## 資 料

## 黒瀬川の被覆肥料に由来するマイクロプラスチック調査

## Microplastics derived from polymer-coated fertilizer in Kurose River

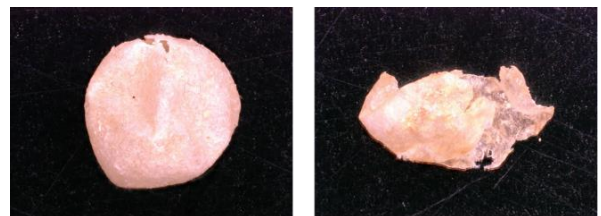
図2 採取された被膜殻（中空球、破片）

被膜殻候補物は、フーリエ変換赤外分光光度計（Fourier transform infrared spectrometer, FT/IR-6600、日本分光(株)製）のATR法を用いて、赤外吸収スペクトルを取得することで、材質の同定を行った。中空の球又は球が破損した形状で、材質がプラスチックと同定されたものを被膜殻と判別した（図2）。

各被膜殻の形状、長径、色及びプラスチック種別を、表2に示す。回収された中空球状の被膜殻の長径は、平均3.83 mm (2.26 - 4.97 mm) であり、すべて5 mm未満であった。材質は、ポリエチレン系、ポリウレタン系及びポリスチレン系の3種類であり、ポリエチレン系が56%、ポリウレタン系が43%と2種が大半を占めて

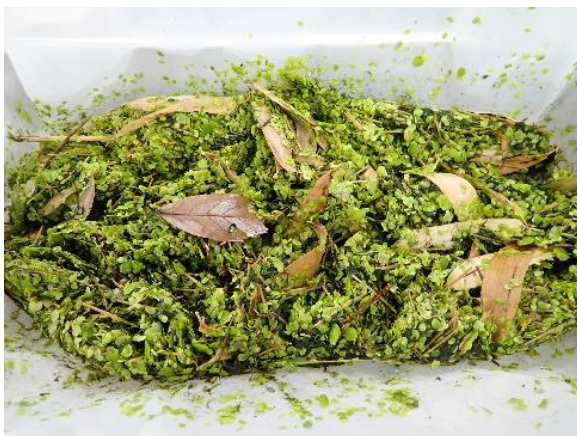
図4 6月の中流域で採取された植物

中流域は6月に代掻き作業を行っている可能性はあるが、採取地点の樋ノ詰橋より上流には、三永水源 地堰堤への導水口、東広島浄化センターの放流口、流域面積の広い戸石川及び松板川の合流地点等が存在しており、個数密度に影響を及ぼしたと考えられた。また、他の採取地点及び採取日に見られなかった特徴として、6月は、被膜殻と共に大量のウキクサ科の植物が採取された（図4）。このことから、ウキクサ等の植物が繁茂する時期や場所は、被膜殻が水田等の農地から流出後も植物に絡まって残留又は流下が遅くなり、植物の流下と共に移行する可能性がある。河川
