令和7年 交通事故多発交差点

発生件数が6件以上の交差点 9箇所

広島市・安芸郡

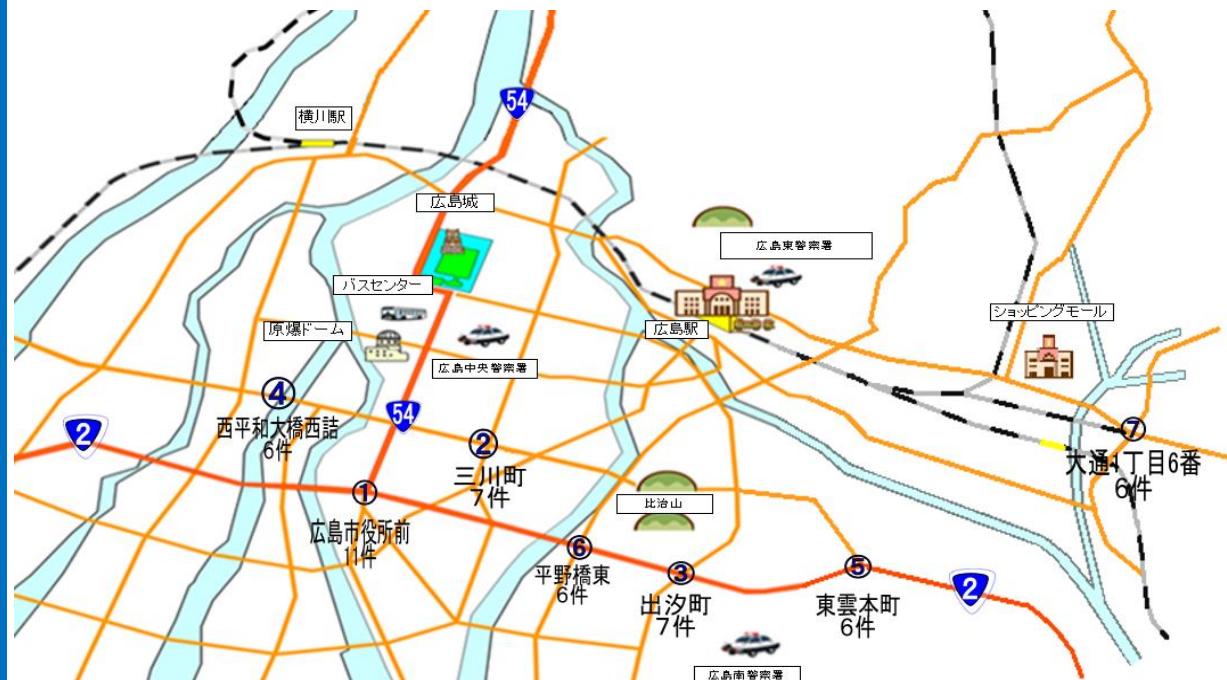
- ① 広島市役所前交差点 （中区国泰寺町1丁目） 11件
- ② 三川町交差点 （中区三川町） 7件
- ③ 出汐町交差点 （南区出汐1丁目） 7件
- ④ 西平和大橋西詰交差点 （中区河原町） 6件
- ⑤ 東雲本町交差点 （南区東雲本町3丁目） 6件
- ⑥ 平野橋東交差点 （南区皆実町1丁目） 6件
- ⑦ 大通1丁目6番交差点 （府中町大通1丁目） 6件

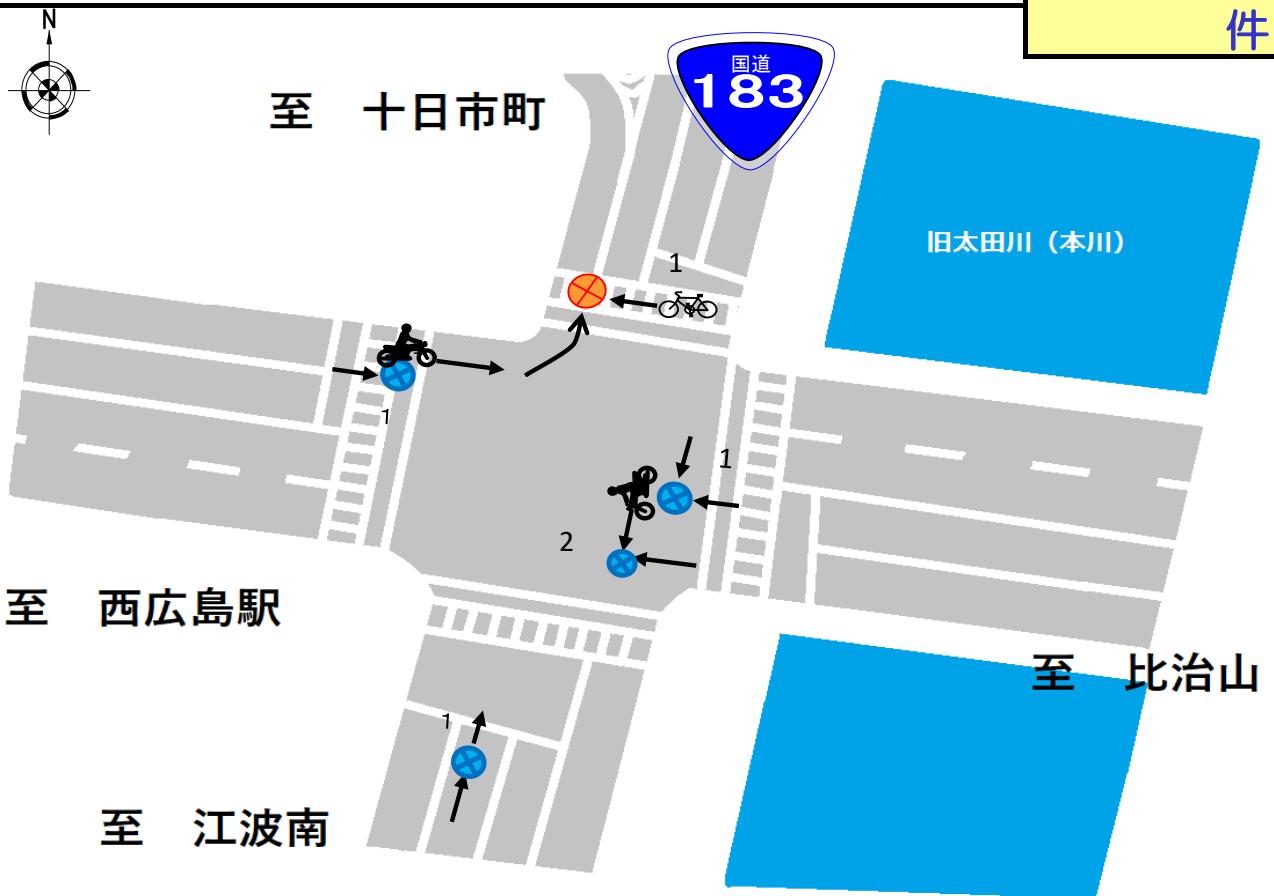
西平和大橋西詰

○ 事故の特徴

比治山から西広島駅方面への西進車両と十日市から江波南方面への南進車両の出会い頭事故が多く発生している。

事故形態 発生時間帯	横断自転車 × 左折四輪	出会い頭 四輪×二輪	追抜追越時 四輪×二輪	出会い頭 四輪×四輪	追突 四輪×四輪	合計
0 ~ 3 時						0
3 ~ 6 時						0
6 ~ 9 時		1	1		1	3
9 ~ 12 時						0
12 ~ 15 時						0
15 ~ 18 時		1		1		2
18 ~ 21 時						0
21 ~ 24 時	1					1
合 計	1	2	1	1	1	6

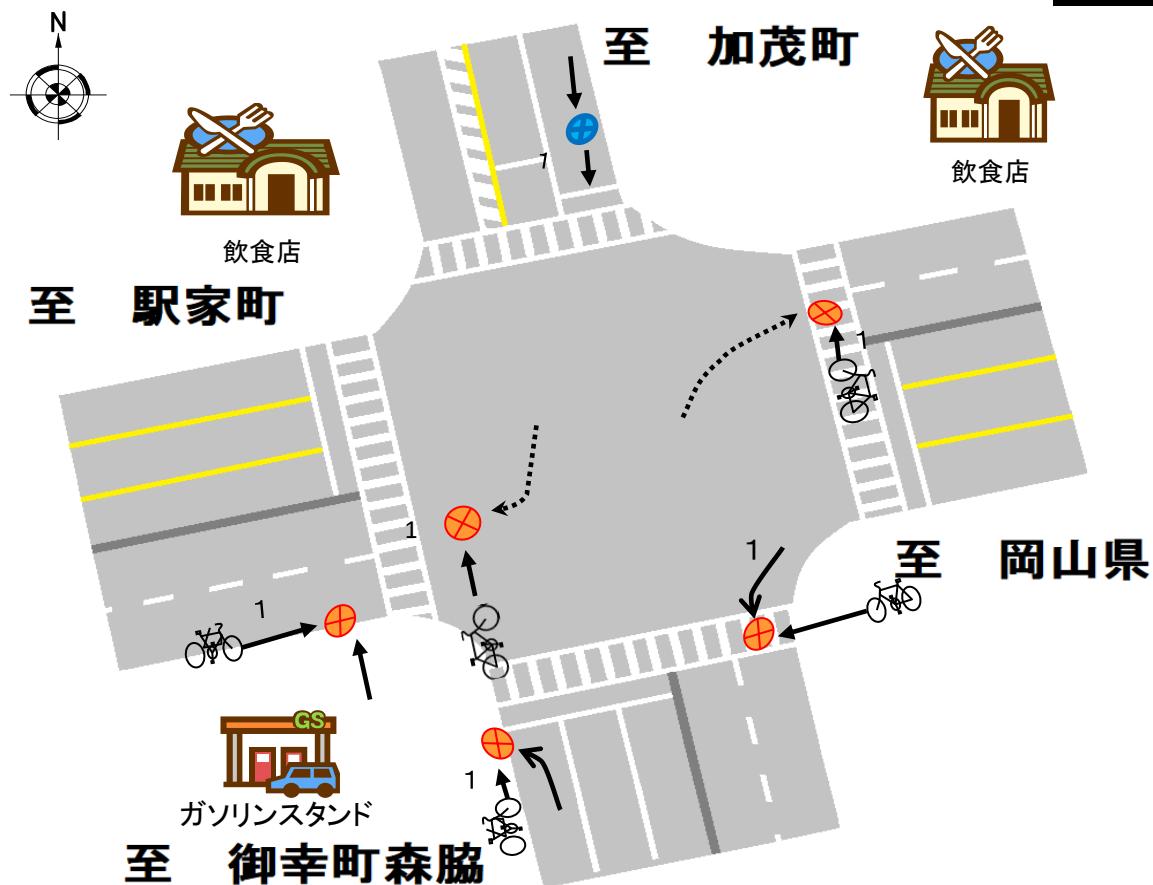
牛田橋（北）

○ 事故の特徴

四輪と自転車の事故が多く発生している。

事故形態	横断自転車 × 右折四輪	横断自転車 × 左折四輪	直進自転車 × 直進四輪	直進自転車 × 右折四輪	直進自転車 × 左折四輪	追突	合計
発生時間帯							
0 ~ 3 時							0
3 ~ 6 時							0
6 ~ 9 時			1	1			2
9 ~ 12 時							0
12 ~ 15 時						1	1
15 ~ 18 時					1		1
18 ~ 21 時	1			1			2
21 ~ 24 時							0
合 計	1	1	1	1	1	1	6
