# 環境に配慮した森林土木事業導入手法の検討 —GISによる森林モニタリング及び法面緑化工 施工地における在来植物の侵入状況—

## Examination of forest engineering works with consideration to forest environment

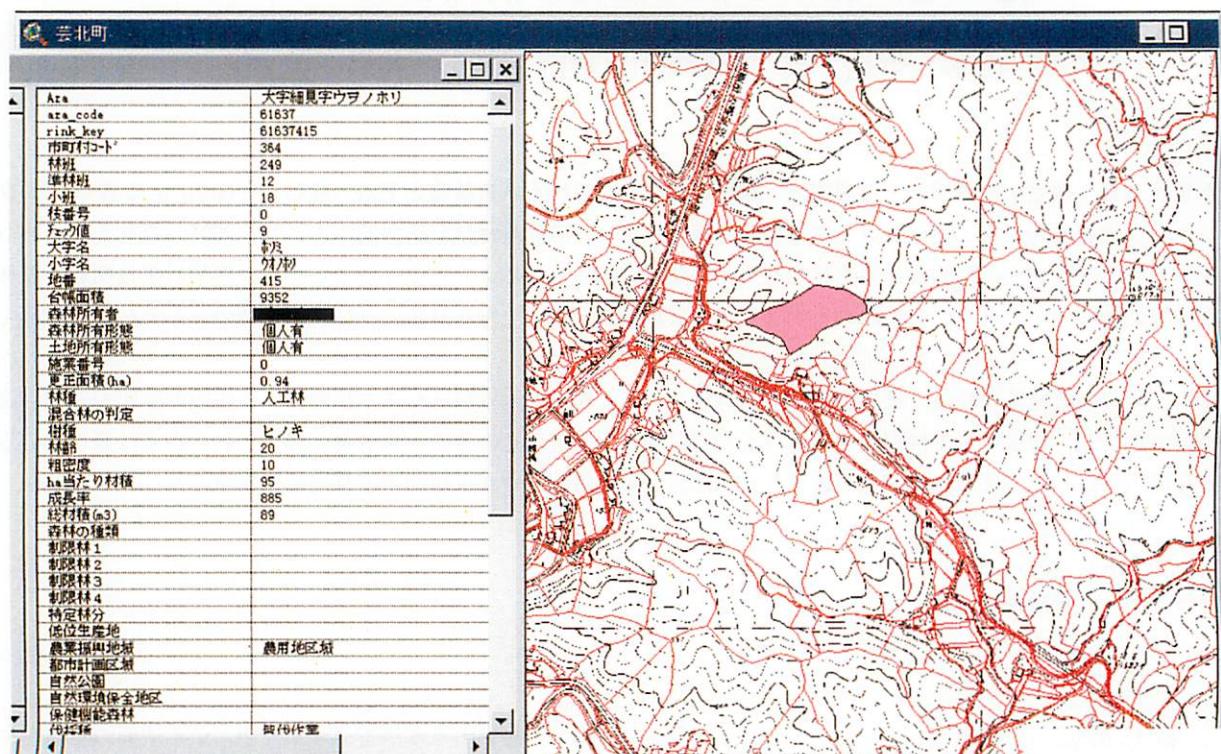
図-1 森林簿データと森林基本図、地籍図の結合

図-1は森林簿データと森林基本図，地籍データを結合したものである。

図-1～4のように、森林簿や衛星データ解析から得られた様々な資源情報が、地図情報と共に図面上にカラー表示でき、視覚に訴えた情報提供が比較的簡単に見えることがわかった。

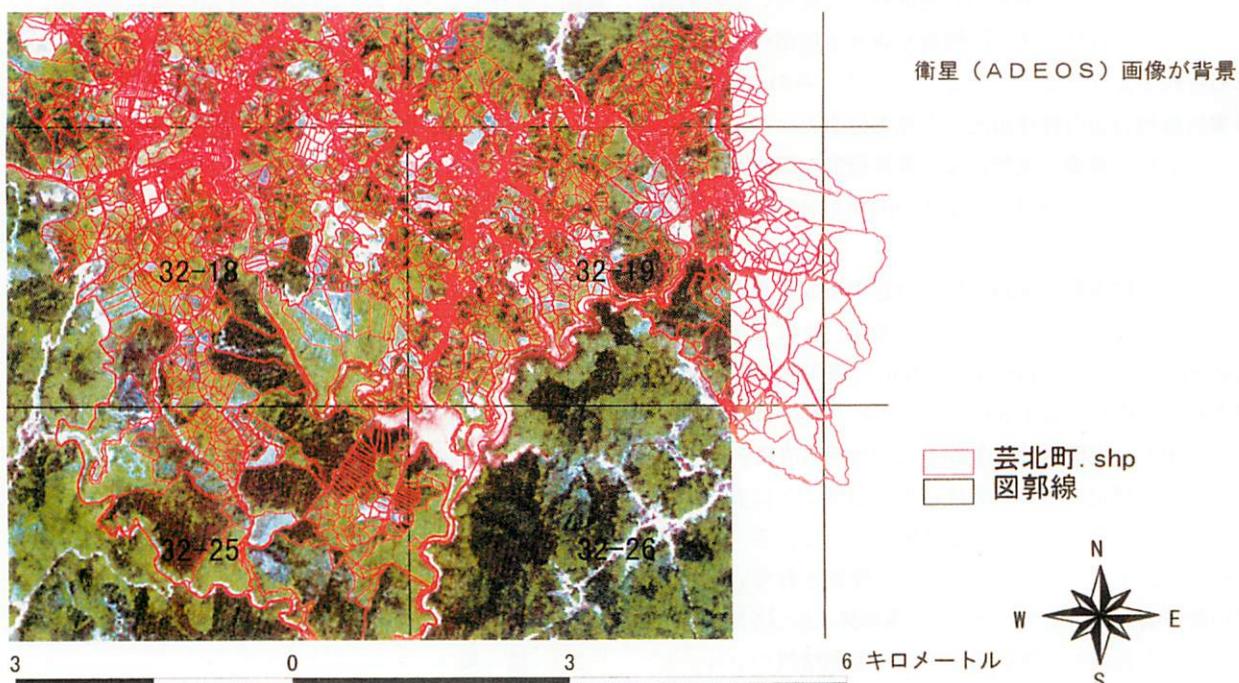
図-2 人工衛星画像を背景とした地籍図

図-2は地籍データと人工衛星画像（ADEOS）によるリモートセンシングデータ画像を結合したものである。以下の図では、この人工衛星画像を背景として表現した。図-3は機能分級図（齢級別）を表したものである。

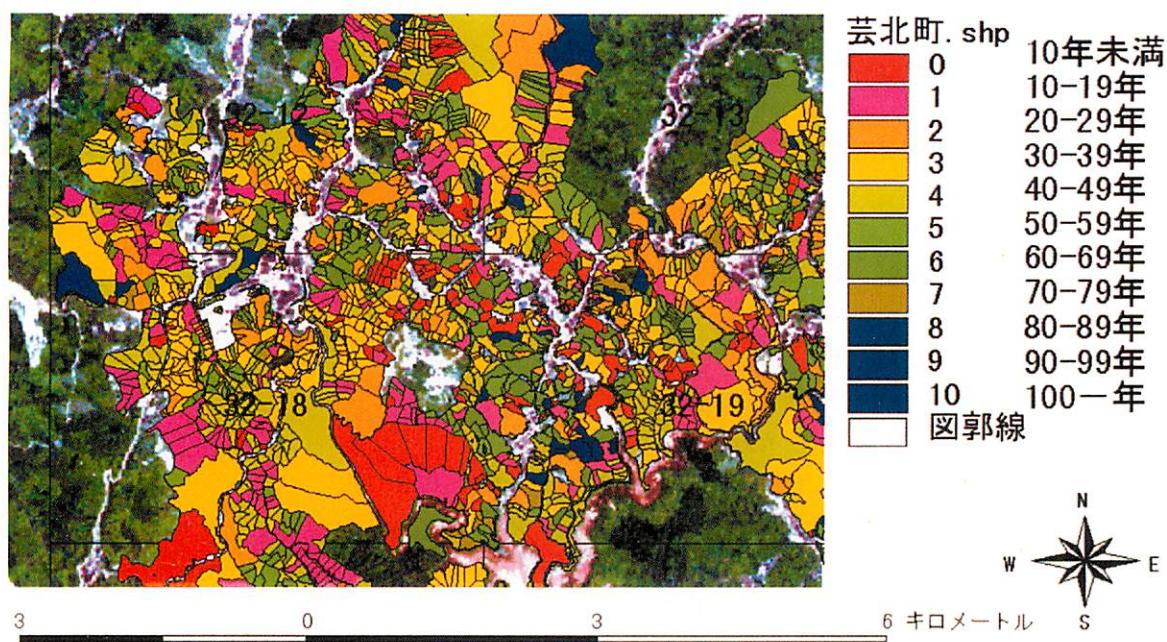
図-3 齢級別の機能分級図

ただし、林小班を表現する配色の都合上、通常の5年ではなく10年を1齢級として表示した。

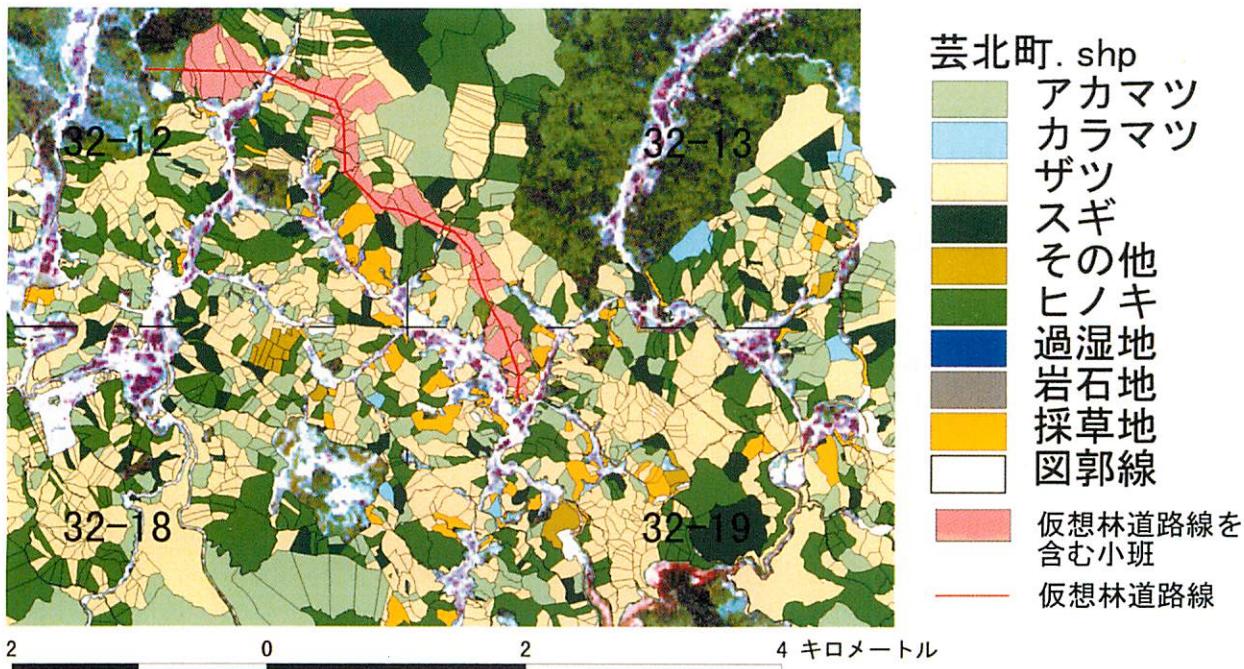
図-4 仮想林道路線を含む小班

図-4は機能分級図（樹種別）に仮想の林道路線を入力し、それが含まれる林班の小班を表したものである。

図-4は仮の林道路線を入力した場合の、それを含む小班を抜き出したものである。この図では樹種別に表現しているが、条件設定を変えれば齢級別、所有形態別等任意に表現できる。また、属性データとしては森林簿のデータと結合しているが、属性データは任意に追加することも可能である。このように、治山・林道など、森林土木事業の計画策定等、各種事業の効率的推進に有効であると思われた。

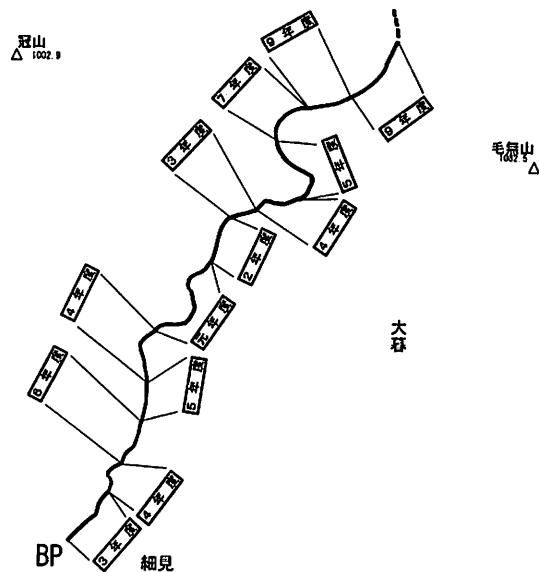
調査区間は平成元年度から9年度の間に施工された区間とした（図-5）。この区間では法面保護工として以下の5つが採用されていた。

図-5 広域基幹林道「細見大塚線」の概略図  
網掛けの区間が調査対象。

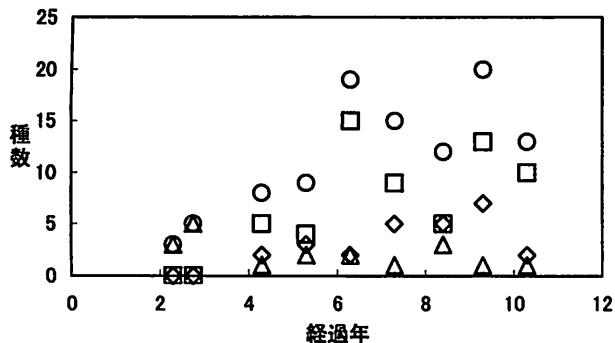
図-6 ネット種子工区における経過年別の各植物の出現種数

図-6は施工後の経過年と各植物の種数を表したものである。法面緑化工の施工後しばらくは牧草のみであったが、4年後ぐらいから木本や草本の侵入が見られ始め、経過年によって変動があるものの種数が増加し、10年後では平衡状態に近くなった。

○：全体；△：牧草；□：木本；◇：草本。

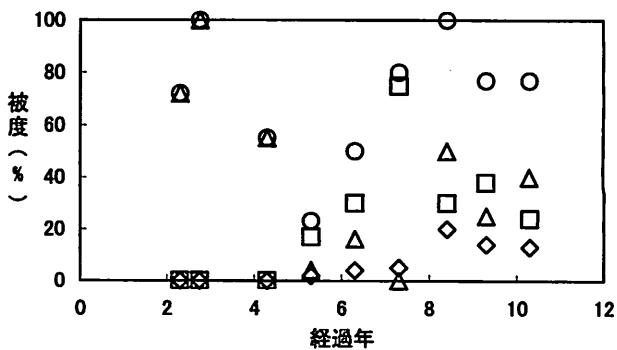
図-7は施工後の経過年と各植物の被度を表したものである。施工されてからの時間の経過に伴い、牧草の被度が減少していき、かわりに木本及び草本の被度が増加

していった。全体の被度としては、時間の経過に伴い減少したが施工後5年ぐらいが最低となり、また増加に転じた。

図-7 ネット種子工区における経過年別の各植物の被度  
○：全体；△：牧草；□：木本；◇：草本。

なお、図-7では調査対象とした法面を時系列的に並べた結果、牧草が時間の経過に伴って減少し、その後増加したように見える。しかし、これは調査対象とした法面における牧草の衰退程度がそれぞれ異なっていたためであり、同一法面で一旦衰退した牧草が再び増加するような現象があったわけではない。

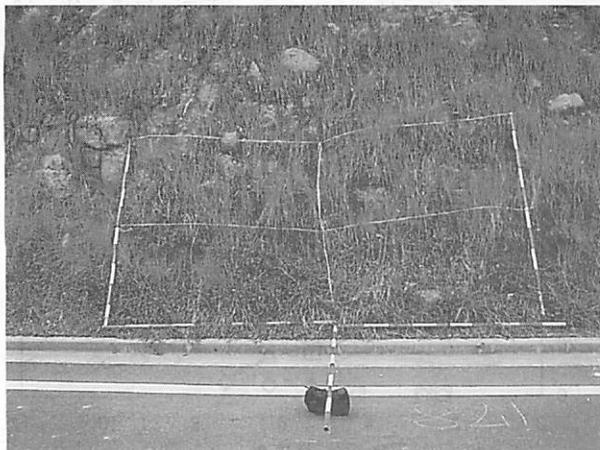
表-4は調査枠内に出現した木本の本数を表したものである。木本の本数は施工後4年ぐらいから徐々に増加し7年前後がピーク（7年4ヶ月で529本）となった。また、多くの法面でリョウブの本数が過半数を占め、このリョウブを含む高木性と小高木性のものを合わせると、ほとんどの法面で過半数を占めた。写真1~3は経過年別の植生回復状況を抜粋したものである。

写真1 施工後2年4ヶ月後のネット種子工区の植生回復状況

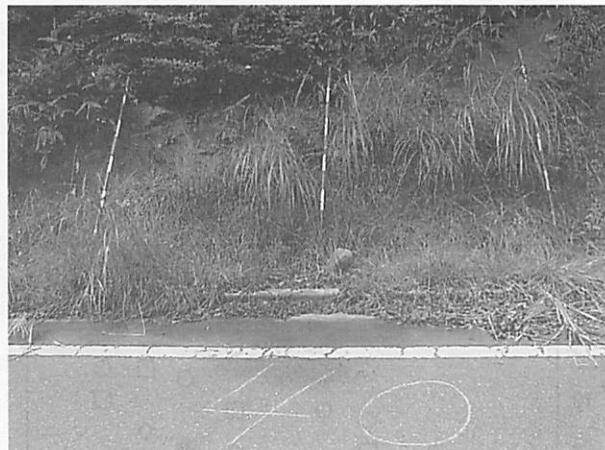
写真4 種子工区の施工後7年4ヶ月後の植生回復状況

写真4～6は各工法区における植生回復状況の1例である。

種子工区では、最も侵入種数が多く侵入個体数も比較的多かった。牧草が衰退し比較的裸地が多かったことが飛来種子の定着に幸いしたものと考えられる。種子工はネット種子工やネット客土工と比較すると表土が流失しやすいため、種子が定着しにくい工法であるが、今回のように小面積法面に用いられる場合には表土流失の影響は小さかったものと思われる。低木性樹種が多かったのは、おそらく周辺環境によるものと思われるが、詳細については判然としない。

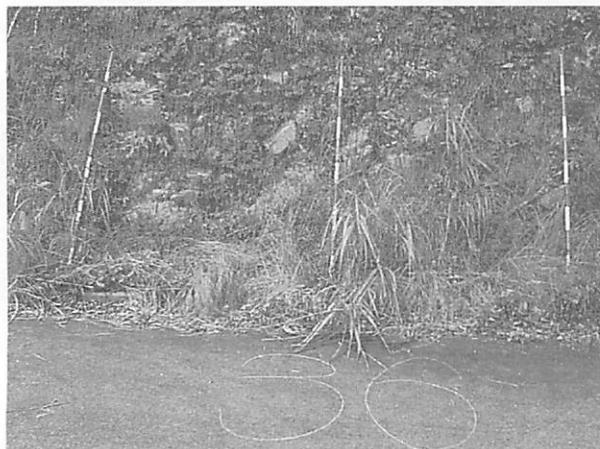
写真2 施工後6年4ヶ月後のネット種子工区の植生回復状況

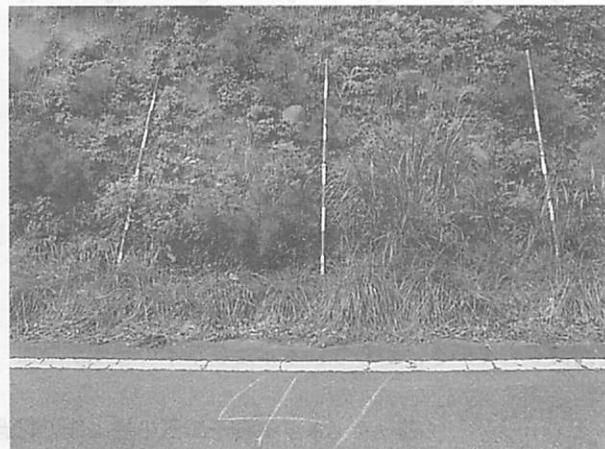
写真5 ネット種子工区の施工後7年4ヶ月後の植生回復状況

ネット種子工区では牧草がある程度衰退し、木本の被度や本数が、いずれも種子工より多かった。種子工と比べて大きな面積の法面に施工されていたにもかかわらず、このような結果を得たのは植生ネットによる表土の安定効果によるものであろう。このようなネット被覆によって降雨時や霜柱発生時の防食の効果があることが先行事例で確認されている<sup>18)</sup>。牧草が在来の木本や草本の侵入を阻害しない程度に残存していたことにより、初期の表土安定に加えて在来植物の導入がある程度図れたという点で、3つの工法のうちでは最も良好な結果を得た工法であったといえよう。

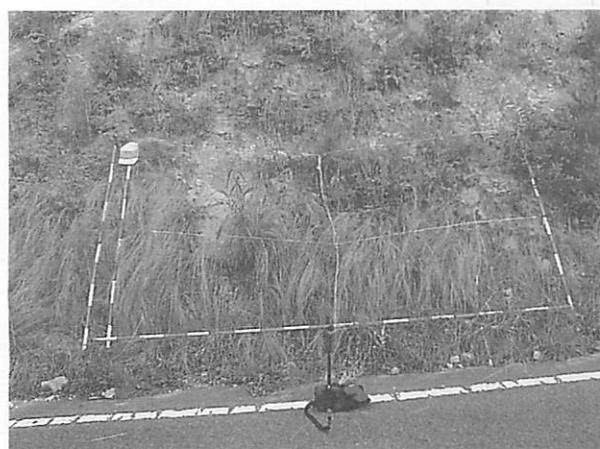
写真3 施工後10年4ヶ月後のネット種子工区の植生回復状況

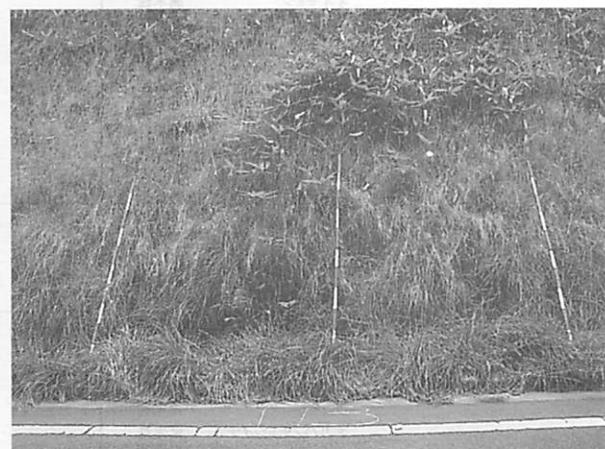
写真6 ネット客土工区の施工後7年4ヶ月後の植生回復状況

ネット客土工区の場合は牧草がほとんど衰退しなかつたため裸地が最も少なかった。おそらく、その結果として木本や草本がほとんど出現しなかったと考えられる。木本の侵入が比較的多く見られた種子工区やネット種子工区と同程度の種数の木本（コナラやリョウブ等）が周辺にあるため、種子の供給がなかったとは考えがたい。やはり、牧草が高い割合で残存していたため、飛来種子が定着しにくかったものと考えられる。厚層客土吹付け工（吹付け厚3～10cm以上）の場合、一般的に種子散
