# 平成23年度広島県内遺跡発掘調査（詳細分布調査）報告書

平成25年3月

広島県教育委員会

## 第2章 試掘・確認調査の成果

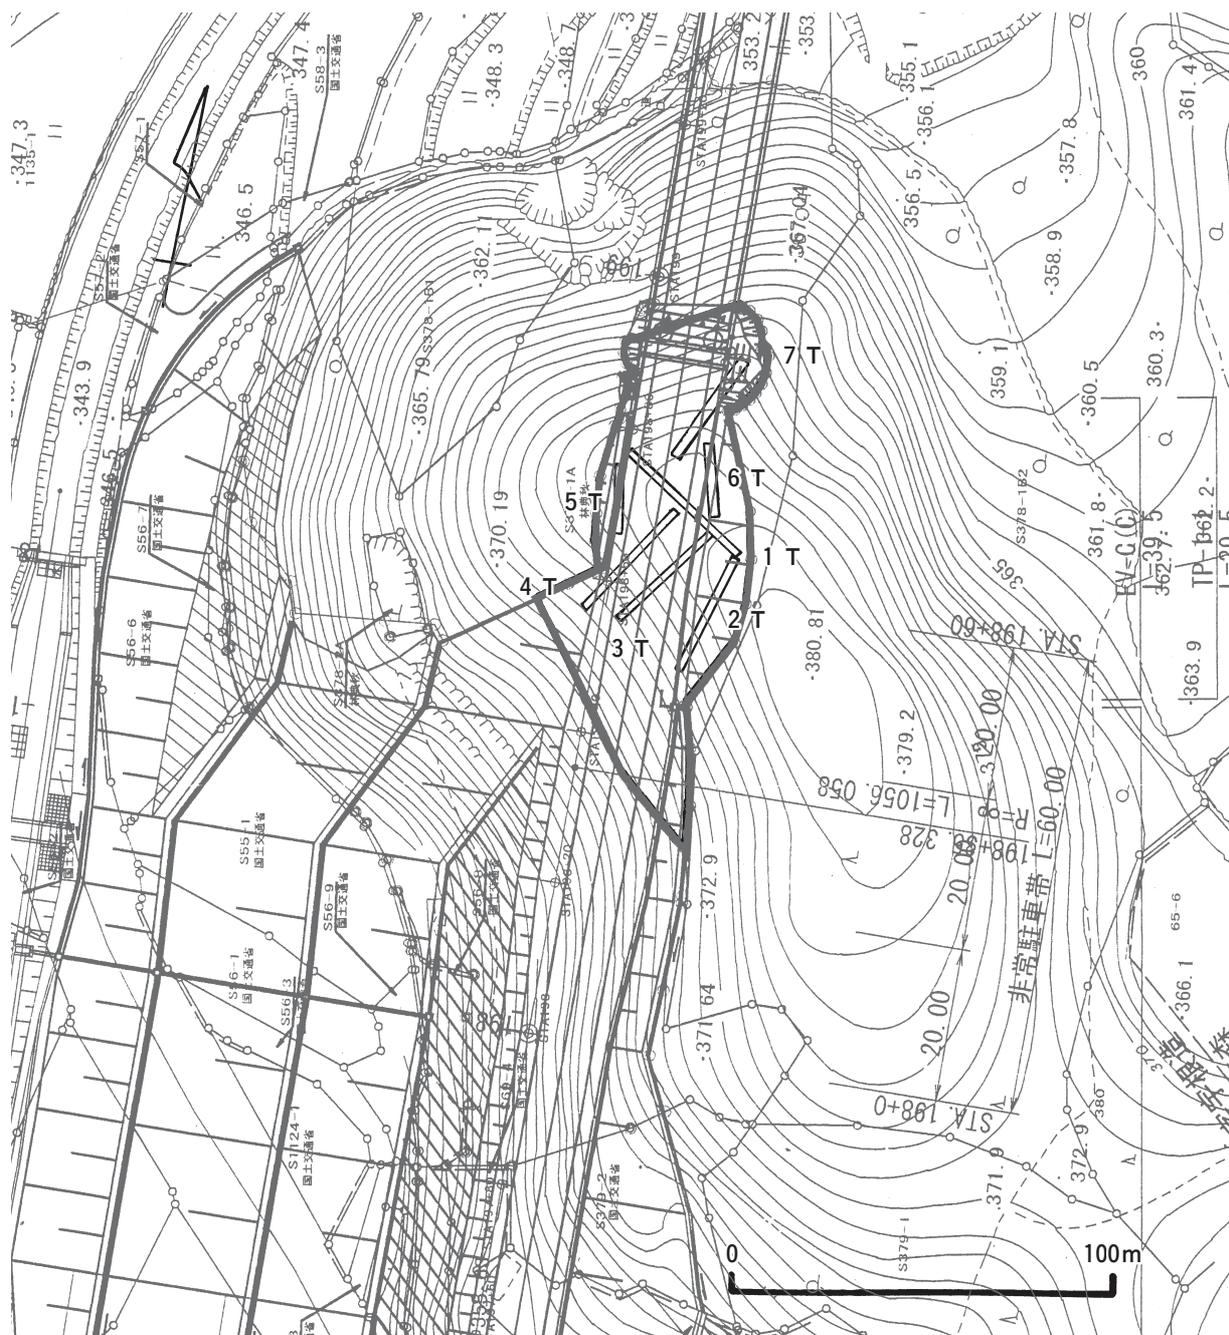
第2図 中国横断自動車道尾道松江線 要試掘地点甲山No.17 試掘坑位置図 (1 : 1,000)

先に実施した地表面観察の結果、地形から、墳墓あるいは集落跡等の存在が予想されたため、埋蔵文化財包蔵地の有無等を確認するため試掘調査を実施した。試掘坑は7箇所設定し（以下、発掘順に「1～7 T」と呼称する）、発掘作業は重機により行った。基本層序は次のとおりである。

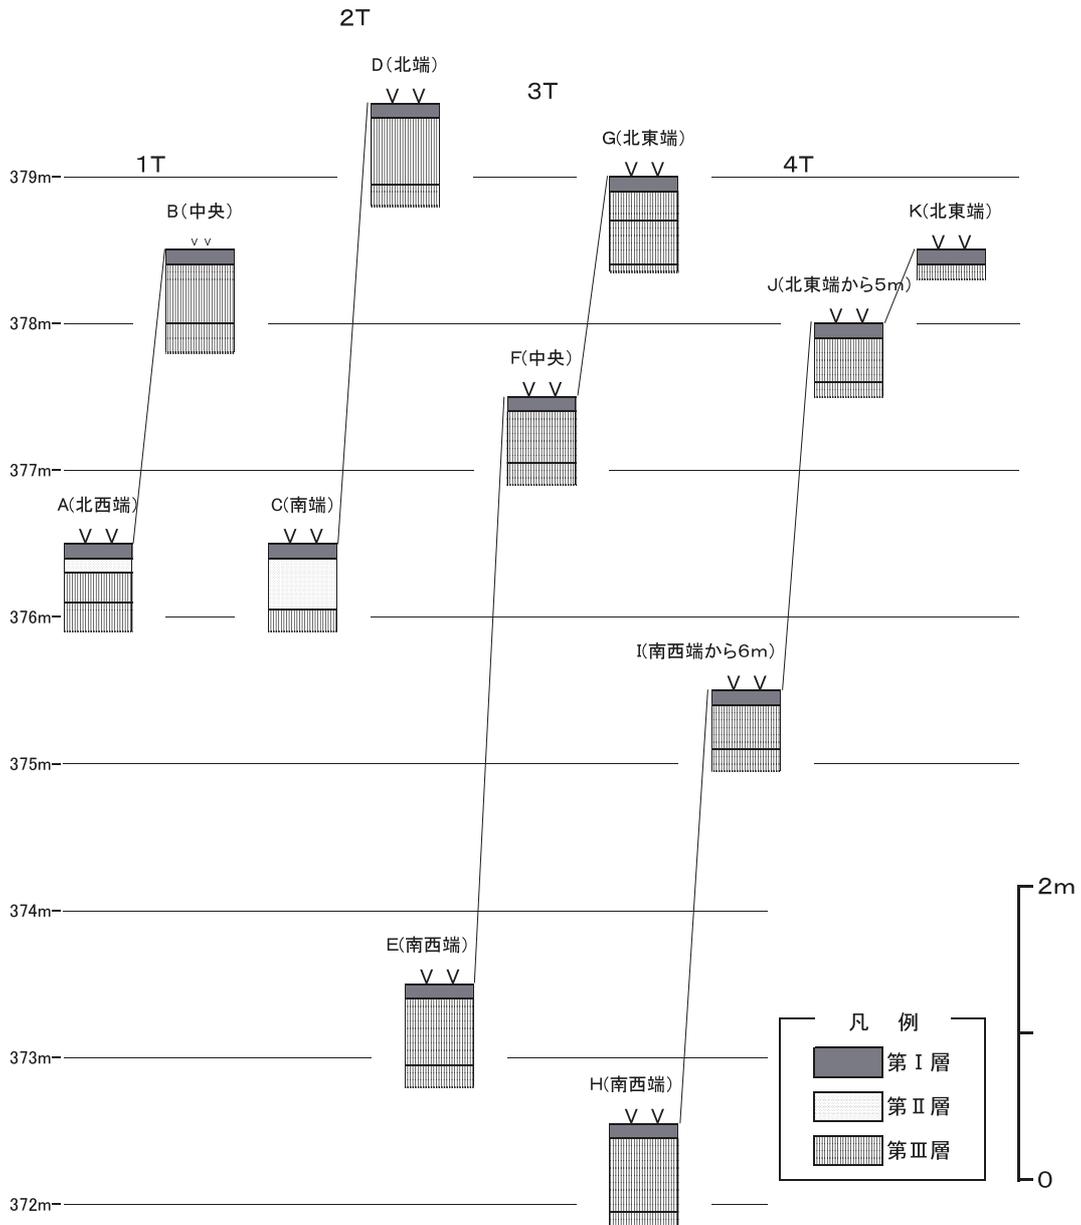
第3図 中国横断自動車道尾道松江線 要試掘地点甲山No.17 1 T ~ 4 T 土層略測(柱状)図(1:50)  
(標高値は地形図等高線等から割り出した概数のため、実際と数10cmずれている可能性がある。)

表4 中国横断自動車道尾道松江線 要試掘地点甲山No.17 各試掘坑所見(1)

トレンチNo.	試掘坑大きさ	調査所見(※各試掘坑とも遺構・遺物は確認できず)
1 T	長21m 幅1.5m 深0.5 ~0.6m	第 I 層 灰黄褐色 (H10YR5/2) シルト。厚さ約10cm。 第 II 層 におい黄橙色 (H10YR6/4) 細砂。斜面下方のみ堆積, 最大厚さ約10cm。 第 III 層 斜面上方では明赤褐色 (H5YR5/6) シルト, 斜面下方では浅黄色 (H2.5Y7/4) ~浅黄橙色 (H10YR8/4) 砂。厚さ約40cm程度まで確認。
2 T	長17m 幅1.5m 深0.6m	第 I 層 灰黄褐色 (H10YR5/2) シルト。厚さ約10cm。 第 II 層 におい赤褐色 (H5YR5/6) 細砂。斜面下方のみ堆積, 最大厚さ約35cm。 第 III 層 斜面上方では明赤褐色 (H5YR5/6) シルト~浅黄色 (H2.5Y7/4) 細砂, 斜面下方では橙色 (H7.5YR6/6) 砂。厚さ約50cm程度まで確認。

第Ⅰ層 腐植土層。灰黄褐色（H10YR5/2）シルト。

第Ⅱ層 第Ⅲ層の再堆積土。丘陵山腹斜面にのみ認められた。層相は場所によって異なり、にぶい赤褐色（H5YR5/4）細砂・にぶい黄褐色（H10YR6/4）細砂・にぶい褐色（H7.5YR6/3）シルト・灰黄色（H2.5Y6/2）シルトである。

第Ⅲ層 基盤層。明赤褐色・浅黄色・橙色などのシルトあるいは砂。部分的に灰色岩片を含む。  
遺構の有無を確認する作業は、第Ⅱ層上面及び第Ⅲ層上面で実施したが、遺構・遺物とも確認できなかったことから、当地点に埋蔵文化財包蔵地は存在しないと判断した。

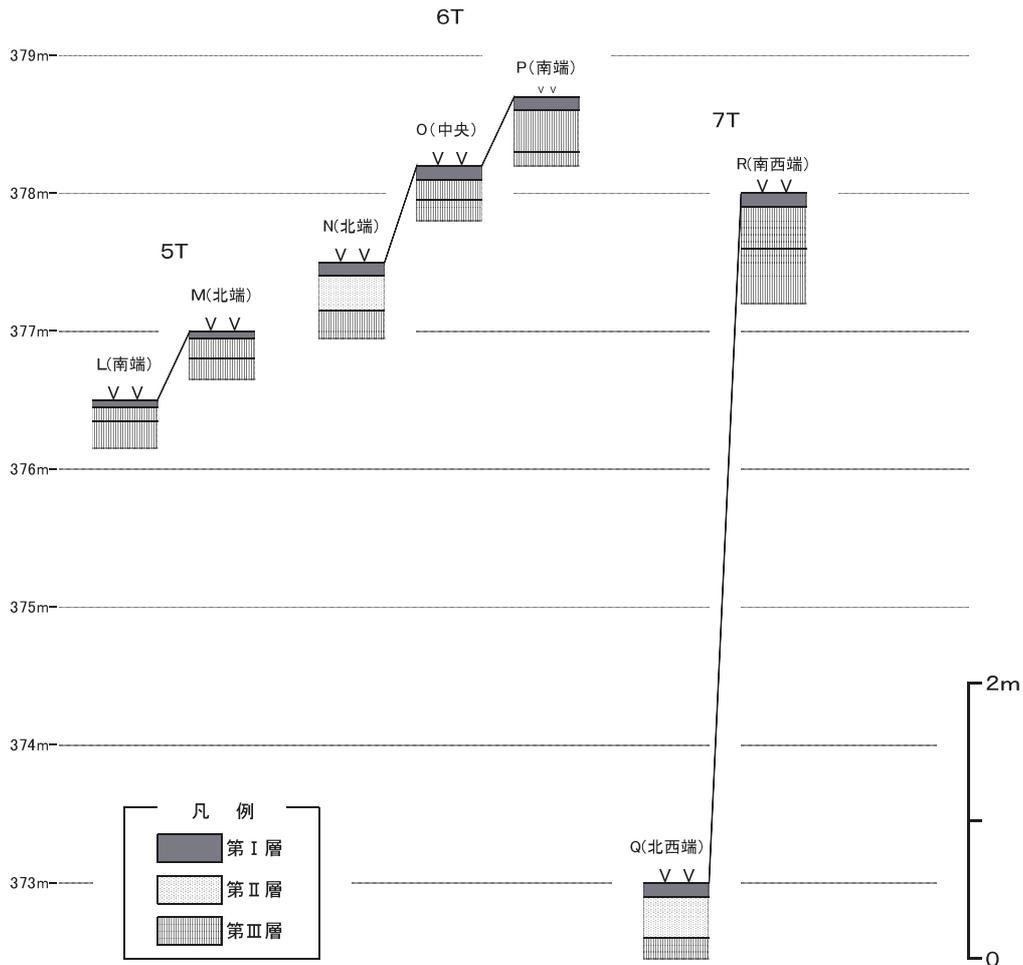
第4図 中国横断自動車道尾道松江線 要試掘地点甲山No.17 5 T ~ 7 T 土層模式図 (1:50)  
(標高値は地形図の等高線等から割り出した概数のため, 実際とは数10cm程度ずれている可能性がある。)

表5 中国横断自動車道尾道松江線 要試掘地点甲山No.17 各試掘坑所見(2)

トレンチNo.	試掘坑大きさ	調査所見(※各試掘坑とも遺構・遺物は確認できず)
3 T	長16m 幅1.5m 深0.7m	第 I 層 灰黄褐色 (H10YR5/2) シルト。厚さ約10cm。 第 III a 層 斜面上方では浅黄色 (H2.5Y7/4) シルト, 斜面下方ではにぶい橙色 (H7.5YR6/4) シルト。厚さ約20~45cm。 第 III b 層 浅黄色 (H2.5Y7/4) シルト。明青灰色をおびる部分が多い。厚さ約35cm程度まで確認。
4 T	長18m 幅1.5m 深0.6m	第 I 層 灰黄褐色 (H10YR5/2) シルト。厚さ約5~10cm。 第 III 層 明黄褐色 (H5YR5/6) シルト。斜面下方では上位ににぶい黄橙色 (H10YR6/4) シルトが認められる。厚さ約50cm程度まで確認。
5 T	長8.5m 幅1.5m 深0.5m	第 I 層 灰黄褐色 (H10YR5/2) シルト。厚さ約5cm。 第 III 層 斜面上方では浅黄色 (H2.5Y7/4) シルト~浅黄橙色 (H10YR8/4) 砂, 斜面下方では橙色 (H5YR6/6) シルトが認められる。厚さ約45cm程度まで確認。
6 T	長10.5m 幅1.5m 深0.5m	第 I 層 灰黄褐色 (H10YR5/2) シルト。厚さ約10cm。 第 II 層 にぶい褐色 (H7.5YR6/3) シルト。斜面下方のみ堆積, 最大厚さ約25cm。 第 III 層 北寄りにはにぶい黄色 (H2.5Y6/3) シルト, 中央部は橙色 (H5YR6/6) ~明赤褐色 (H5YR5/6) シルト, 南寄りは浅黄色 (H2.5Y7/4) シルト。厚さ約45cm程度まで確認。
7 T	長16m 幅1.5m 深0.8m	第 I 層 灰黄褐色 (H10YR5/2) シルト。厚さ約10cm。 第 II 層 灰黄色 (H2.5Y6/2) シルト。斜面下方のみ堆積, 最大厚さ約30cm。 第 III 層 緑灰色 (H10G6/1) 岩盤。マトリックスは黄色 (H2.5Y8/6)。斜面上方では上位ににぶい黄橙色 (H10YR6/3) シルトが認められる。厚さ約70cm程度まで確認。

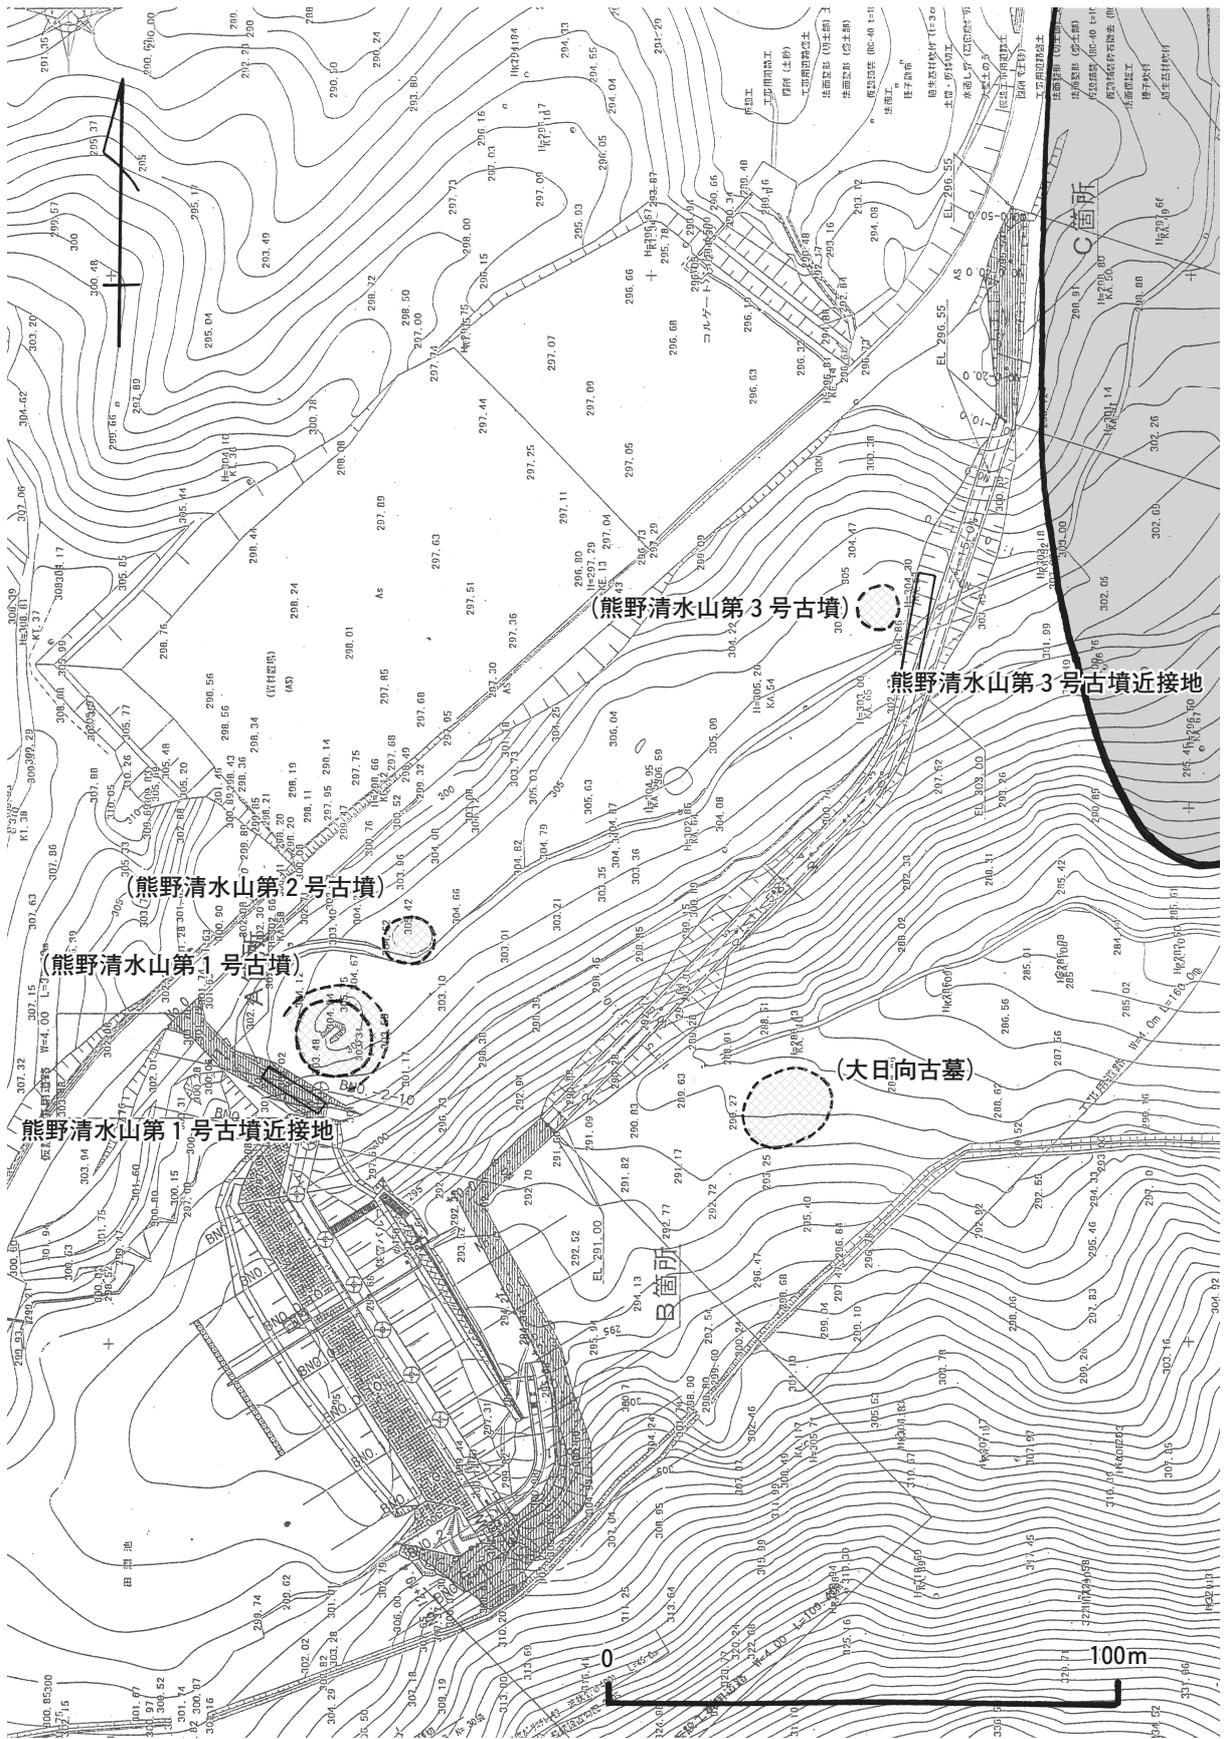
第6図 田淵池改修工事計画地内試掘地点 試掘坑位置図 (1 : 1,500)

過去の分布調査で、当該地に近接する場所で熊野清水山第1号古墳が確認されている。現地踏査の結果、地形から、当該古墳の範囲が工事計画地内まで及ぶ可能性、あるいは他の古墳や集落跡等の遺跡の存在が予想されたため、試掘調査を実施した。

試掘坑は1箇所設定し、発掘作業は重機により行った。堆積状況は第7図に示した。遺構の有無等を確認する作業は第Ⅲ層上面で行い、溝状の落ち込み1基を確認した。この落ち込みは、熊野清水山第1号古墳の墳丘裾と無関係の方向に延びている上、丘陵から下ってくる道の延長上に位置することから、比較的近年に埋没した道の跡と推定される。出土遺物はなかった。

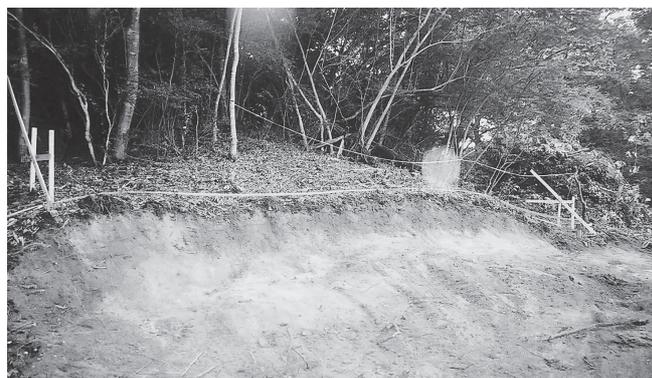
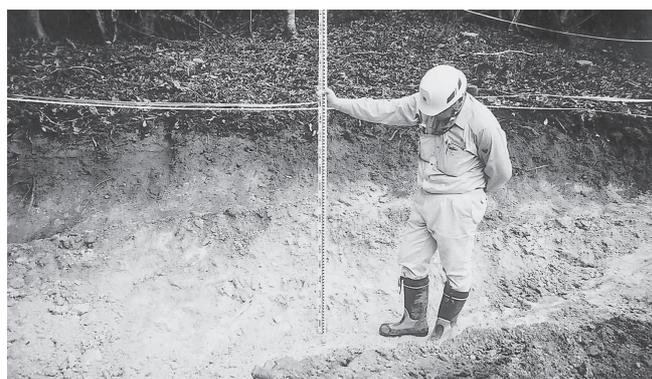
図版1 田淵池改修工事計画地内 熊野清水山第1号古墳近接地 試掘坑近景・土層断面

a 試掘坑近景（南西から）

b 土層断面

試掘坑大きさ	調査所見
長12m 幅2m 深1.5m	第Ⅰa層 腐植土。厚さ約10～15cm。 第Ⅱa層 浅黄色 (H2.5Y7/3) 細砂。締まりなし。厚さ約30cm。西寄りにあり。 第Ⅱb層 暗灰黄色 (H2.5Y5/2) ～にぶい黄橙色 (H10YR7/4) 細砂。締まりなし。厚さ約40～55cm。 第Ⅲ層 明黄褐色 (H2.5Y7/6) 砂。礫を多く含む。 各層とも遺構・遺物は確認できず。

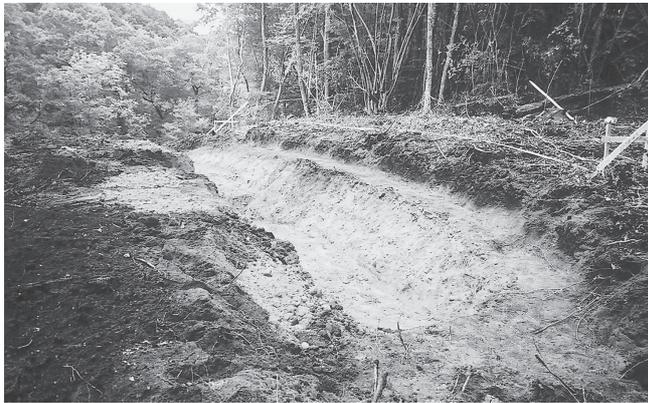
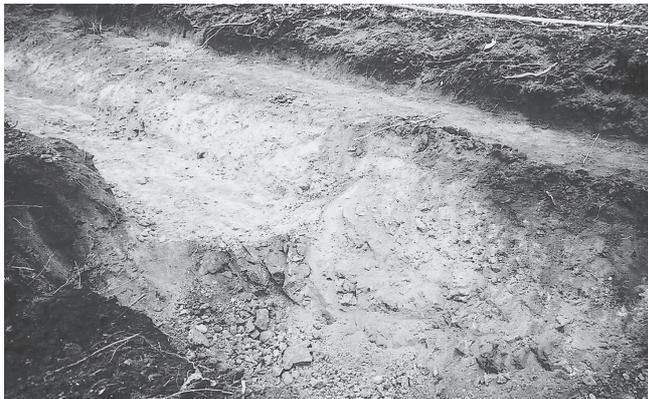
図版2 田淵池改修工事計画地内 熊野清水山第3号古墳近接地 試掘坑近景・土層断面

a 試掘坑近景（北東から）

b 土層断面（北東から）

試掘坑大きさ	調 査 所 見
長20m 幅3m 深2m	第Ⅰa層 腐植土。厚さ約20cm。 第Ⅰc層 褐灰色 (H10YR4/1) シルト。いわゆるクロボク。厚さ約30～50cm。 第Ⅲ層 明黄褐色 (H10YR6/7) 細砂。厚さ約30～40cm。 第Ⅳa層 浅黄色 (H2.5Y7/4) シルト～粘土。柔らかい礫を含む。厚さ約30cm～50cm。 第Ⅳb層 橙色 (H2.5YR6/6) シルト～粘土。礫を多量に含む。厚さ20cm程度まで確認。 各層とも遺構・遺物は確認できず。

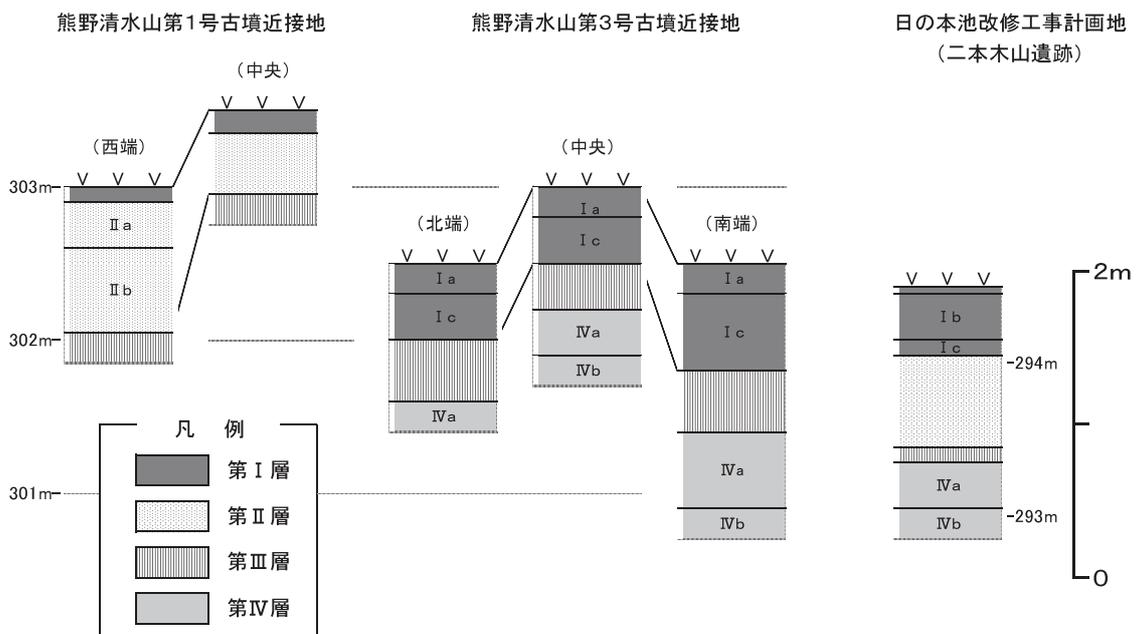
第7図 国営備北丘陵公園整備事業地内試掘地点 土層略測（柱状）図（1：50）  
（標高値は地形図の等高線等から割り出した概数のため，実際とは数10cm程度ずれている可能性がある。）

3地点の試掘調査を実施した。各試掘地点は近接しており、層序も共通するため、次の基本層序に沿って記述する。

第Ⅰa層 腐植土

第Ⅰb層 黒色シルト。いわゆるクロボク。

第Ⅰc層 褐灰色～黒褐色シルト。脱色したクロボク。しまりなし。

第Ⅱ層 にぶい黄橙色砂。やや粘性あり、しまり弱い。二本木山遺跡の遺構検出面。熊野清水山第1号古墳近接地及び熊野清水山第3号古墳近接地では、次の2層に細分可能。

第Ⅱa層 浅黄色細砂。しまりなし。

第Ⅱb層 暗灰黄色細砂～にぶい黄橙色細砂。しまりなし。

第Ⅲ層 明黄褐色～黄色砂。しまり弱い。熊野清水山第1号古墳近接地では礫を多く含み、深くなるほど白みを帯びる。

第Ⅳa層 浅黄色シルト～粘土。柔らかい礫を多く含む。

第Ⅳb層 橙色シルト～粘土。しまりあり。柔らかい礫を多く含む

当該地に近接する場所では、過去の分布調査で熊野清水山第3号古墳が確認されている。当該古墳の範囲が工事計画地内まで及ぶ可能性、あるいは他の種類の遺跡の存在が予想されたため、試掘調査を実施した。試掘坑は1箇所設定し、発掘作業は重機により行った。堆積状況は第7図に示した。

層序は第7図のとおりである。遺構の有無を確認する作業は第Ⅱ層上面で行ったほか，1 Tの中央部では第Ⅳ層上面まで発掘を行って壁面の精査も行った。遺物は確認できなかったが，第Ⅱ層上面で平面形が楕円形の土坑8基を確認した（以下，「SK 1」から「SK 8」と呼称する）。SK 1からSK 5まではほぼ同じ標高で，特にSK 1からSK 4までの4基はほぼ直線状かつ等間隔（13～18m）に並ぶ。また，SK 7・SK 8は，SK 1・SK 2とほぼ平行方向に並ぶ。各土坑は検出平面形が類似する（表4）。SK 2の約1/4を掘り下げたところ，断面形は壁面の傾斜が垂直に近く底面が平坦であることや，埋土は色調や質の異なる土壌ブロックを含まない，比較的長期間をかけて徐々に流入したことをうかがわせる状態であることを確認した。遺物は，遺構の内外とも出土しなかった。時期を詳細に特定することは困難であるが，各土坑の形態及び立地・配列から，縄文時代の落とし穴と判断した。

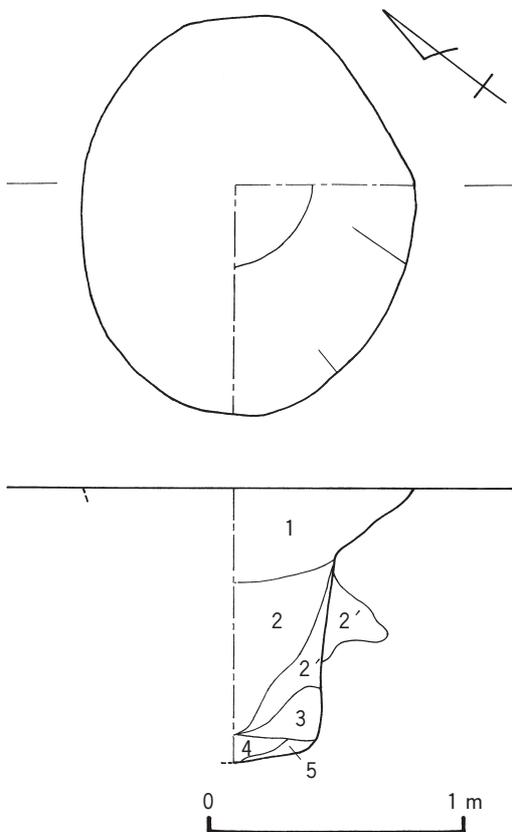
第9図 二本木山遺跡 SK2略測図 (1:30)

- 1 黒色 (H10YR1.7/1) シルト。いわゆるクロボク。
- 2 黒褐色 (H10YR3/1) シルト。いわゆるクロボク。
- 2' 黄色砂を含む黒褐色シルト。攪乱。
- 3 褐灰色 (H10YR5/1) シルト。黄色砂のブロックを多く含む。
- 4 黒褐色 (H10YR3/1) シルト。黄色砂ならびに炭化物を少量含む。
- 5 褐灰色 (H10YR5/1) シルト。炭化物をわずかに含む。

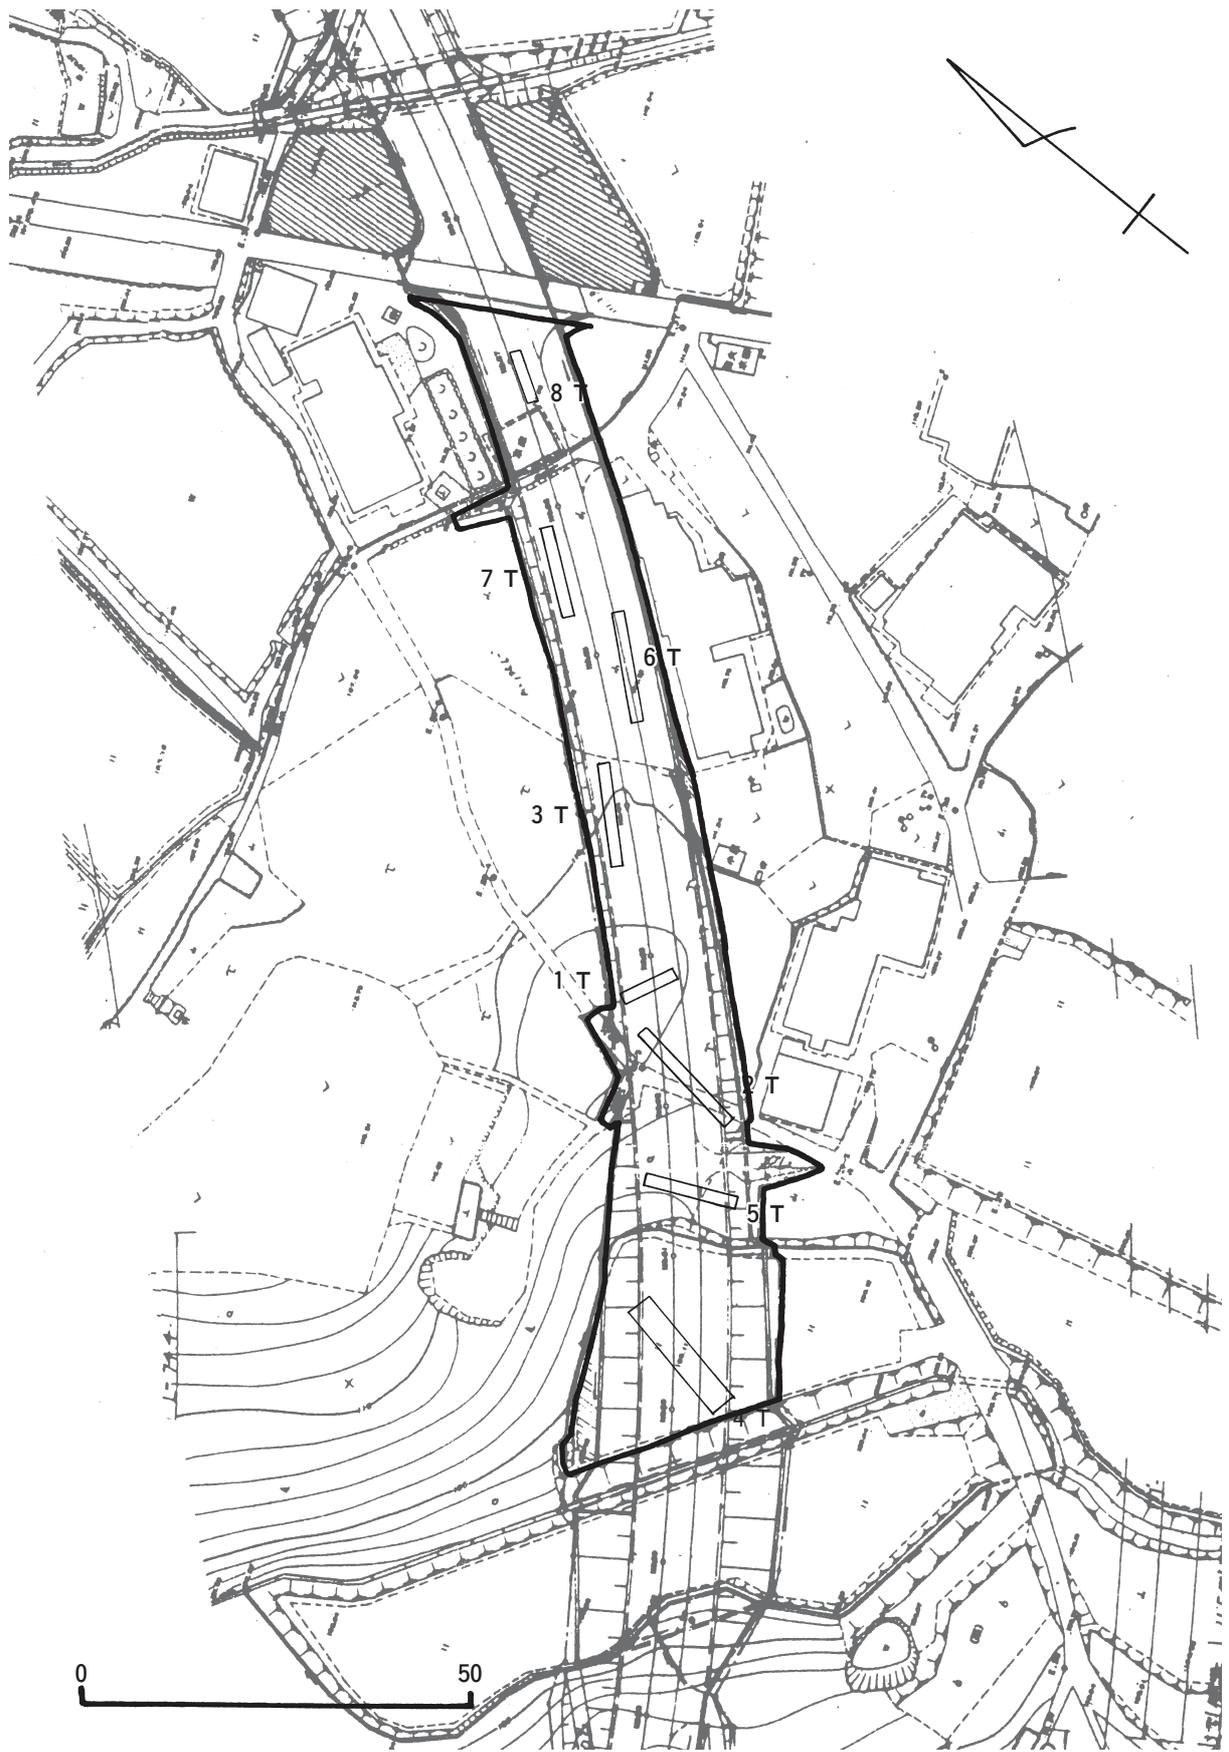
第11図 一般県道内海三津線道路改良事業地内 要試掘地点No 2 試掘坑位置図 (1 : 1,000)

平成19年度に実施した地表面観察の結果、地形から集落跡等の存在が予想されたため、埋蔵文化財包蔵地の有無等を確認するため試掘調査を実施した。試掘坑は8箇所設定し（以下、発掘順に「1～8 T」と呼称する）、発掘作業は重機により行った。基本層序は次のとおりである。

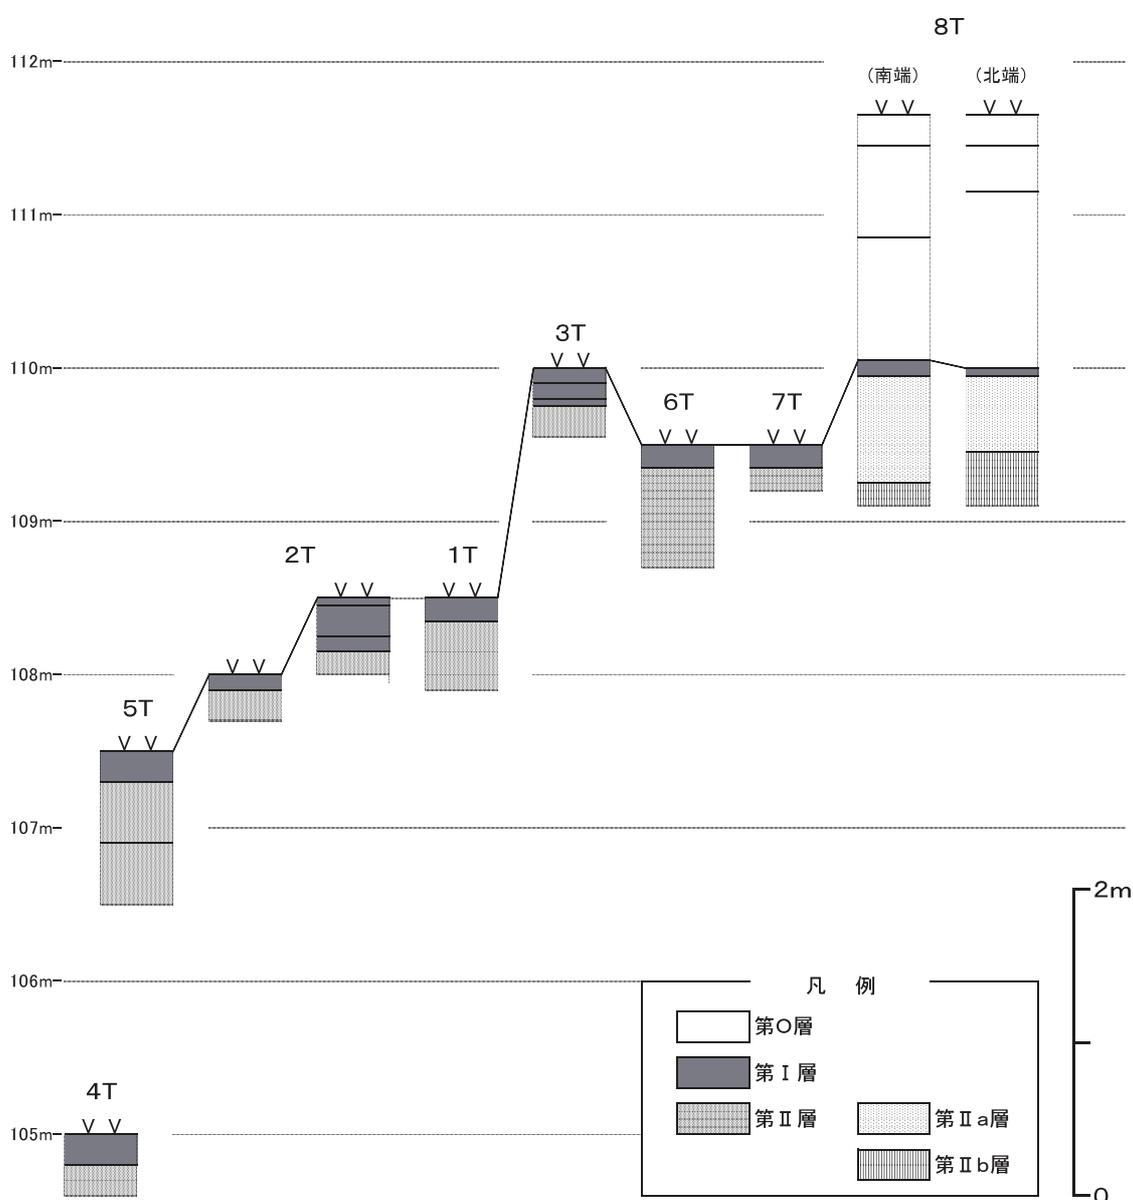
第12図 一般県道内海三津線道路改良事業地内 要試掘地点No.2 試掘坑土層略測（柱状）図（1：50）  
（標高値は地形図の等高線等から割り出した概数のため，実際とは数10cm程度ずれている可能性がある。）

- 第 0 層 現代の客土。ビニール等を含む。
- 第 I 層 灰黄色～灰黄褐色砂。表土。
- 第 II 層 明黄褐色～浅黄色砂。基盤層。8 Tでは次の2層に細分可能。
- 第 II a層 浅黄色砂。砂粒やや大，しまり弱，径10～20cm程度の礫を含む。基盤風化層。
- 第 II b層 明黄褐色砂。しまり強，径10～30cm程度の礫を含む。基盤層。

遺構の有無を確認する作業は第 II 層上面（8 Tでは第 II a層上面及び第 II b層上面）で行ったが，遺構及び遺物は確認できなかった。

トレンチNo.	試掘坑大きさ	調査所見（※各試掘坑とも遺構・遺物は確認できず）
1 T	長7.5m 幅1.2m ～1.8m 深0.6m	第 I 層 腐植土。厚さ約15cm。 第 II 層 明黄褐色（H2.5Y7/6）シルト。厚さ45cm程度まで確認。
2 T	長17.5m 幅1.8m 深0.5m	第 I a 層 腐植土。厚さ約5～10cm。 第 I b 層 灰黄色（H2.5Y7/2）砂。中央部のみ堆積，最大部厚さ6cm程度。 第 I c 層 におい橙色（H2.5YR6/4）砂。中央部のみ堆積，最大部厚さ2cm程度。 第 I d 層 灰黄褐色（H10YR6/2）砂。西部のみ堆積，最大部厚さ20cm程度。 第 II 層 浅黄色（H2.5Y7/4）砂。厚さ20cm程度まで確認。
3 T	長14m 幅1.5m 深0.4m	第 I a 層 腐植土。厚さ約10cm。 第 I b 層 浅黄色（H2.5Y7/4）砂。厚さ約10cm。 第 I c 層 暗灰黄色（H2.5YR5/2）砂。厚さ約2cm。旧表土の可能性あり。 第 I d 層 灰黄褐色（H10YR6/2）砂。西部のみ堆積，最大部厚さ20cm程度。 第 II 層 明黄褐色（H2.5Y7/6）シルト。厚さ40cm程度まで確認。
4 T	長18m 幅3.8m 深0.4m	第 I 層 暗灰黄色（H2.5Y5/2）砂。厚さ約20cm。耕作土。 第 II 層 浅黄色（H2.5Y7/3）砂。厚さ20cm程度まで確認。
5 T	長12m 幅2m 深1m	第 I 層 腐植土。厚さ約20cm。 第 II 層 上部は明黄褐色（H10YR7/6）砂。径3～5cmの礫を含む。厚さ約40cm。 下部はにおい黄橙色（H10YR7/2）砂。径3～5cmの礫を多く含む。厚さ40cm程度まで確認。
6 T	長15m 幅1.8m 深0.8m	第 I 層 灰褐色（H10YR6/2）砂。厚さ約15cm。 第 II 層 明黄褐色砂。径5～40cmの礫を含む。厚さ65cm程度まで確認。
7 T	長12m 幅2m 深0.3m	第 I 層 灰褐色（H10YR6/2）砂。厚さ約15cm。 第 II 層 明黄褐色砂。径5～40cmの礫を含む。厚さ15cm程度まで確認。

8 T	長6.5m 幅1.6m 深2.55m	第 0 a 層 砂利。現代の整地層。厚さ約20cm。 第 0 b 層 淡黄色（H2.5Y8/4）シルト。現代の瓦を包含する客土。厚さ約30～60cm。 第 0 c 層 におい黄色（H2.5Y6/4）砂。ビニール袋等を包含する客土。厚さ約80～115cm。 第 I 層 灰黄褐色（H10YR5/2）砂。厚さ約2～5cm。 第 II a 層 浅黄色（H2.5Y7/3）砂。径10～20cmの礫を含む。厚さ約45～75cm。 第 II b 層 明黄褐色（H2.5Y7/6）砂。径10～30cmの礫を含む。厚さ35cm程度まで確認。

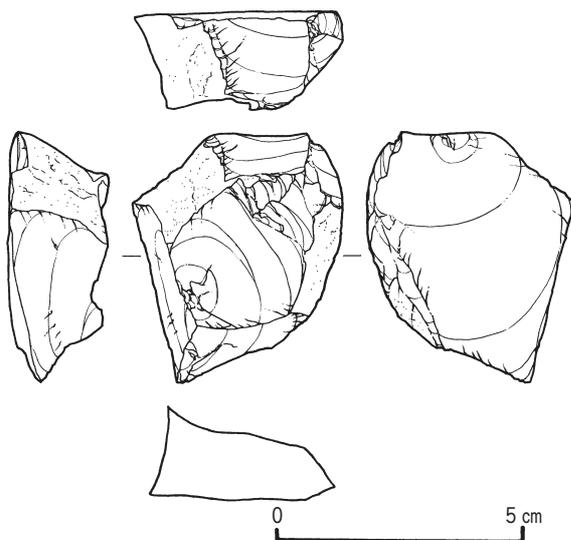
第13図 一般県道内海三津線道路改良事業地内  
要試掘地点No 4 隣接地採集遺物（2：3）

平成19年度に実施した現地踏査の際、当該地において土器（土師器の破片1点。図版8左。）を表面採集し、また本地点西側の、丘陵裾の市道法面において石器（旧石器時代あるいは縄文時代に属すると推測される、流紋岩の剥片1点。第13図。）を断面採集したため、埋蔵文化財包蔵地の有無等を確認するため試掘調査を実施した。試掘坑は13箇所設定し（以下、発掘順に「1～13T」と呼称する）、発掘作業は重機により行った。基本層序は次のとおりである。

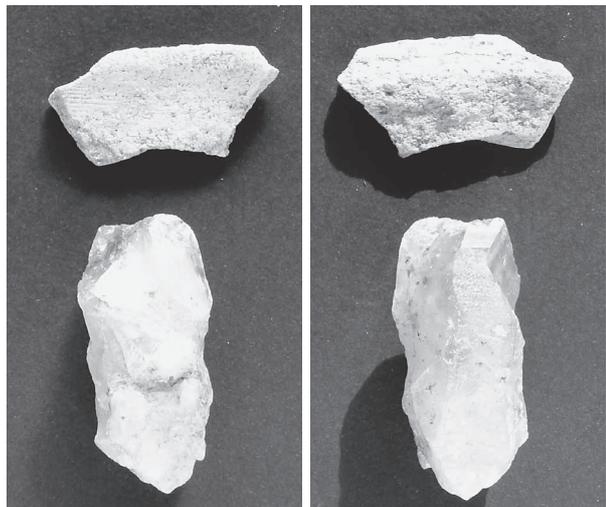
図版8 一般県道内海三津線道路改良事業地内  
要試掘地点No 4 採集遺物（約2：3）

遺構の有無を確認する作業は第Ⅱ層上面及び第Ⅲ層上面で行ったが、遺構は確認できなかった。遺物は、7Tの第Ⅲ層上面を検出面とする攪乱坑の埋土中から、水晶の礫1点（図版8右）を確認した。人為的な加工痕や使用痕は認められない。本地点及び近隣において水晶の露頭や水晶礫を含む礫層は確認されておらず、当該地に人為的に搬入された可能性があるが、他に遺物及び遺構が全く確認できず、当該出土品自体も攪乱坑中から出土したことから、原位置から大きく遊離したものと判断した。

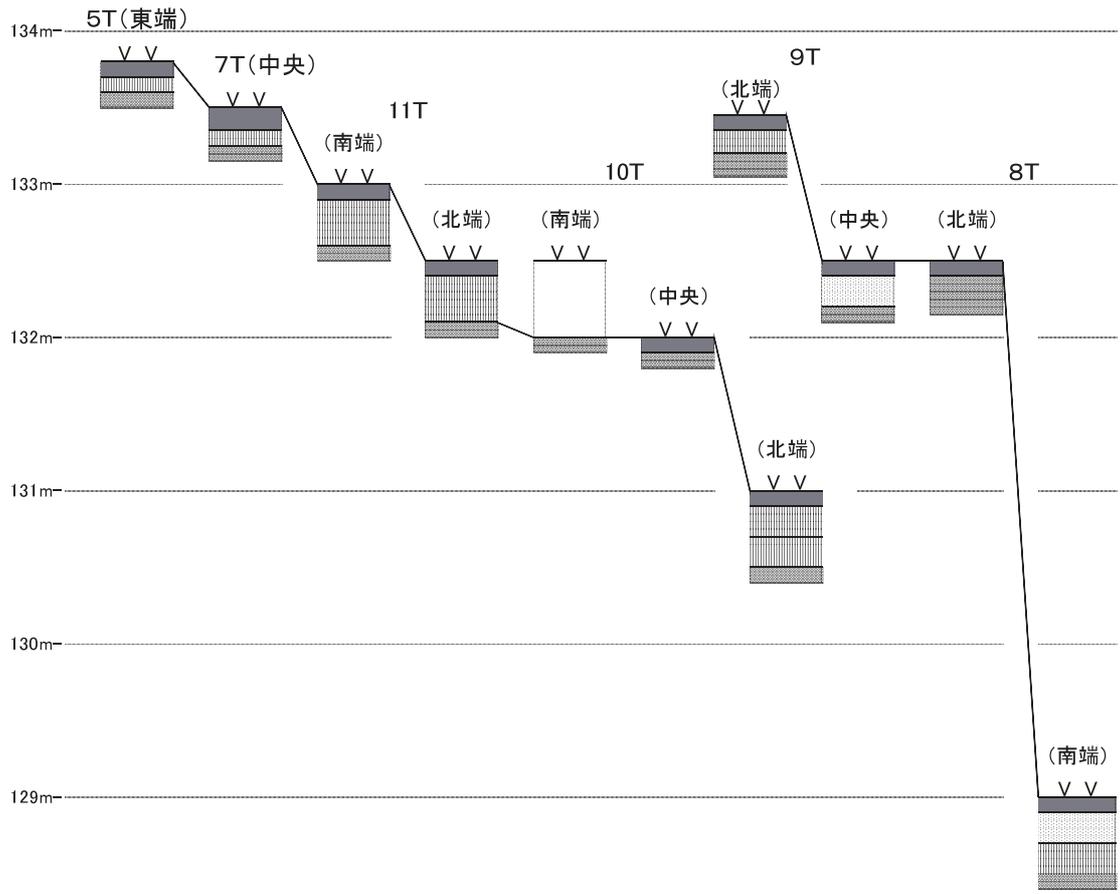
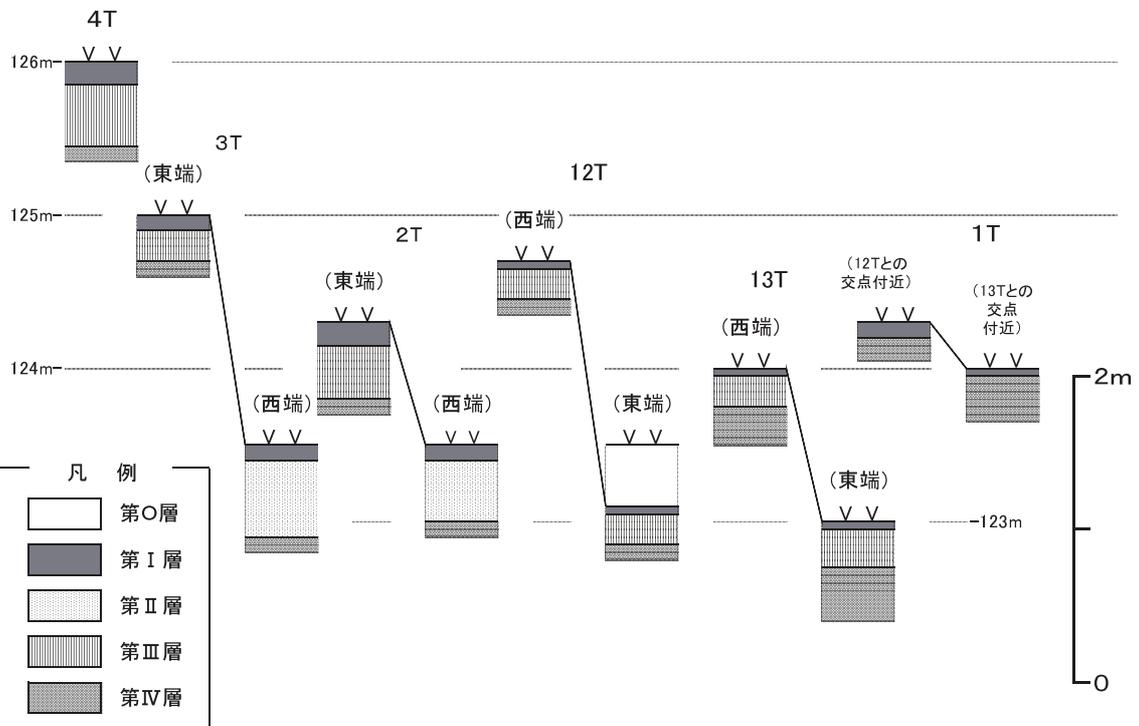
第15図 一般県道内海三津線道路改良事業地内 要試掘地点No4 試掘坑土層略測(柱状)図(1:50)  
 (標高値は地形図の等高線等から割り出した概数のため、実際とは数10cm程度ずれている可能性がある。)

第Ⅰ層 腐植土。

第Ⅱ層 黄色系の色調を呈する砂。斜面下方で確認。

第Ⅲ層 黄色系の色調を呈する砂ないしシルト。

第Ⅳ層 赤(橙)色系の色調を呈する砂ないしシルト。第Ⅲ層より粘性やや大きい。

トレンチNo.	試掘坑大きさ	調査所見（※各試掘坑とも遺構・遺物は確認できず）
1 T	長54m 幅1.5m 深0.4m	第 I 層 腐植土。厚さ約10～20cm。 第 IV 層 明赤褐色（H2.5YR5/6）砂。厚さ30cm程度まで確認。
2 T	長7m 幅1.5m 深0.5m	第 I 層 腐植土。厚さ約10～15cm。 第 II 層 灰黄色（H2.5Y6/2）砂。斜面下方のみ堆積，最大部厚さ40cm程度。 第 III 層 灰黄色（H2.5Y6/2）砂。径5cm程度の礫を多く含む。斜面上方のみ堆積，最大部厚さ35cm程度。 第 IV 層 明赤褐色（H2.5YR5/6）砂。上面のみ確認。
3 T	長13m 幅1.5m 深0.6m	第 I 層 腐植土。厚さ約10cm。 第 II 層 にぶい黄橙色（H10YR6/4）細砂。斜面下方のみ堆積，最大部厚さ50cm程度。 第 III 層 にぶい黄橙色（H10YR7/4）細砂。斜面上方のみ堆積，最大部厚さ20cm程度。 第 IV 層 橙色（H2.5YR6/6）シルト。上面のみ確認。
4 T	長10m 幅1.5m 深0.6m	第 I 層 腐植土。厚さ約15cm。 第 III 層 にぶい黄橙色（H10YR7/4）砂。炭化物をわずかに含む。厚さ約40cm。 第 IV 層 橙色（H2.5YR6/6）砂。上面のみ確認。
5 T	長25.5m 幅1.5m 深0.3m	第 I 層 腐植土。厚さ約10cm。 第 III 層 にぶい黄橙色（H10YR6/4）シルト。厚さ約10cm。 第 IV 層 橙色（H5YR6/8）シルト。上面のみ確認。第 III 層との境は不明瞭。
6 T	長17m 幅1.5m 深1.7m	第 I 層 腐植土。厚さ約20cm。 第 III 層 浅黄色（H2.5Y7/3）砂。厚さ約20cm。 第 IV a 層 橙色（H2.5YR6/8）砂。厚さ約50cm。第 III 層との境は不明瞭。 第 IV b 層 橙色（H2.5YR6/8）砂。白色砂のブロック（風化しきった礫）を含む。厚さ70cm程度まで確認。
7 T	長7m 幅1.5m 深0.4m	第 I 層 腐植土。厚さ約15cm。 第 III 層 浅黄色（H2.5Y7/3）砂。厚さ約10cm。 第 IV a 層 橙色（H2.5YR6/8）砂。厚さ10cm程度まで確認。 攪乱坑埋土中から水晶の礫が1点出土。

8 T	長27m 幅1.5m 深0.5m	第 I 層 腐植土。厚さ約10cm。 第 II 層 明黄褐色（H10YR7/6）砂。斜面下方のみ堆積，最大部厚さ20cm程度。 第 III 層 にぶい黄色（H2.5Y6/4）砂。斜面下方のみ堆積，最大部厚さ20cm程度。 第 IV a 層 橙色（H2.5YR6/8）砂。厚さ25cm程度まで確認。
9 T	長17m 幅1.5m 深0.4m	第 I 層 腐植土。厚さ約10cm。 第 II 層 明黄褐色（H10YR7/6）砂。斜面下方のみ堆積，最大部厚さ20cm程度。 第 III 層 橙色（H2.5YR6/8）砂。第 IV 層より黄色みが強い。斜面上方のみ堆積，最大部厚さ15cm程度。 第 IV a 層 橙色（H2.5YR6/8）砂。厚さ15cm程度まで確認。第 III 層との境は不明瞭。
10 T	長13m 幅1.5m 深0.7m	第 I 層 腐植土。厚さ約10cm。 第 III a 層 にぶい橙色（H7.5YR6/4）細砂。厚さ約20cm。 第 III b 層 橙色（H5YR6/8）シルト。斜面下方のみ堆積，最大部厚さ約20cm。 第 IV 層 赤橙色（H10YR6/8）シルト。上面のみ確認。
11 T	長15m 幅1.5m 深0.5m	第 I 層 腐植土。厚さ約10cm。 第 III 層 浅黄色（H2.5Y7/3）砂。厚さ約30cm。 第 IV 層 橙色（H2.5YR6/8）砂。厚さ10cm程度まで確認。
12 T	長9.5m 幅1.5m 深0.7m	第 I 層 腐植土。厚さ約5cm。 第 III 層 斜面上方は明黄褐色（H2.5Y7/6）砂，下方は同色シルト。厚さ約20cm。 第 IV 層 橙色（H5YR6/8）シルト。厚さ10cm程度まで確認。
13 T	長8m 幅1.5m 深0.7m	第 I 層 腐植土。厚さ約5cm。 第 III 層 にぶい黄色（H2.5Y6/4）～浅黄色（H2.5Y7/4）砂。厚さ約20～25cm。 第 IV 層 橙色（H7.5YR7/6）砂。厚さ35cm程度まで確認。

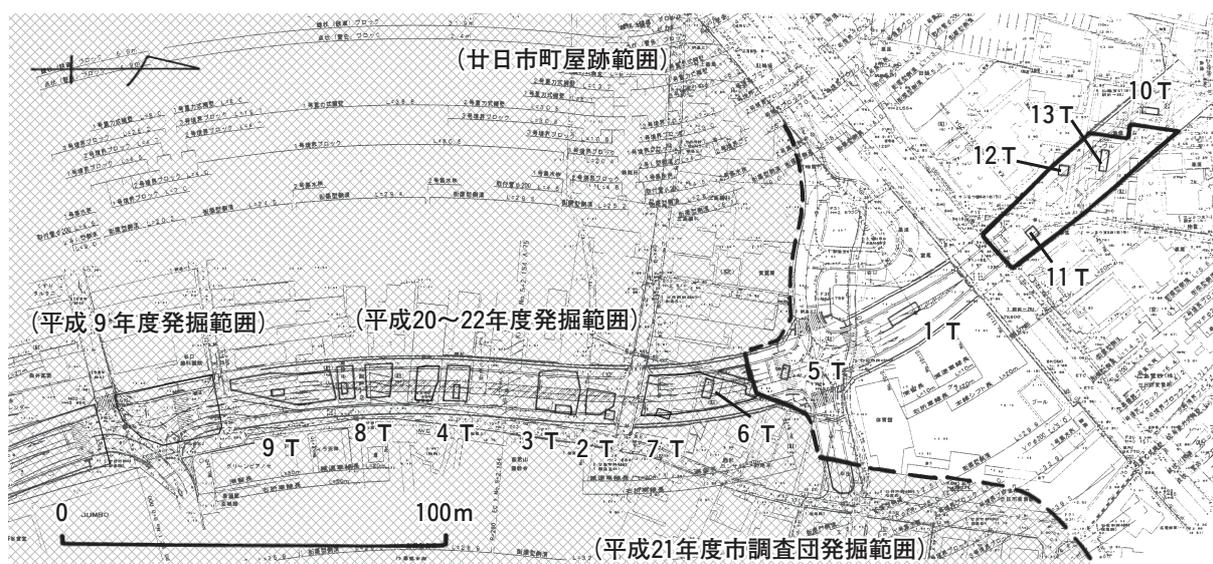
第17図 広島圏都市計画道路事業3・4・205号廿日市駅通線事業地内 試掘坑位置図 (1:2,000)  
(1～10Tは平成22年度以前に試掘を実施した箇所)

試掘対象地は現在の海岸線から直線距離で約500mの沖積地である。現地踏査の結果では、当該地における埋蔵文化財の有無は判断できなかったが、廿日市内では、瀬戸内海に面した海岸沿いの沖積地において、旧石器時代から中世にかけての埋蔵文化財包蔵地が複数確認されている。当該地についても同様の遺跡が存在する可能性が考えられたことから、試掘調査を実施した。試掘坑は3箇所設定した。試掘坑の呼称は、既往試掘調査からの連番として、11～13Tとした。各試掘坑とも土層の堆積状況は同様であることから、次のとおり基本層序を設定した。

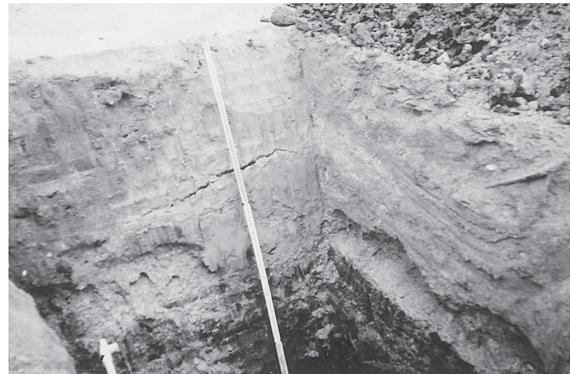
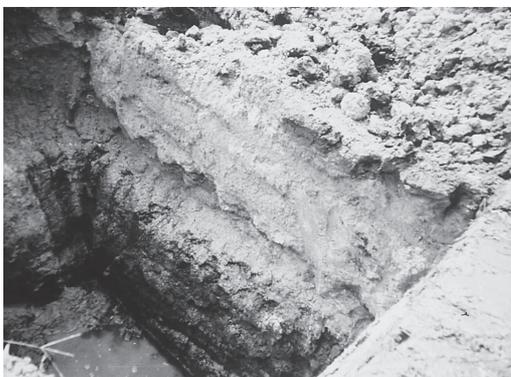
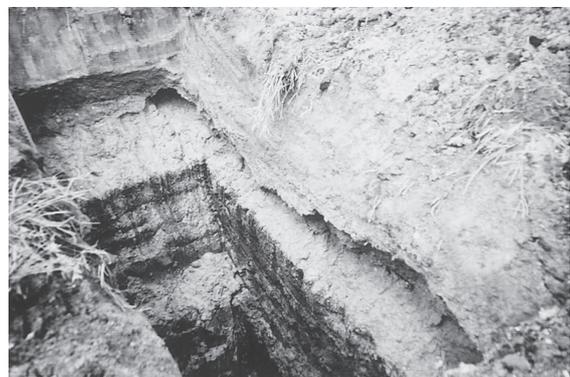
図版11 広島圏都市計画道路事業3・4・205号廿日市駅通線事業地内試掘地点 近景及び各試掘坑土層

b 11T土層

c 12T土層

d 13T土層

トレンチNo.	試掘坑大きさ	調査所見（※各試掘坑とも遺構・遺物は確認できず）
11T	長2m 幅2m 深3m	第0a層 淡褐色粗砂。厚さ約120cm。現代遺物包含。盛土層。 第0b層 淡青灰色粗砂。厚さ約30cm。 第Ia層 暗灰褐色粘土。厚さ約40cm。砂粒を多く含む。近世～近代陶磁器が少量出土。旧耕作土か。 第Ib～II層 上部は暗褐色粘土，下部は同色の砂。粘土と砂の境界は不明瞭で漸移的。厚さ約110cmまで確認。上部には砂のブロック・薄層や植物の枝（加工痕は認められず）を多量に包含。
12T	長2m 幅2m 深2.3m	第0a層 淡褐色粗砂。厚さ約120cm。表層部は褐色。現代遺物包含。盛土層。 第0b層 淡青灰色粗砂。厚さ約30cm。 第Ia層 暗灰褐色粘土。厚さ約30cm。砂粒を多く含む。近世～近代陶磁器・スラグ・鉄釘が出土。旧耕作土か。 第Ib～II層 上部は暗褐色粘土，下部は同色の砂。粘土と砂の境界は不明瞭で漸移的。厚さ約50cmまで確認。上部には砂のブロック・薄層や植物の枝（加工痕は認められず）を多量に包含。
13T	長5m 幅2m 深3m	第0a層 淡褐色粗砂。厚さ約110cm。表層部は褐色。現代遺物包含。盛土層。 第0b層 青灰色粗砂。厚さ約20cm。 第Ia層 暗灰褐色砂混じり粘土。厚さ約40cm。砂粒を多く含む。旧耕作土か。 第Ib層 暗褐色砂混じり粘土。厚さ約30cmまで確認。砂のブロック・薄層や植物の枝・幹・マツボックリを多量に包含，近代陶器（瓦の可能性もあり）が少量出土。 第II層 暗褐色砂。厚さ約100cmまで確認。下位ほど土色は明るく，砂粒が大きくなり粘性が低下する傾向が認められる。

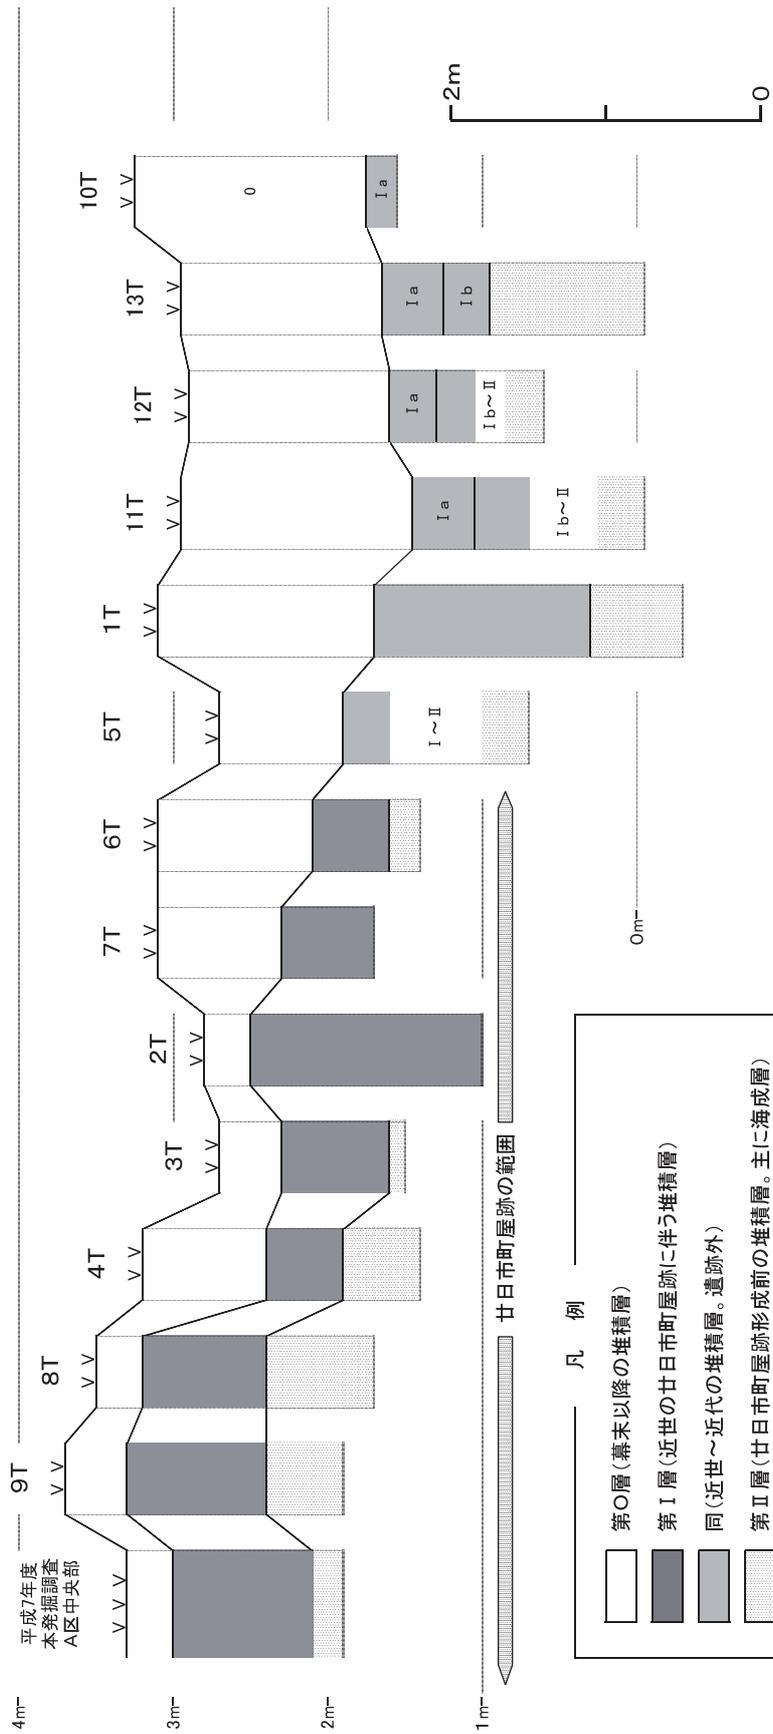
第18図 広島圏都市計画道路事業3・4・205号廿日市駅通線建設事業地内 試掘坑土層略測(柱状)図(1:50)

第0層 淡褐色粗砂を主体とする層。厚さ約130～150cmで、南東側（広島電鉄の線路に近づく）ほど厚くなる。最下部はグライ化して青灰色を呈する。表層部を中心に現代の遺物を包含する。

第I a層 暗灰褐色砂混じり粘土。厚さ約30～40cm。粘性高い。磁器（近世から近代にかけてのものと推定される）・素焼の土器（時期不明）・スラグ・鉄釘が少量包含される。

第 I b 層 暗褐色砂混じり粘土。厚さ約30～40cm。粘性高い。青灰色砂の不整形ブロックや層理に平行する薄層が認められることから、水成堆積層と判断される。植物の幹・茎・葉・マツボクリが多量に包含される。近世末から近代にかけてのものと推定される屋根瓦が少量出土した。

第 II 層 暗褐色砂。厚さ1 m以上（下面は確認できず）。下位ほど粘性が低く、砂の粒子も粗くなる。遺物は確認されず。層を構成する砂は均質であることから、海成堆積層の可能性が高いと判断される。

現地の土地利用履歴について、試掘調査中に近隣住民から寄せられた情報を総合すると、当該地は戦後に埋め立てを行って宅地化された場所で、埋め立て以前は田（水田あるいはハス田）であったらしいとのことである。土層堆積状況と突合すると、第 II 層＝陸化する以前の海成堆積層、第 I b 層＝陸化後の湿地性堆積物、第 I a 層＝耕作土、第 0 層＝宅地化に伴う盛土及び宅地化後の整地土、と矛盾なく解釈できる。当該地で地下遺構が確認できなかったことに加え、出土遺物から当該地が陸化した時期は比較的新しい（近世末ないし近代以降の可能性が高い）と判断されることから、当該地に埋蔵文化財包蔵地は存在しないと判断した。
