南面立面图 1/200

北面立面図 1/200

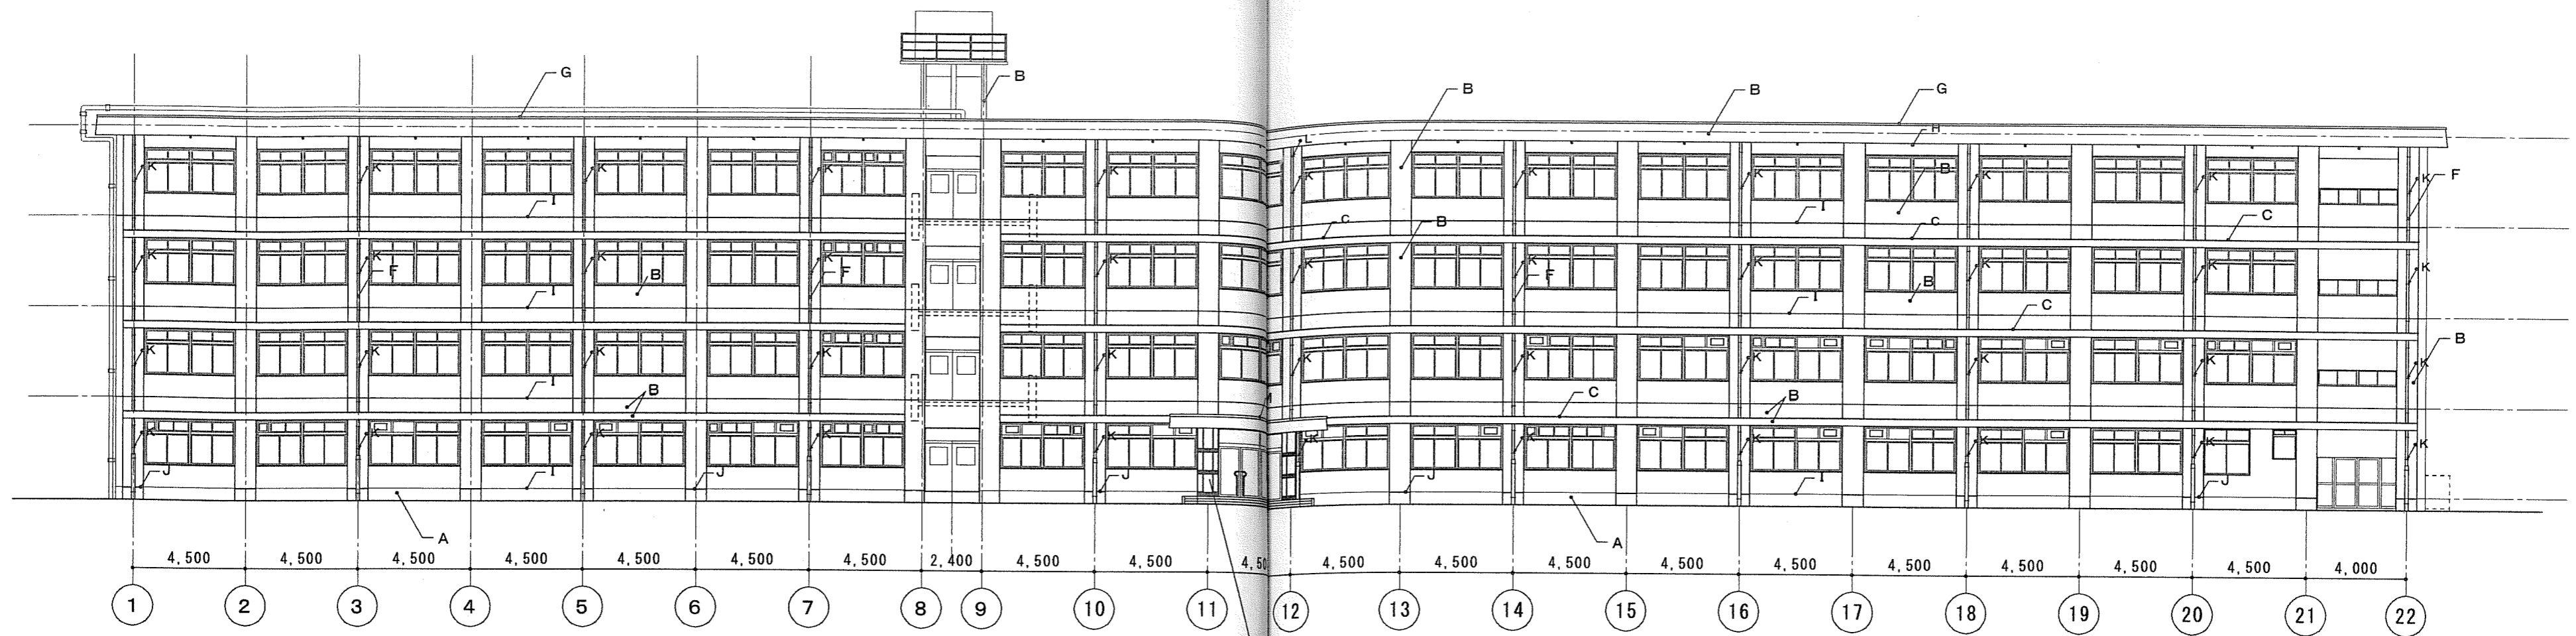
既存タイル撤去後モルタル金コテ  
石目仕上塗材吹付  
コーダー部分サグ・磨き

※時計は一時撤去後改修工事を行い  
完了後現況復旧
