一般国道 182 号法面崩壊復旧工事の進捗状況について（お知らせ）

平成 28 年 1 月 20 日

東 部 建 設 事 務 所

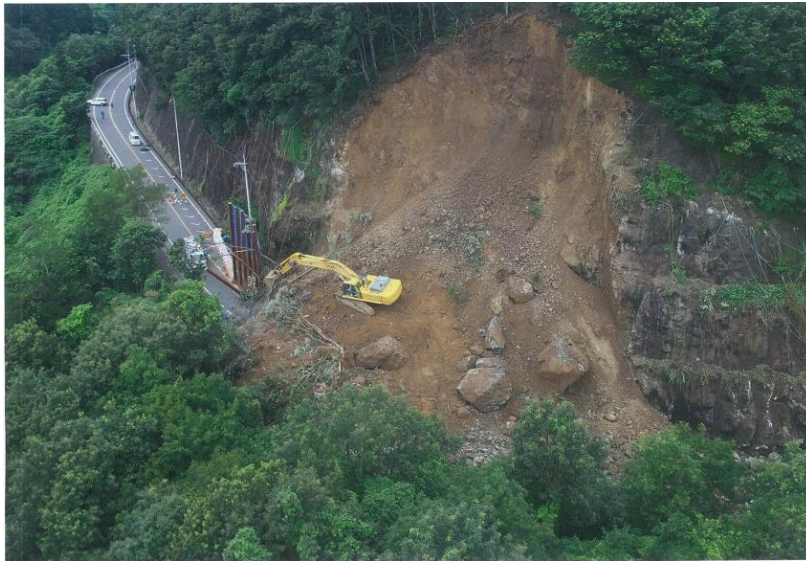
① 発災直後（平成 27 年 7 月 23 日撮影）

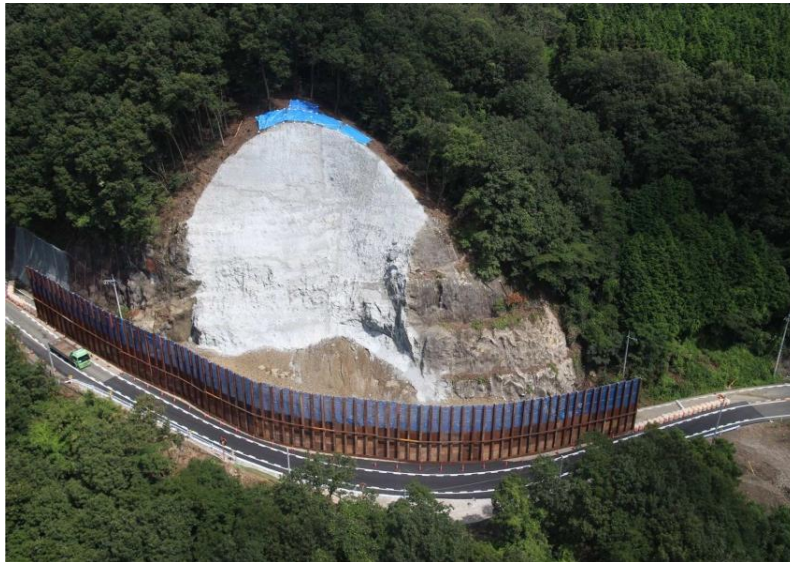
② 暫定交通開放後（平成 27 年 8 月 18 日撮影）

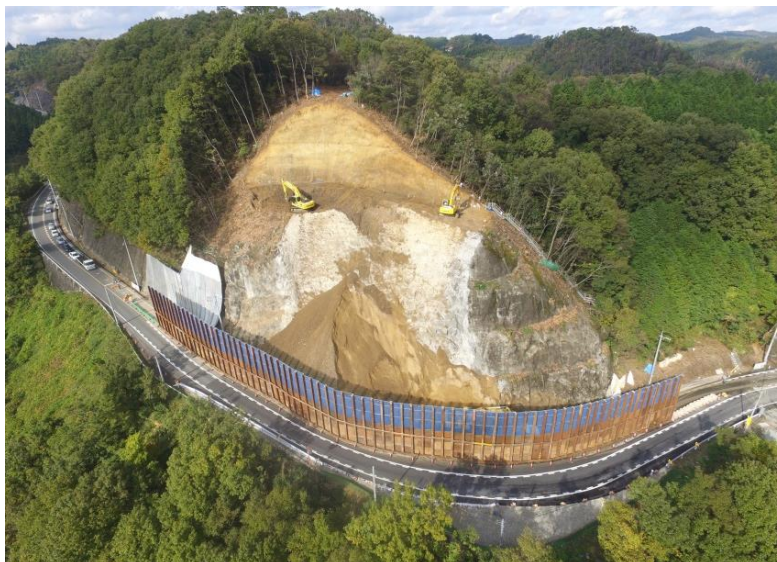
③ 復旧工事進捗状況（平成 27 年 11 月 2 日撮影）

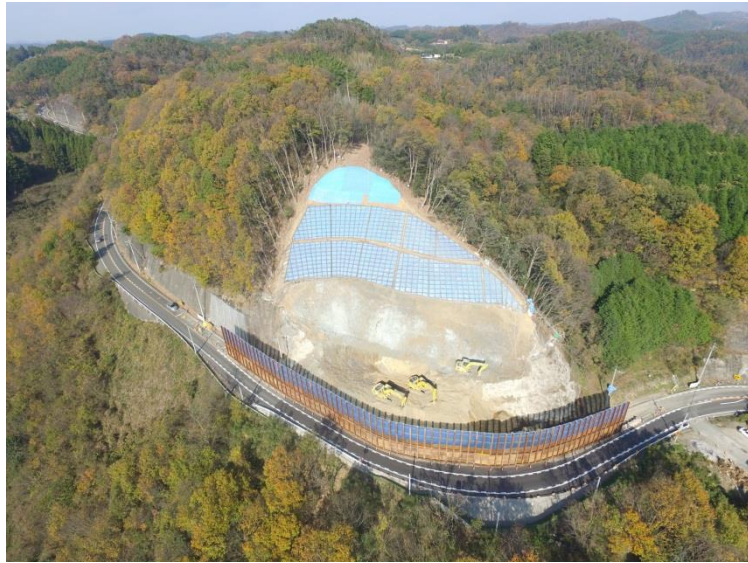
④復旧工事進捗状況（平成27年11月30日撮影）

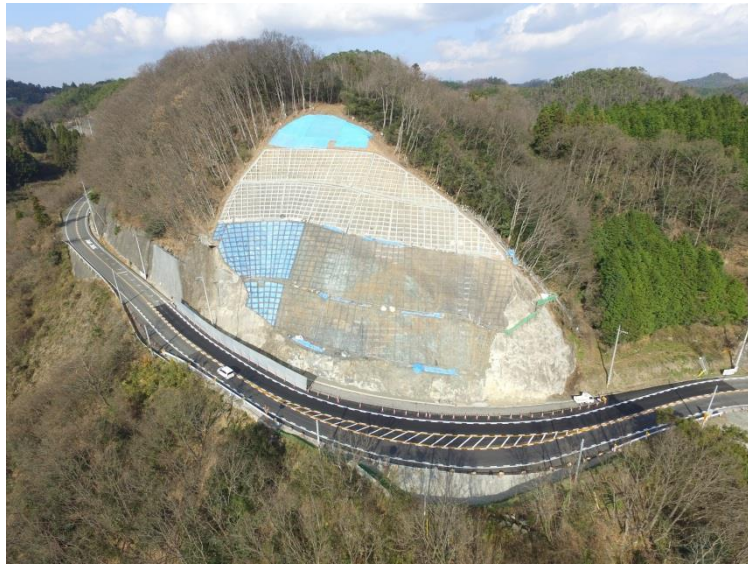
⑤2車線供用開始後（平成27年12月25日撮影）

平成 27 年 12 月 23 日から 2 車線供用を開始したところですが、今後、一部の吹付法枠を施工する際に、一時的に片側交互通行による規制を予定しています。

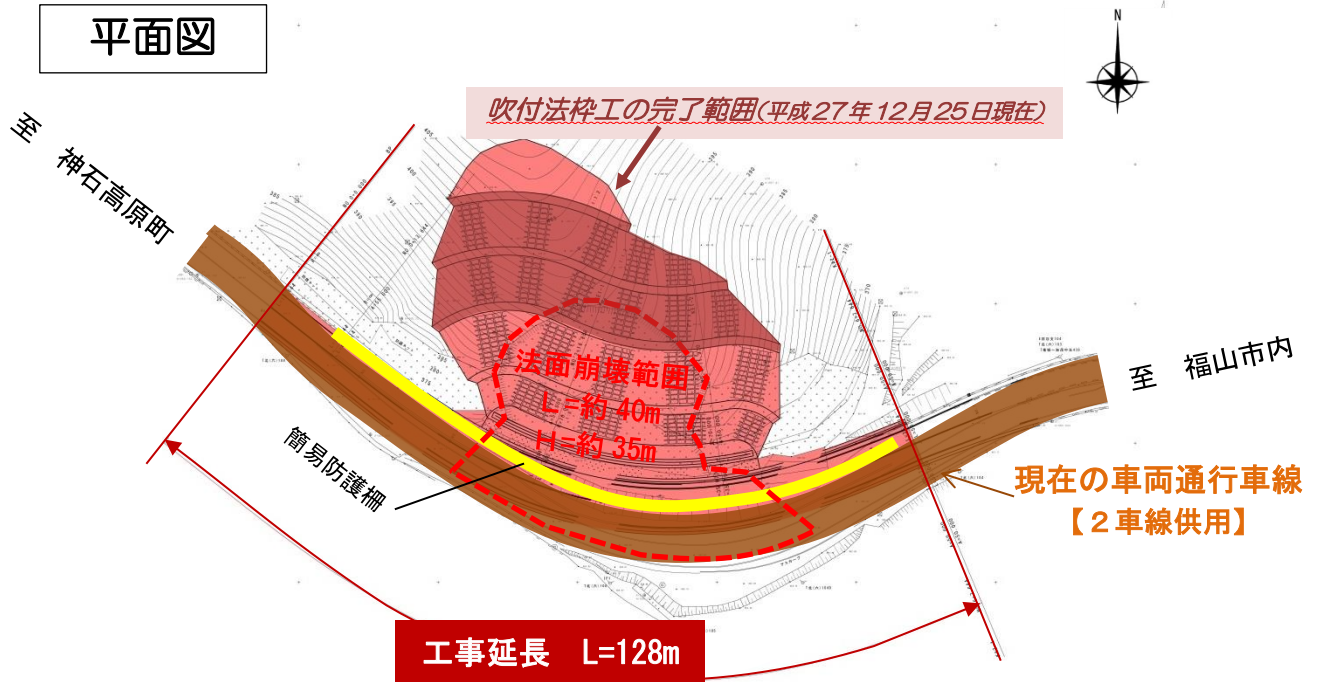
平面図

工事概要

工事延長 $L = 128\text{ m}$

掘削工 $V = 11,780\text{ m}^3$

吹付法枠工 $A = 2,390\text{ m}^2$

モルタル吹付工 $A = 410\text{ m}^2$
