# 令和6年能登半島地震による土砂災害対応状況

※令和6年6月4日13時30分時点

# 出水期に向けた取り組み状況【河道閉塞（6河川14箇所）】

# 出水期に向けた取り組み状況【砂防】（河原田川（輪島市市ノ瀬地先））

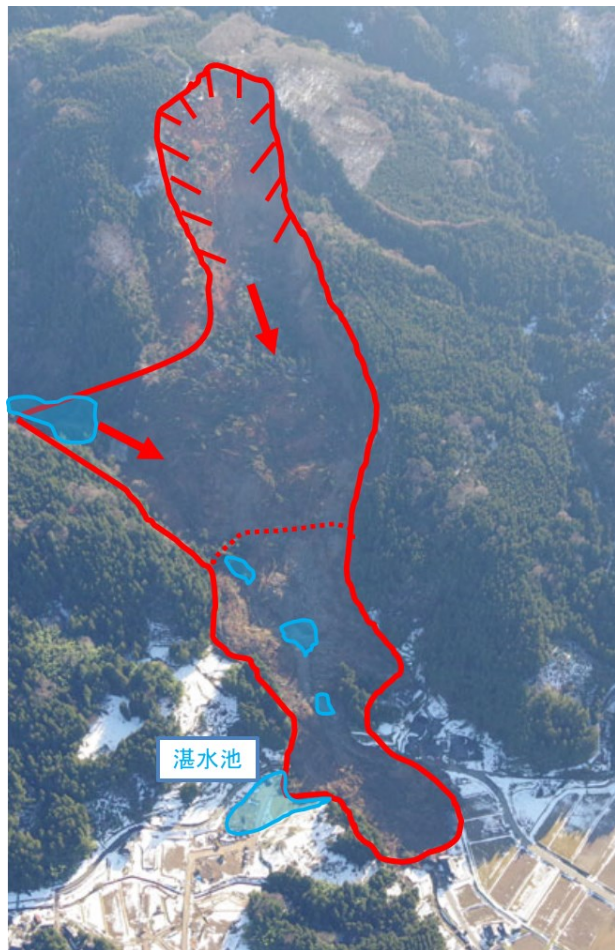
## 紅葉川

- 河道閉塞が発生した河原田川（紅葉川）では、仮排水路の設置工事が完了。
- あわせて、監視カメラ等による監視、U A V 等の定期的な撮影により、状況に変化が無いかな等の監視を実施中。

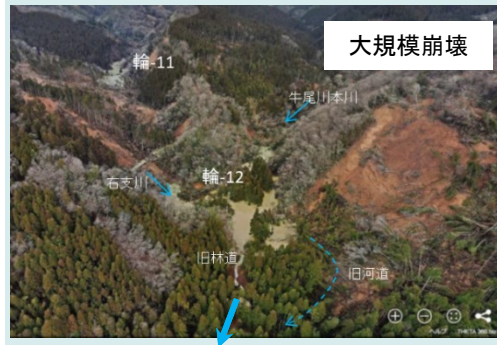
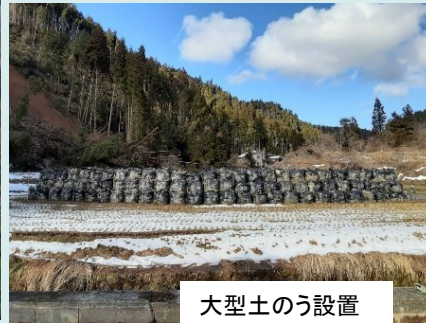
## 牛尾川被災状況・対応状況

上流で土砂ダムの発生を確認。急な決壊の恐れはないものの、状況を確認するため監視カメラ、水位計を設置するなど観測体制を整備。人家を守るための大型土のう設置。

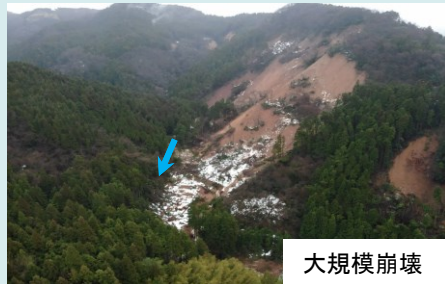
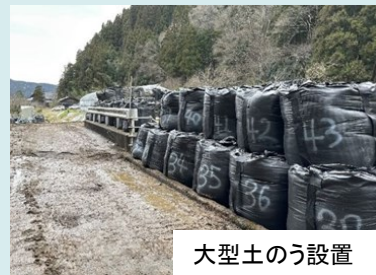
## 寺地川被災状況・対応状況

上流で土砂ダムの発生を確認。急な決壊の恐れはないものの、状況を確認するため監視カメラ、水位計を設置するなど観測体制を整備。人家を守るための大型土のう設置。

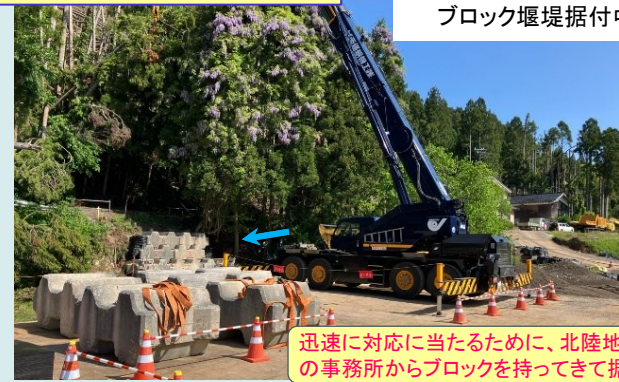
ブロック堰堤据付中

迅速に対応に当たるために、北陸地方整備局管内の事務所からブロックを持ってきて据付しました！

これまでに、下流の氾濫被害を軽減するためのコンクリートブロック堰堤を整備完了。  
今後の予定については、溪流内に堆積している土砂の再移動を防ぐために対策工の整備を実施する。

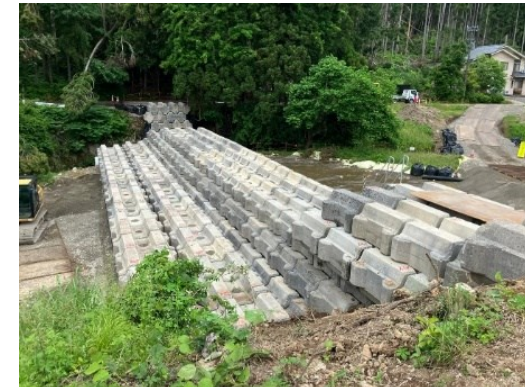
ブロック堰堤設置状況

- 河道閉塞が発生した牛尾川及び寺地川では、ブロック堰堤の設置工事が完了。
- あわせて、監視カメラ等による監視、U A V等の定期的な撮影により、状況に変化が無いかな等の監視を実施中。

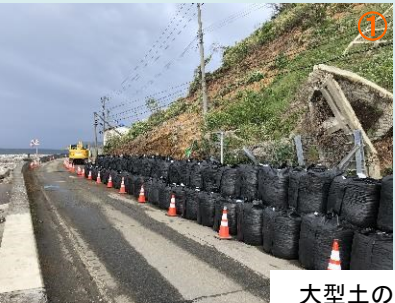
大型土のう設置

出水期までに斜面安定化、土砂流出防止のための大型土のうの設置を概ね完了。必要に応じてクラックへのブルーシート被覆等を施工。

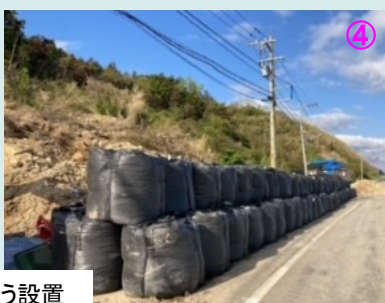
地すべり土塊の移動状況の確認のため、地盤伸縮計を設置し、リアルタイム監視体制を構築中。

地すべり発生抑制工として、水抜きボーリング工等の整備を行う。  
また、地質等調査結果に基づき必要な対策を検討する

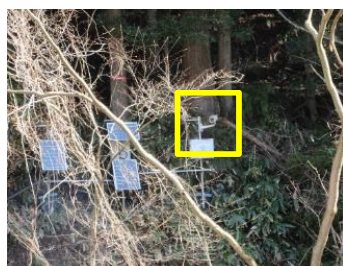
監視カメラ紅葉川（市ノ瀬）

- 河道閉塞箇所において、応急・緊急工事とあわせ、土砂ダム・湛水地等の状況を把握するための監視体制の強化等を実施。監視カメラ・水位計・雨量計の情報を北陸地整ウェブサイトで公開中。
- 監視カメラにより土砂ダムからの越流状況や湛水地の状況を確認、また水位計を湛水地内及び下流の流路に設置して急激な水位変化の発生が無い、また定期的にヘリコプターやUAVによる撮影を行い、状況に変化が無い等の監視体制を構築。
