## 1. 流域の概要

### 1.1 流域の概要

堺川は、呉市市街地を流域に有し、その源を灰ヶ峰（標高 737m）に発し、南西斜面の水を幾多の支流で集めて中心市街地を流下し、JR 呉線鉄橋付近で右支川内神川を合流して呉港に注ぐ、幹川流路延長 3.9 km、流域面積 11.4km<sup>2</sup>の二級河川です。

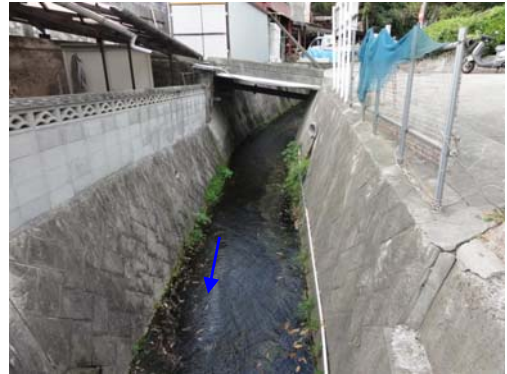
①堺川上流端付近

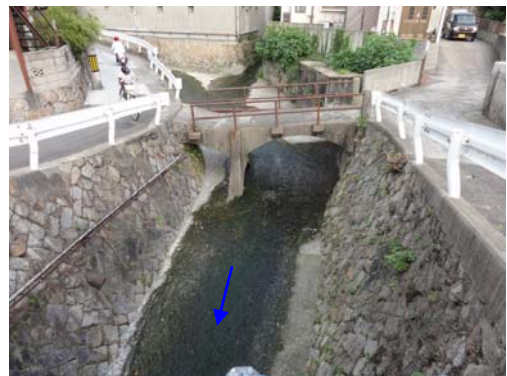
②堺川中流(吾妻橋上流)

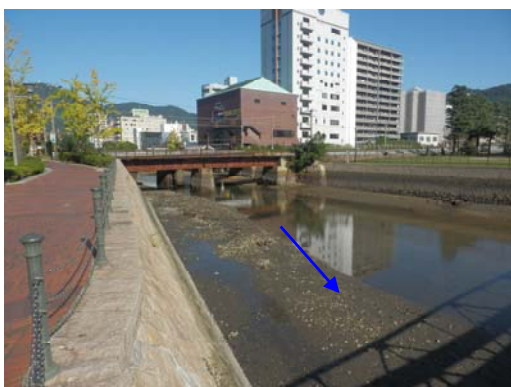
④堺川下流 (JR橋梁下流)

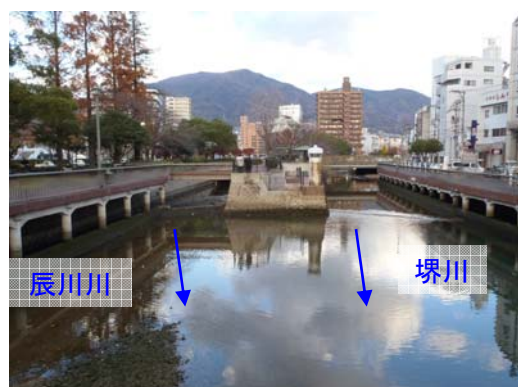
③辰川川との合流点

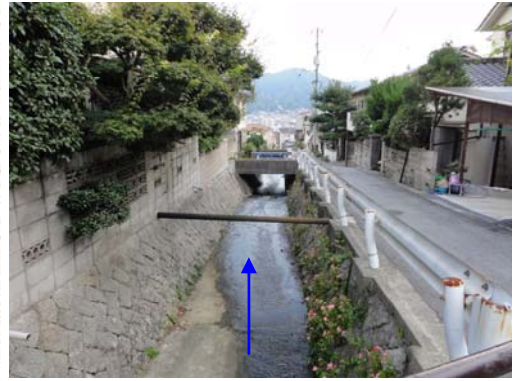
①内神川上流端付近

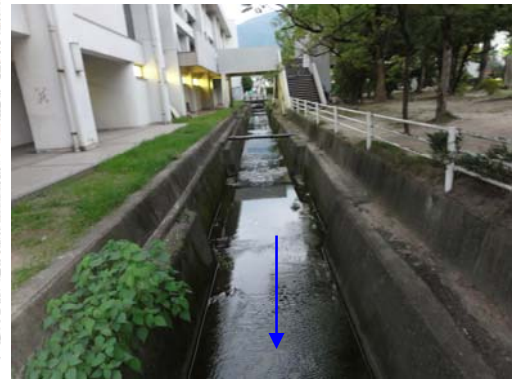
②内神川中流(中央公園内)

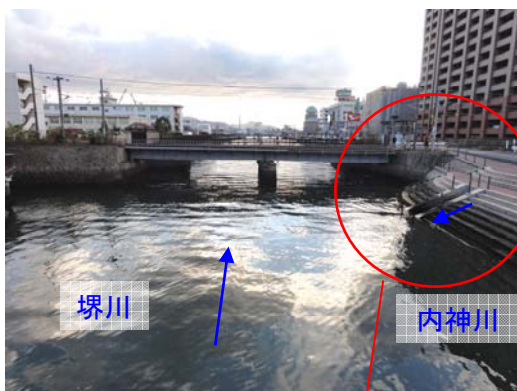
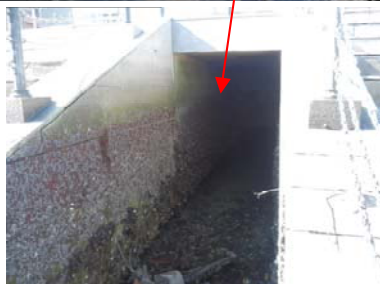
④堺川との合流点

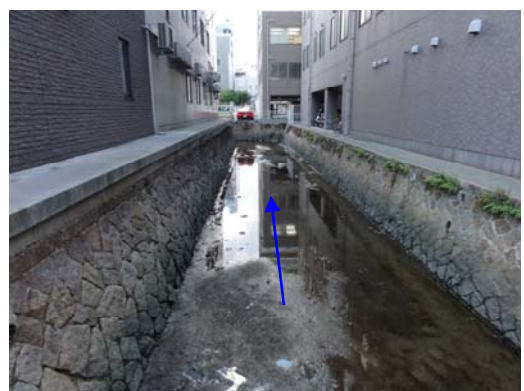
③内神川下流(開水路下流端)

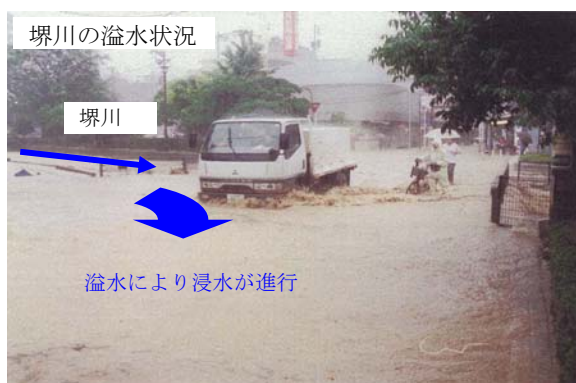
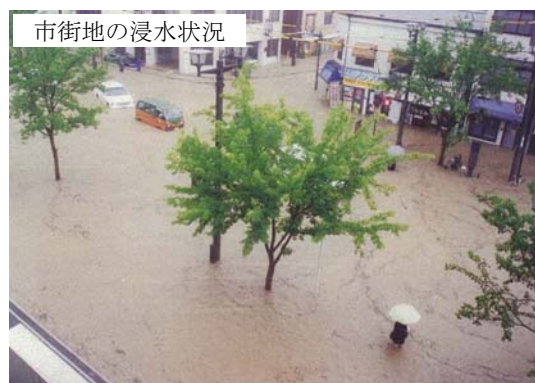
浸水被害の状況（平成 11 年 6 月 29 日）

近年においては、大規模な土砂災害のみならず、市街地において床上浸水を含む甚大な浸水被害をもたらした平成 11 年 6 月 29 日豪雨災害をはじめ、平成 21 年 7 月 24 日、平成 22 年 7 月 14 日の梅雨前線豪雨により、堺川本川の中流区間や支川内神川の呉市体育館付近での溢水による浸水被害が 2 年連続して発生しています。また、堺川本川の背水影響を受ける雨水排水路においては、内水被害が発生しています。

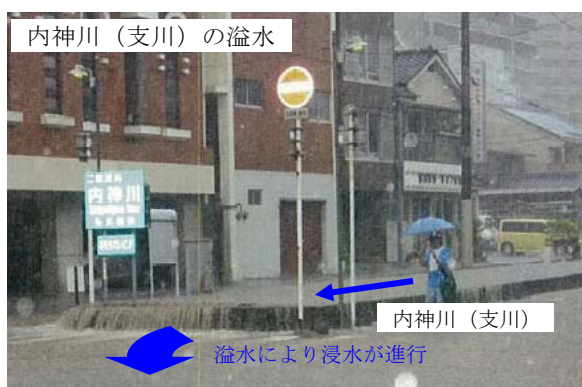
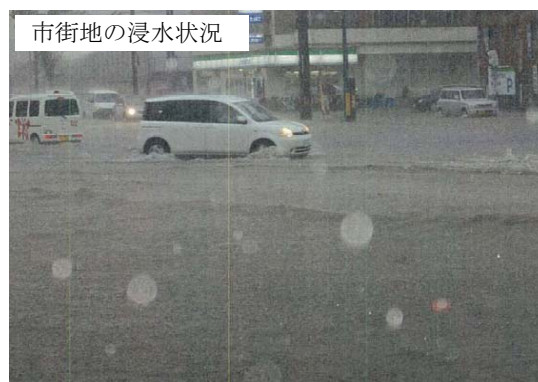
浸水被害の状況（平成 22 年 7 月 14 日）
