庄原ダムニュース

VOL.4 平成26年10月
北部建設事務所庄原支所
庄原ダム建設事業課

ダム本体コンクリートの 打設をしています

ダム本体工事の進捗状況

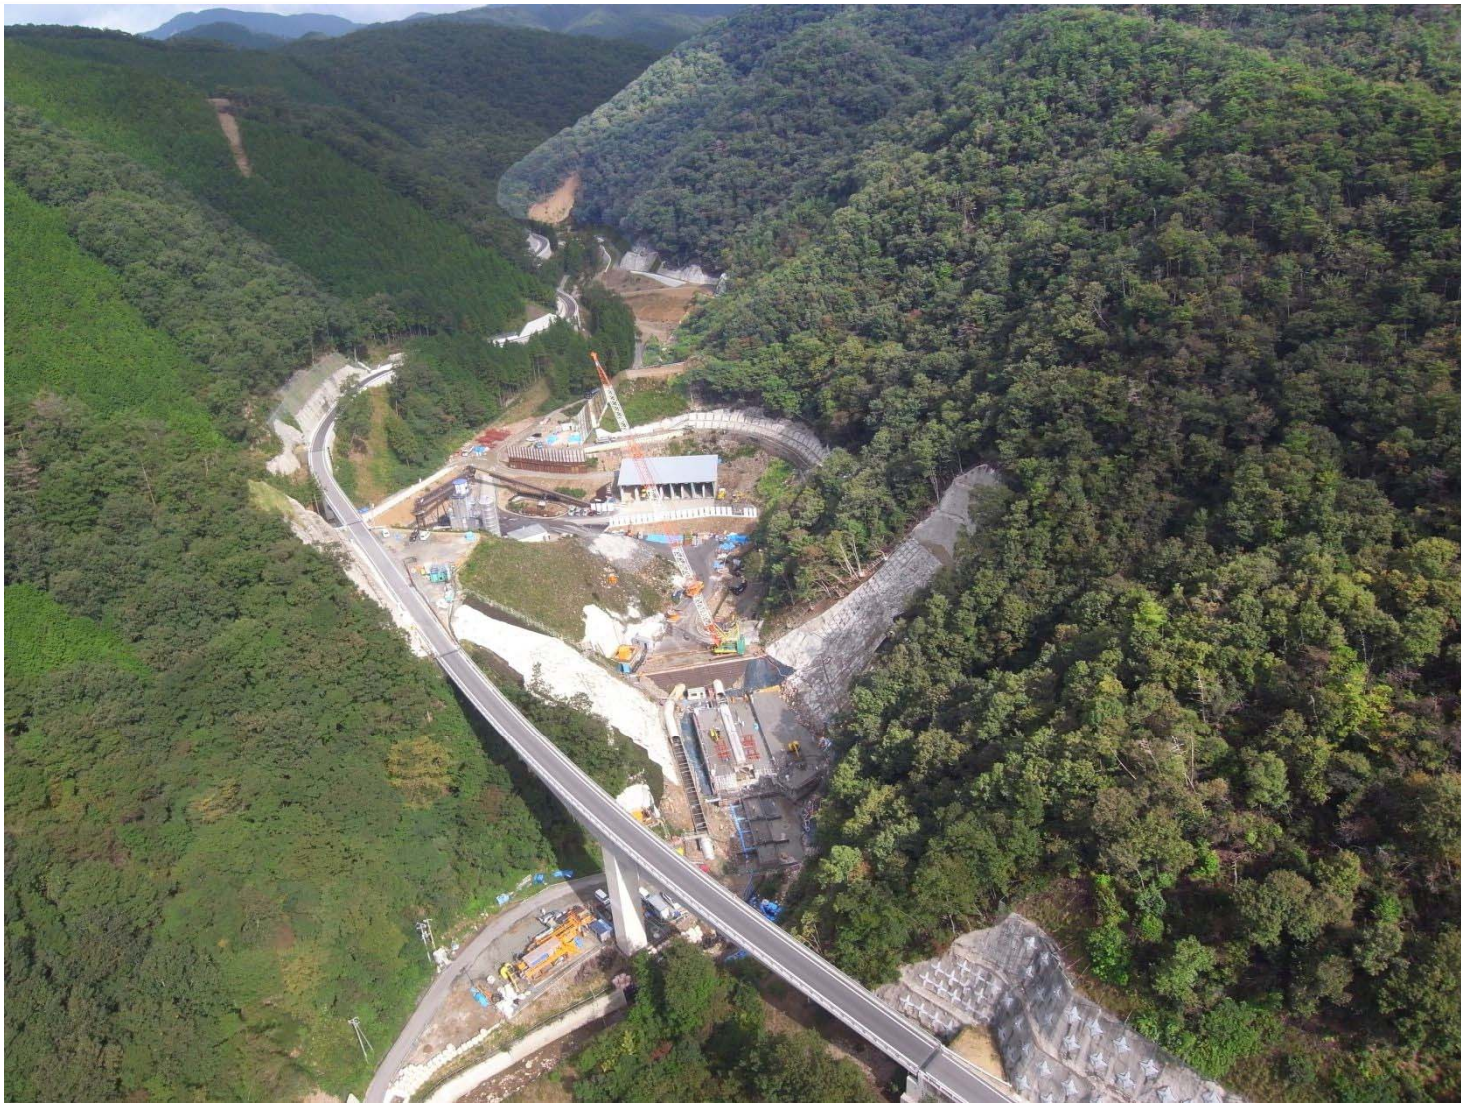
(9月26日撮影)

7月下旬の打設開始から、2カ月が経過しました。これまで、天候に恵まれ順調に打設が進んでいます。今後も安全第一で工事を継続してまいりますので、引き続きよろしくお願いいたします。

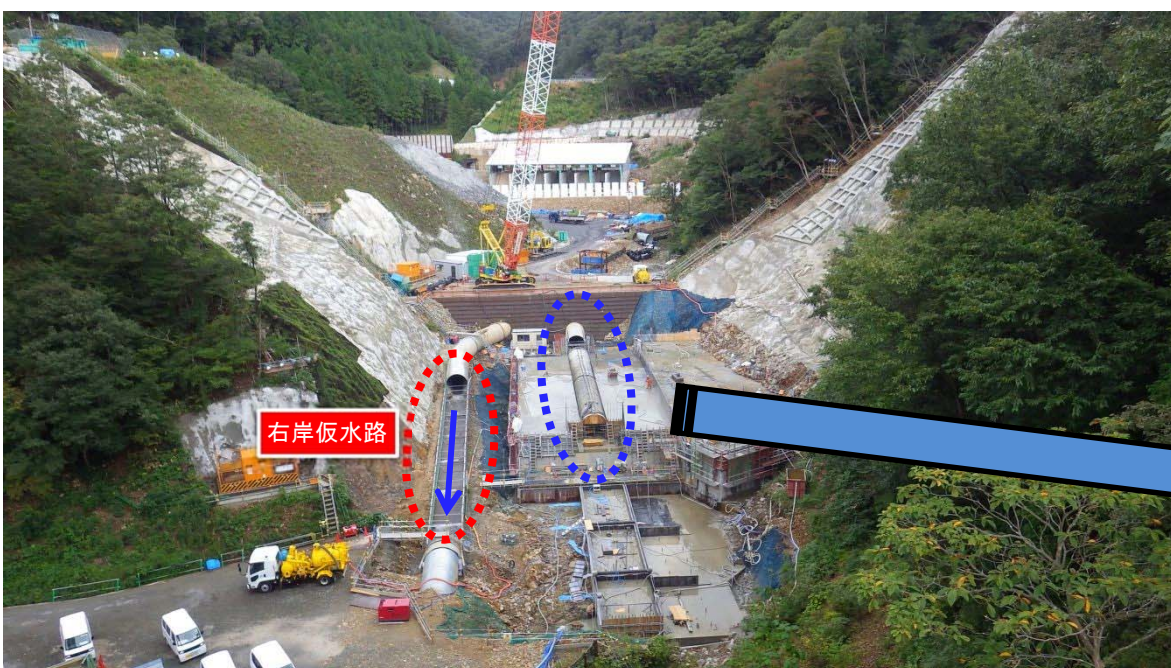
平成26年9月25日の作業状況

右岸仮水路

堤内仮排水路

コンクリート打設中、川の水を下流へ流すために、ダムの中に設置するトンネルです。ダム本体コンクリート打設完了後、上流側にゲートを下ろして貯水を開始します。その後、トンネル内をコンクリートでふさいで、ダムの完成となります。

- ダム本体コンクリートの打設を継続します。コンクリートの打設と養生を繰り返しながら、コンクリートを積み上げていきます。
- ダム湖の水が下流へ浸透するのを防止するために、地中の岩盤にセメントミルクを注入する基礎処理工を継続します。
- 11月下旬、右岸仮水路を流れている川の水を、堤内仮排水路へ流れを変える、転流を実施します。

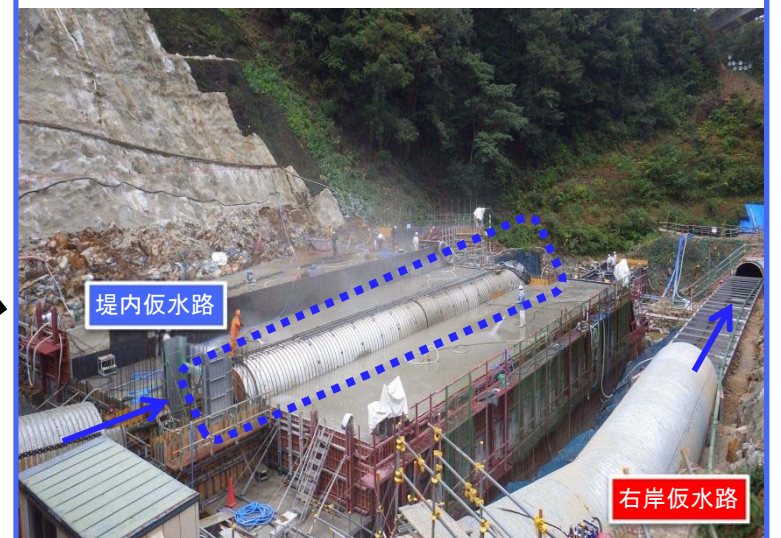
堤内仮水路

右岸仮水路
