二級河川沼田川水系 沼田川 めた 河川激甚災害対策特別緊急事業

河川事業について

河川激甚災害対策特別緊急事業の概要

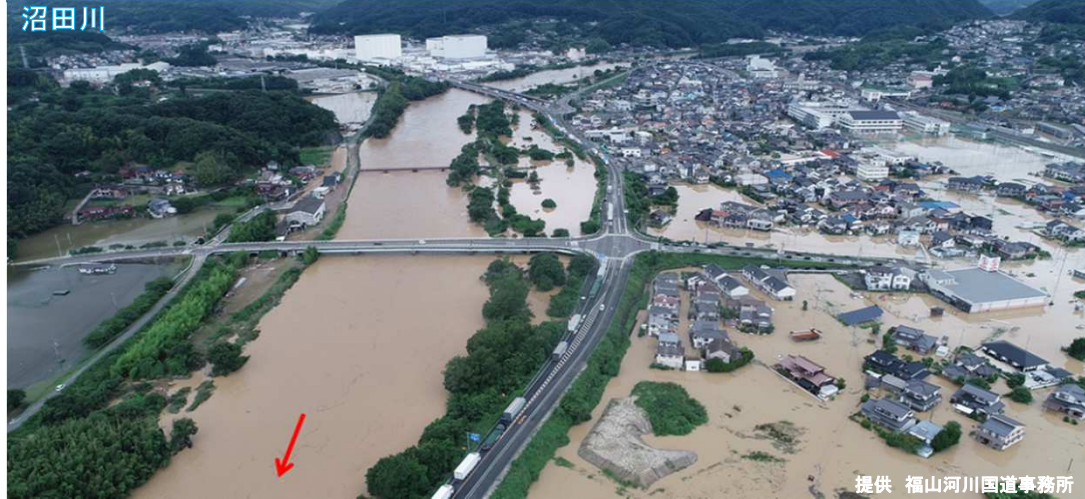
河道掘削
※水位を低下させることにより堤防からの越水を防止

河道掘削時には滞筋の確保を図る

凡例 — 現況の川の形 赤線：整備を行う形

堤防の嵩上げ、堤防の補強
※堤防の高さを確保し、より強くすることにより堤防からの越水及び堤防の崩壊を防止

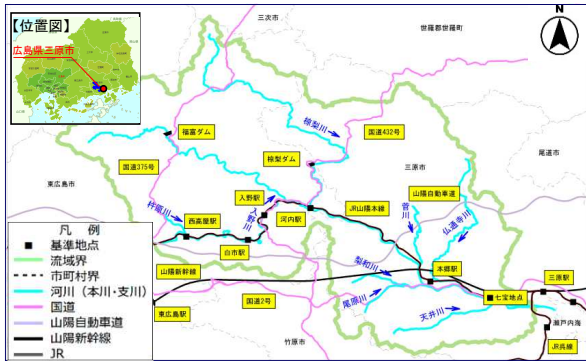
沼田川流域の概要

沼田川は、広島県のほぼ中央に位置する流域面積540.0km²、流路延長47.8kmの二級河川です。その流れは、流域北西部に位置する鷹ノ巣山（標高922m）に始まり、途中、支川入野川、棕梨川、梨和川、仏通寺川などを合わせながら南東方向に流れ、三原市街地を貫流し瀬戸内海に注いでいます。

流域は、本川沿いに上流から東広島市（旧東広島市、旧福富町、旧河内町、旧豊栄町）、三原市（旧三原市、旧本郷町、旧大和町、旧久井町）の2市で構成されています。

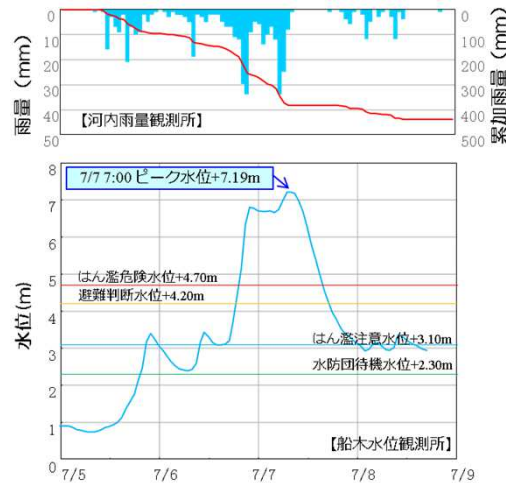
◆観測所雨量と河川水位

雨量(上段:河内雨量観測所) 水位(下段:船木水位観測所)

7月5日(木)から7日(土)にかけて、山陽地方及び中国山地沿いを中心に、停滞した梅雨前線の活動によって広島県では記録的な大雨となり、沼田川の船木水位観測所や支川の本郷・沼田東水位観測所等において、越水開始水位を大きく超過しました。沼田川の船木・七宝観測所ともに、氾濫危険水位を17時間以上に渡って超過するとともに、観測史上最高水位を記録しました。沼田川流域の河内観測所では降り始めからの累加雨量が442mmを記録(5日7:30~8日10:30)しました。

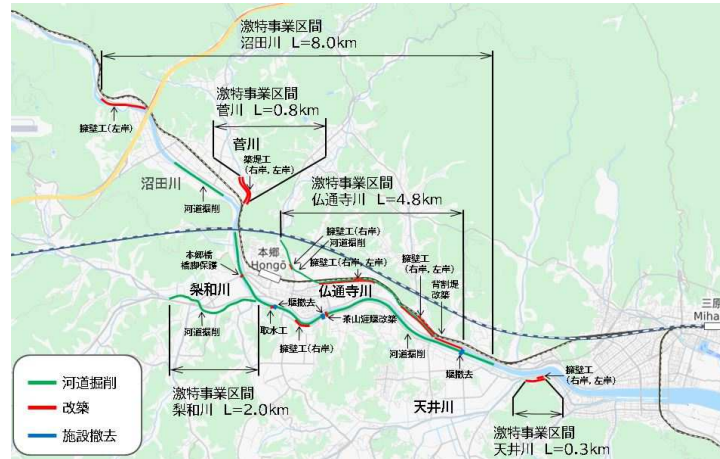
沼田川河川激甚災害対策特別緊急事業の目標を達成するため、概ね5年間で沼田川本川及び支川の天井川、仏通寺川、梨和川、菅川において「築堤」「河道掘削」等の整備を行います。

※上流から下流を見て右側が右岸、左側が左岸。施工位置は詳細な設計によって変更になる可能性があります。
