【砂防施設の効果事例】 山本川支川第3支川砂防堰堤

令和3年8月の豪雨に伴い土石流が発生いたしましたが、事前に整備されていた砂防堰堤が流下した土砂や流木を捕捉することで、下流地域における被害発生を軽減する効果を発揮しました。

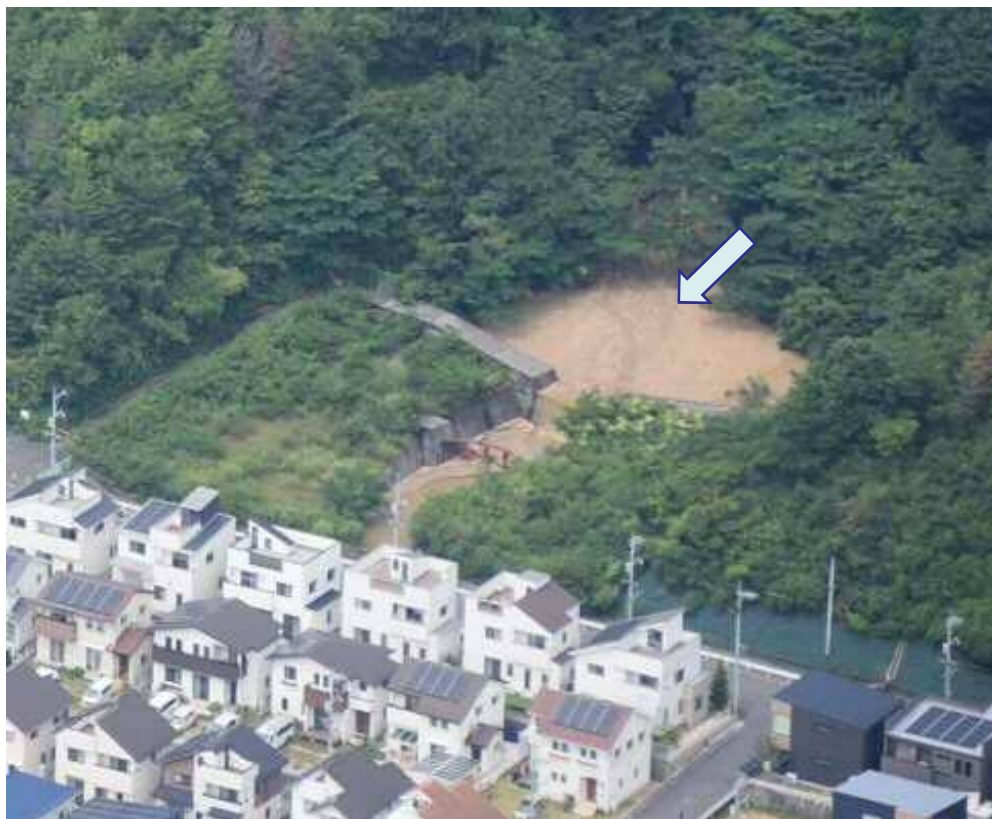
災害発生日 : 令和3年8月15日
降雨状況 : 連続雨量 632mm (8月11日18時~15日3時)
時間最大雨量 31mm (8月12日8時~9時)
発生箇所 : 広島県広島市安佐南区山本新町
崩壊状況 : 土石流捕捉量 約3,400m³

土石流の捕捉状況

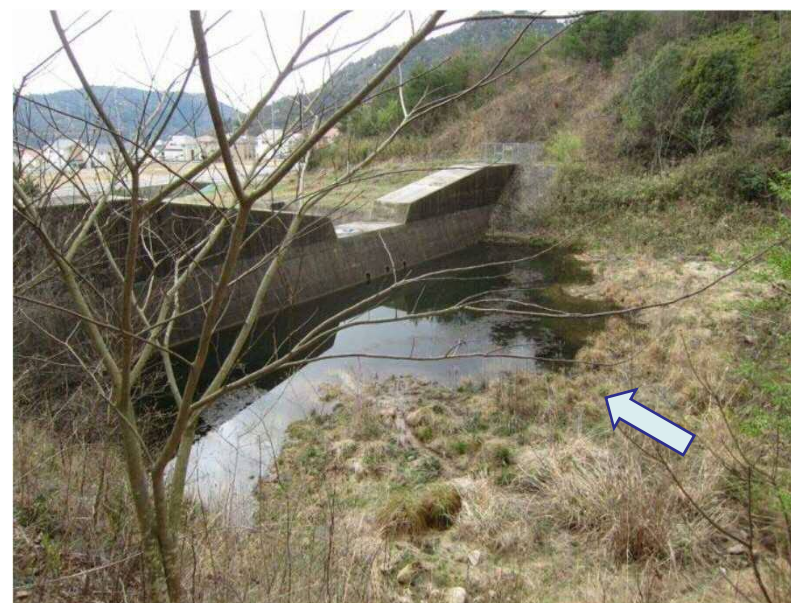
土石流発生前 の状況 (H28.10)
