手城川流域における浸水対策について - 概要版 -

1. 会議の趣旨

手城川流域では広島県と福山市が「手城川流域総合的治水対策」に取り組んでおり、その中で県は手城川の河川改修を、市は洪水調節池の整備等の流域対策を行い、浸水被害は着実に減少してきている。

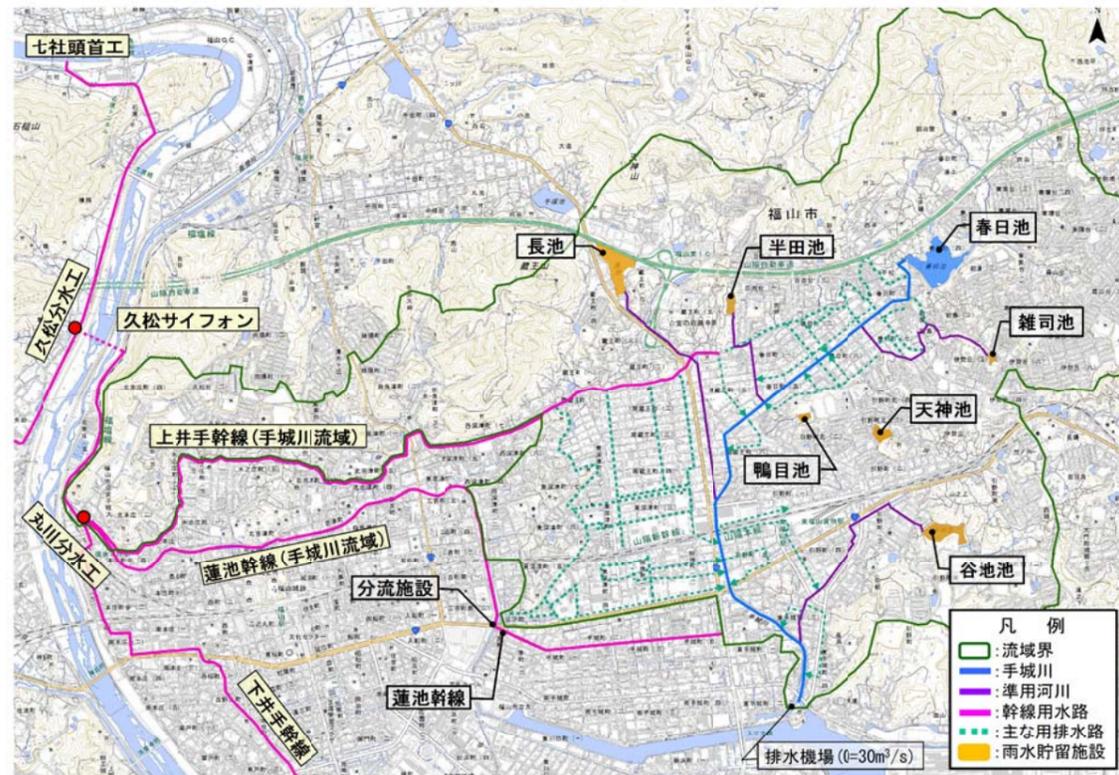
図1 手城川流域図^{注1), 2)}

流域の上流部には大小の灌漑用のため池が存在し、用水路兼排水路として利用されている水路が、碁盤目のように張り巡らされ、それらの流末は手城川に排水されている(図1参照)。

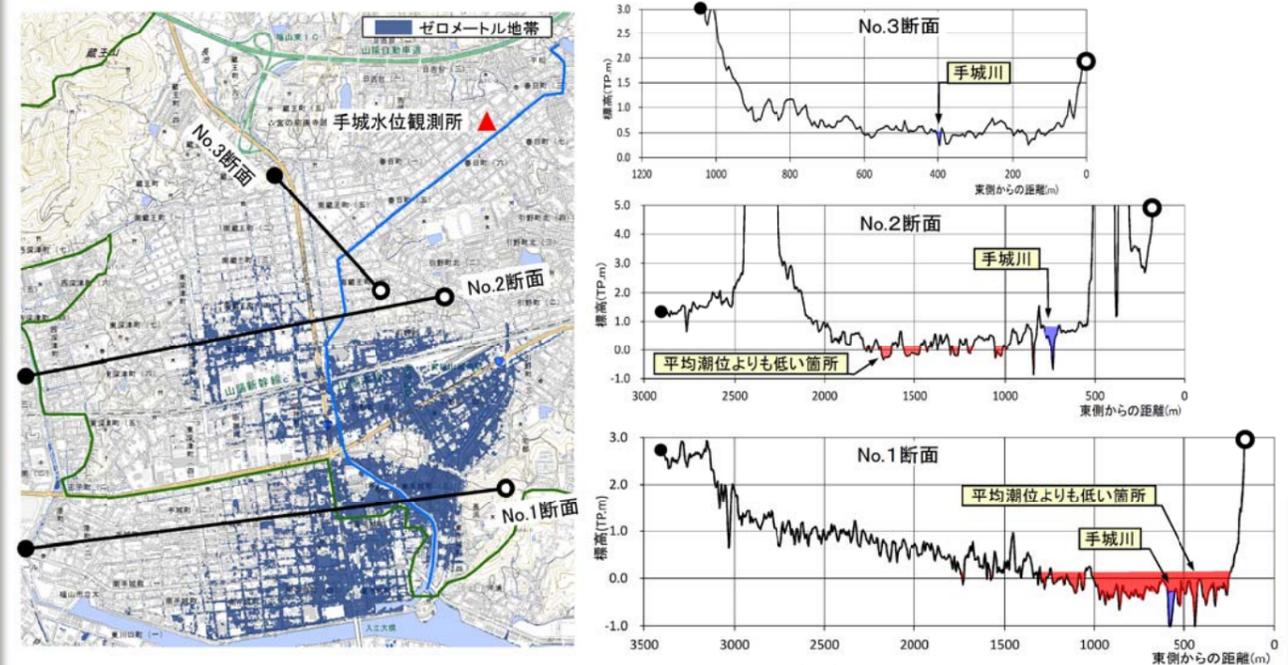
図2 ゼロメートル地帯の分布図^{注5)}及び断面図

手城川の中・下流域には江戸時代に干拓された地盤高が福山港の平均潮位(TP.^{注3)}+0.14メートル)よりも低い、いわゆるゼロメートル地帯が広範囲にあることから(図2の青色部)、水はけが悪く、降雨時に湛水^{注4)}が発生するなどの浸水被害が生じている。

注1) 最大水位は、手城川水位観測所(位置は図2で参照)において、観測された値である。
なお、最大水位は、観測所の零点高(TP.-0.43メートル)からの読み値である。

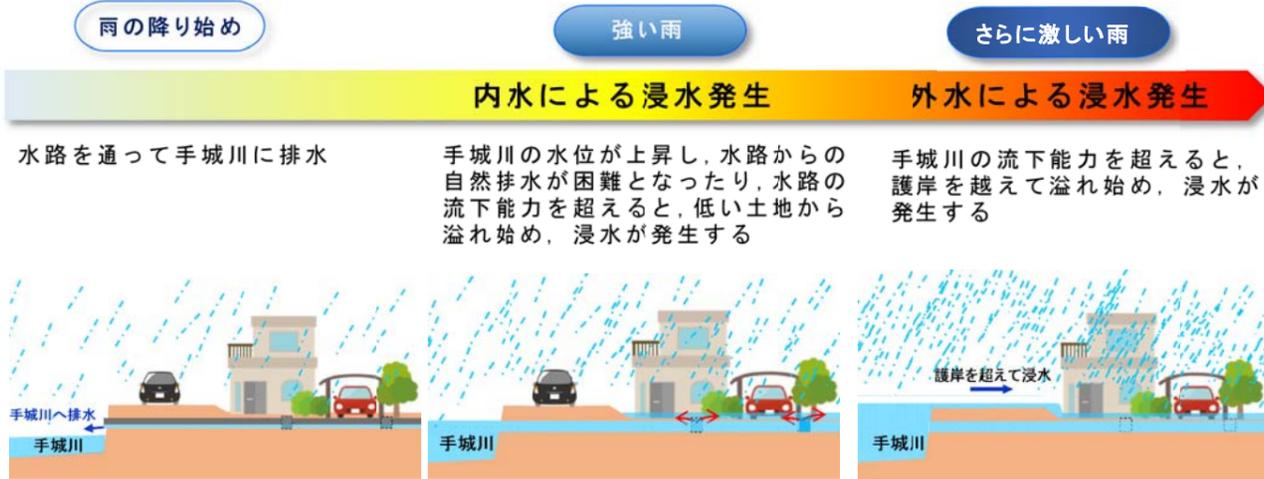
図3 浸水発生メカニズム(イメージ)

手城川流域では、図3のようなイメージで浸水が発生する。

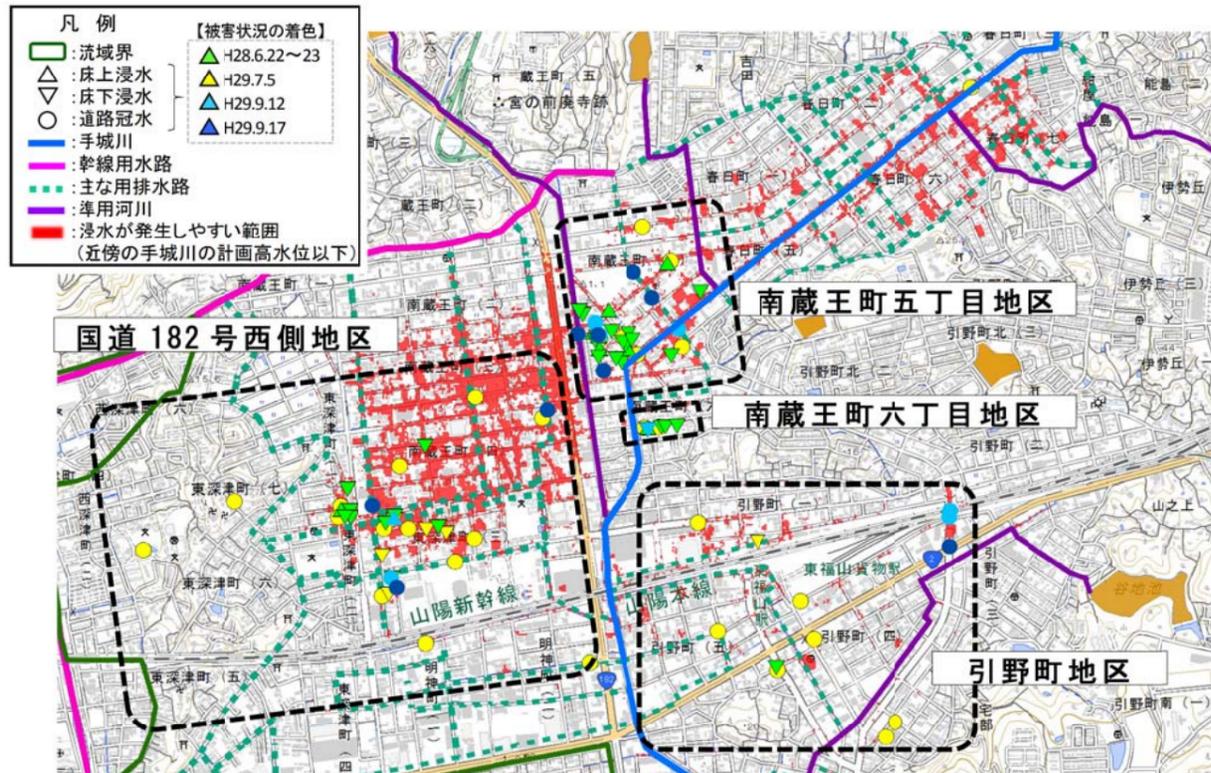
図4 直近の2年間における手城川周辺の主な浸水被害箇所図^{注1)}

直近の2年間の浸水事例では、図4で示すように、手城川に接続する用排水路等からの氾濫(内水)は、地盤高が低い地区(南蔵王町五丁目及び六丁目地区、国道182号西側地区、引野町地区)で発生している。

また、手城川からの溢水(外水)は、平成28年6月22~23日及び平成29年7月5日に、手城川中流部の流下能力を超えた箇所(南蔵王町五丁目地区)で発生している。

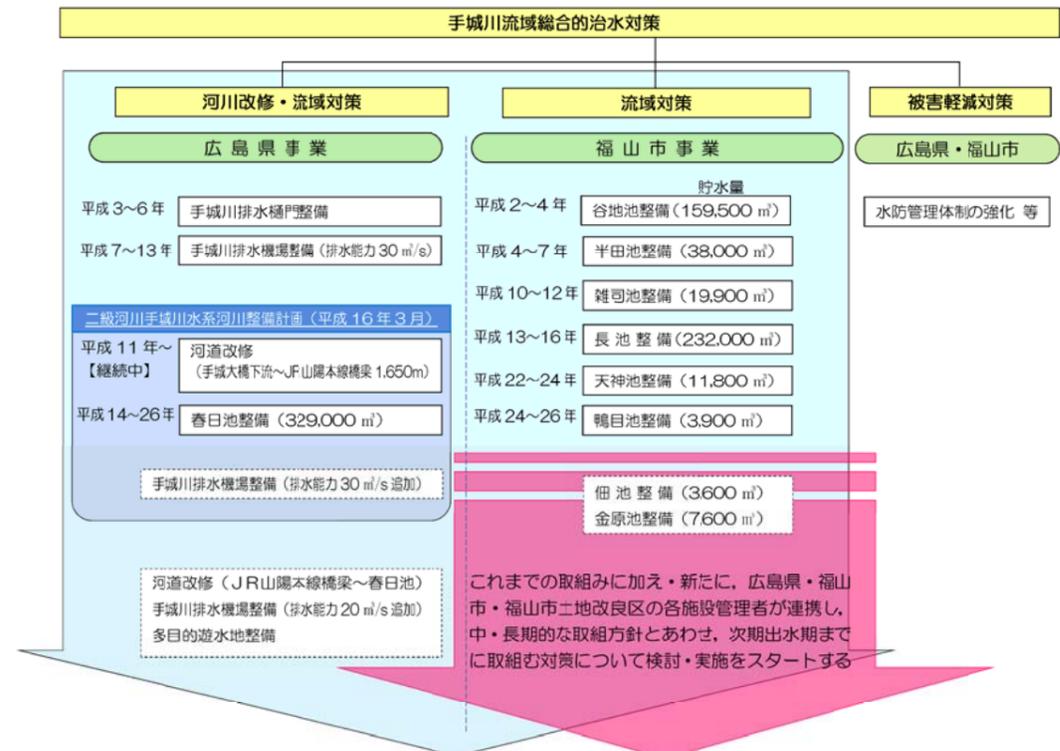
図5 手城川流域における浸水対策

これまで、広島県と福山市は、河川改修(広島県による河道の整備、排水機場の整備等)、流域対策(福山市による雨水貯留施設の整備等)、及び被害軽減対策(福山市による水防管理体制の強化等)を柱とした「総合的治水対策」を進めてきた(図5参照)。
