手城川流域における浸水対策について

～ 報告書 ～

手城川流域浸水対策会議

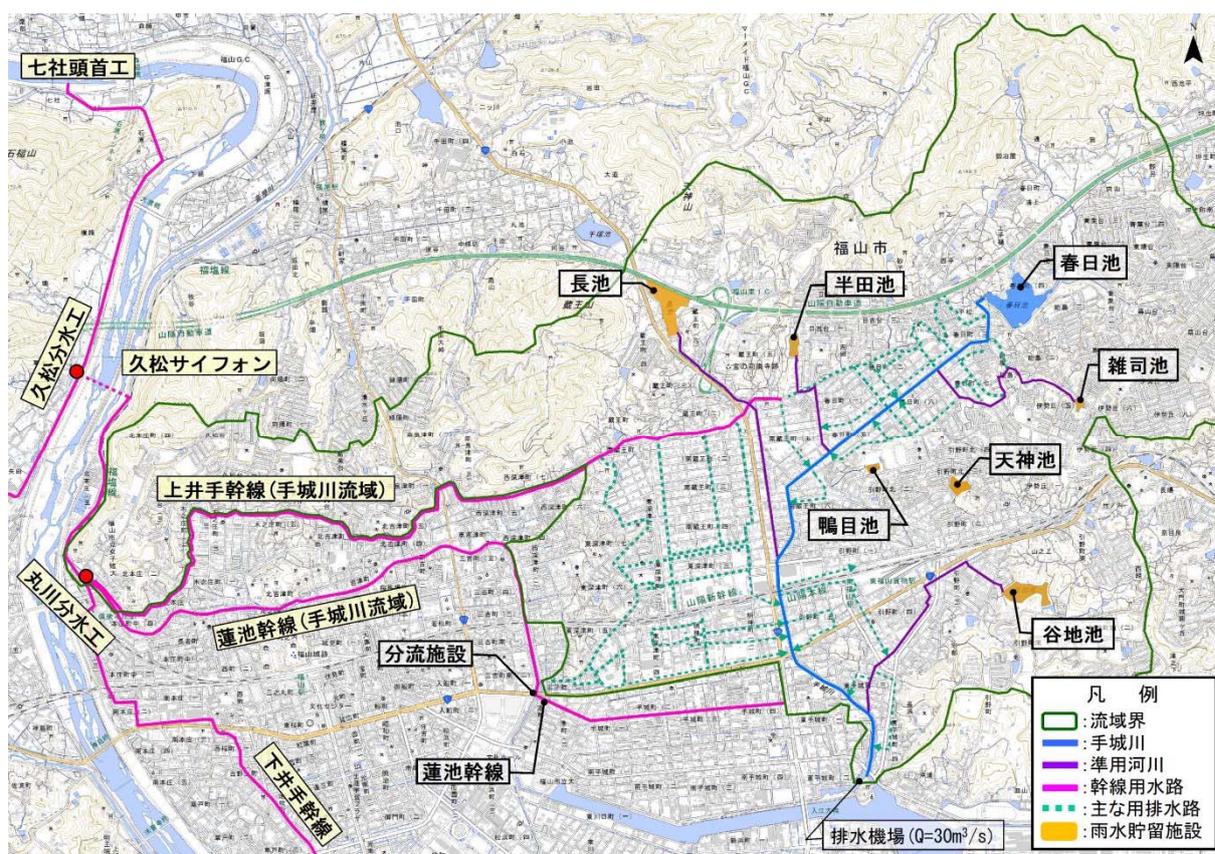
図 2.1 手城川流域概要図³

手城川の流域の中・下流部に広がる平野は、江戸時代以降の干拓によって造成された低平地で、昭和40年代頃までは、広く水田として利用されていた。流域の上流部には、灌漑用のため池が存在し、用水路兼排水路（以下「用排水路」という。）として利用されている水路が基盤目のように張り巡らされ、これらは最終的に手城川に流れ込んでいる（図2.1参照）。手城川や用排水路には、堰や樋門などの農業用取水施設が設置されており、現在も、利水関係者によって運用・管理されている。

手城川流域内には、雑司池川、半田池川、長池川、谷地川の4準用河川が存在し、福山市が管理を行っている（図2.1の紫線部）。

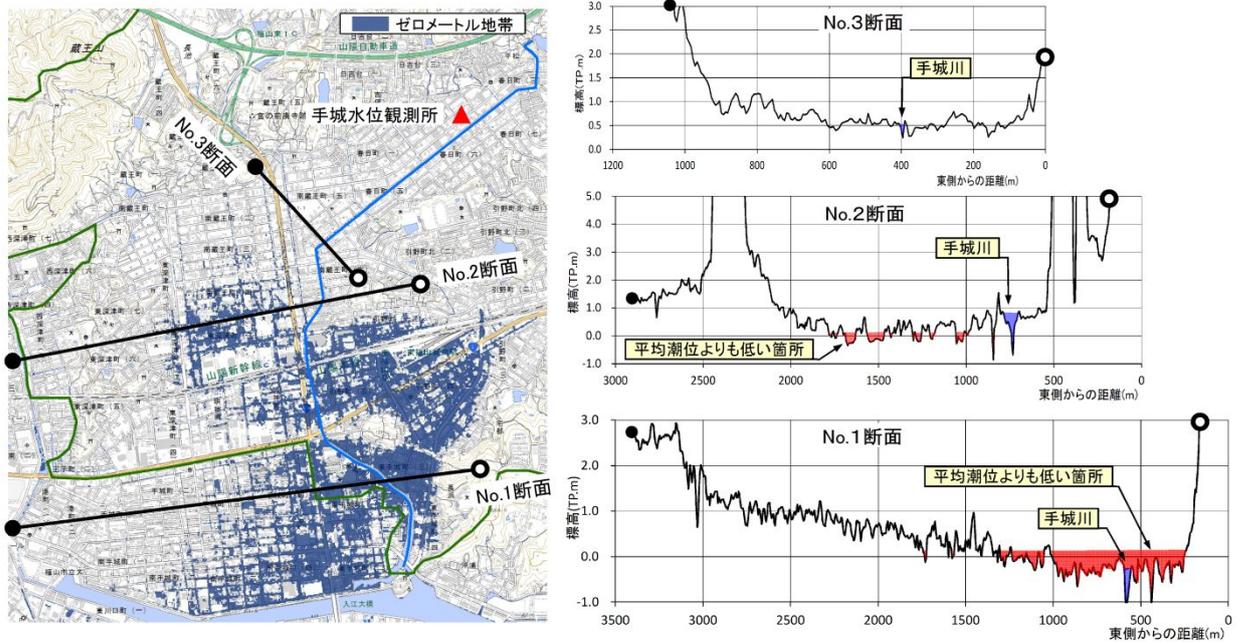
図 2.2 ゼロメートル地帯の分布図及び断面図¹

また、手城川は干拓地を成り立ちとしていることから、流域内には、地盤高が福山港の平均潮位（TP.¹+0.14m）よりも低い、いわゆる「ゼロメートル地帯」が広範囲に存在する（図2.2の青色部）。これらのエリアでは、降雨時に湛水²が発生しやすい状況にある。

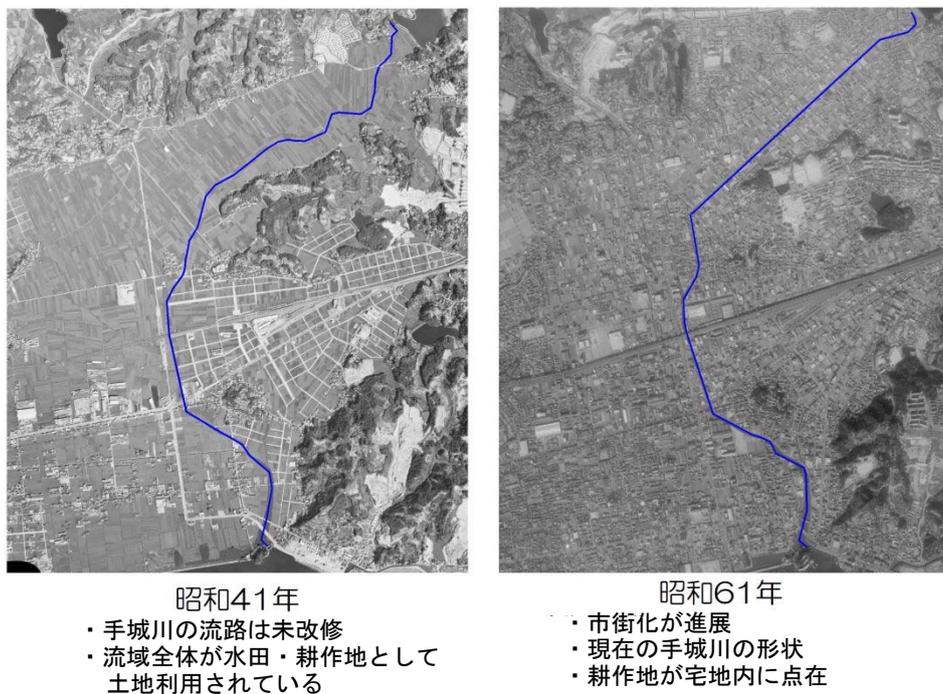
図 2.3 市街化の変遷²

図 2.3 は、手城川流域を撮影した航空写真である。昭和 41 年の写真と比較すると、昭和 61 年の写真では、土地区画整理事業によって、中・下流部の水田や耕作地は基盤整備され、中・上流部においては、ほぼ現在の手城川の流路が形成されていることがわかる。

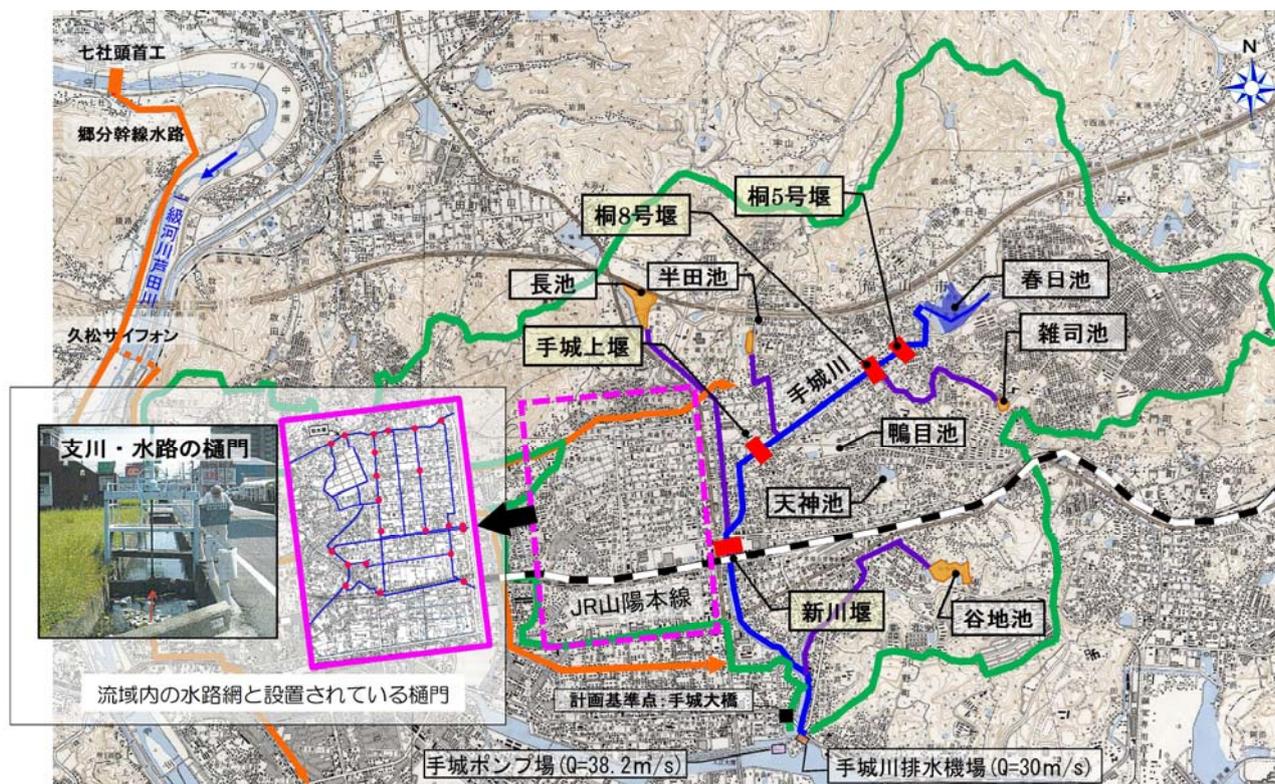
図 2.4 手城川の河道内や用排水路などに設置されている堰や樋門の位置図²

手城川には、農業用水を取水するために可動堰が設置されており、流域内のため池から補給された農業用水は、これらによって、耕作地に供給されている。（図 2.4 参照）。

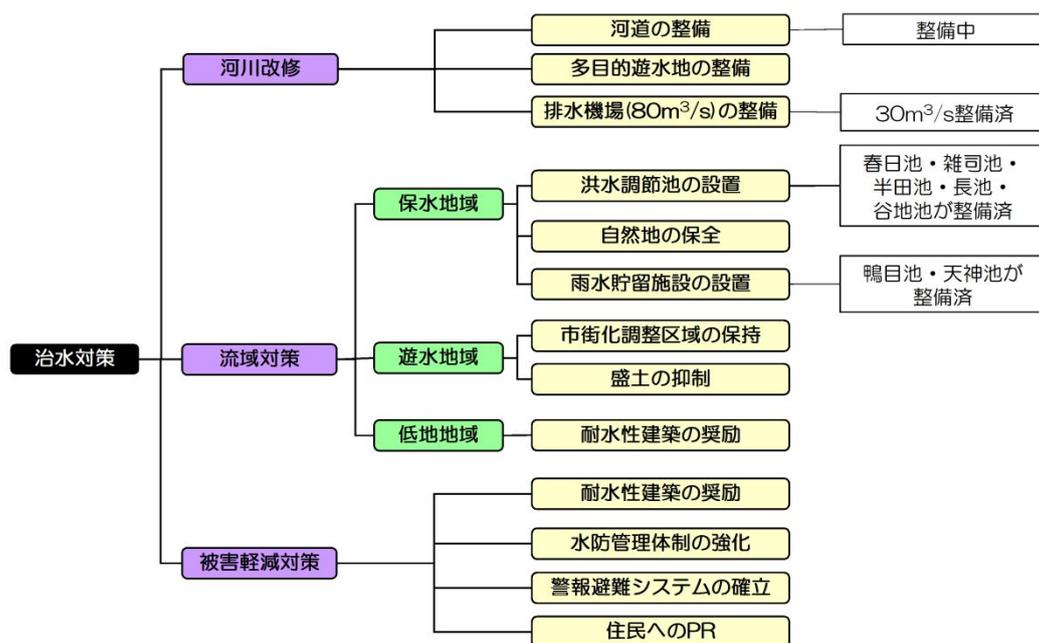
図 3.1 総合的治水対策の体系図（「手城川パンフレット（広島県）」を基に一部追記した）

手城川では，流域の浸水被害を防止するために，昭和 62 年に，広島県と福山市が「手城川流域総合的治水対策協議会」を立ち上げ，河川改修を進めるのはもちろんのこと，流域の持つ保水機能の適正な維持等を図るべく，河川と流域が一体となって治水対策を推進する「総合治水対策」の考え方を取り入れた整備を進めることとした。

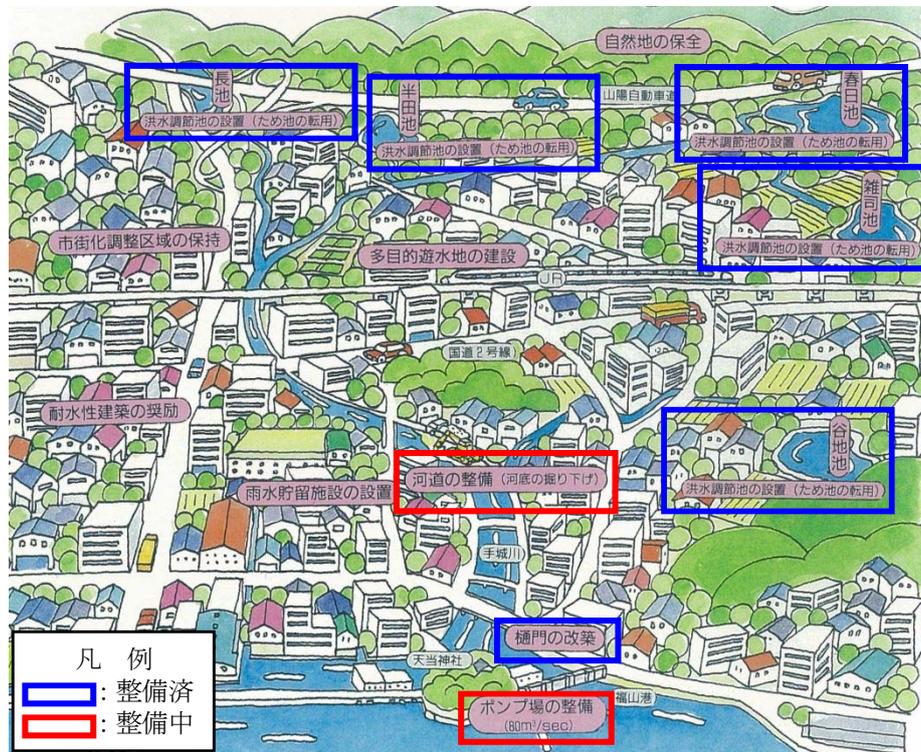
図 3.2 手城川流域における総合的治水対策の概念と進捗状況

福山市は、谷地池・長池・半田池及び雑司池の洪水調節池整備を完了させた。また、これらのほか、雨水貯留施設として鴨目池や天神池の整備を完了させた（図3.2参照）。

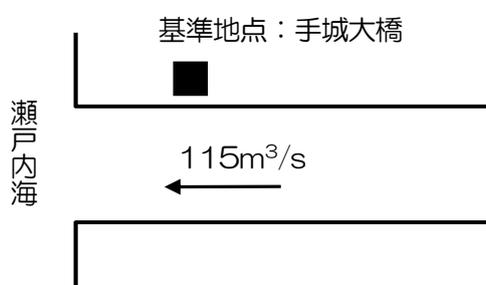
図 3.3 計画高水流量配分図

手城川における基本高水¹のピーク流量は、概ね50年に1度の確率で発生する大雨による洪水を対象として算定されている。基本高水流量は、計画基準点²である手城大橋（手城川の最下流に位置する橋）において、 $210\text{m}^3/\text{s}$ となる。

このうち、手城川の河道への配分量である計画高水流量³は、春日池などの洪水調節施設によって $95\text{m}^3/\text{s}$ を調節し、手城大橋地点で $115\text{m}^3/\text{s}$ となる。

手城川における計画高水流量は、基準地点において $115\text{m}^3/\text{s}$ である。

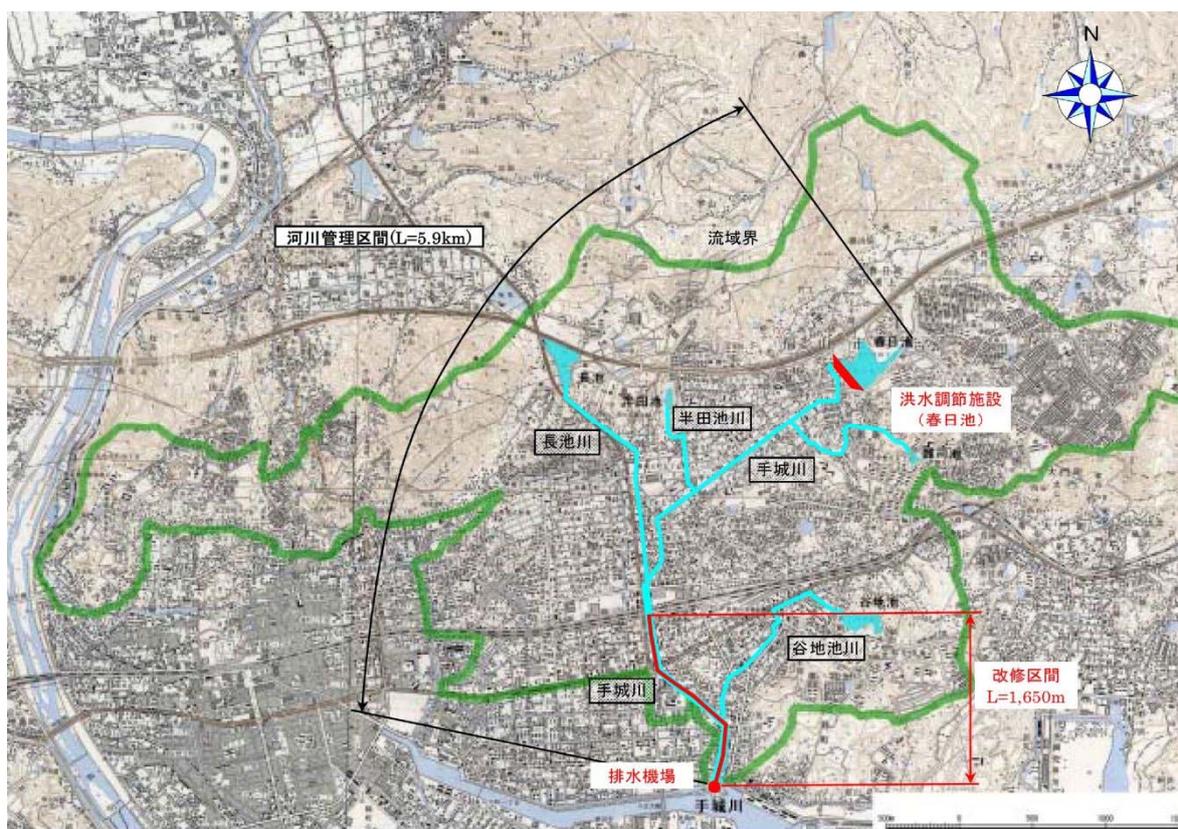
図 3.4 対象河川と河川改修区間位置¹

河川整備の概要は，“近年の最大規模であった平成 7 年 7 月洪水相当の流量に対して、河川からの溢水による床上浸水が生じない”ことを目標とし、排水機場、洪水調節施設（春日池）の整備及び河川改修を進めていくこととしている（図 3.4 参照）。

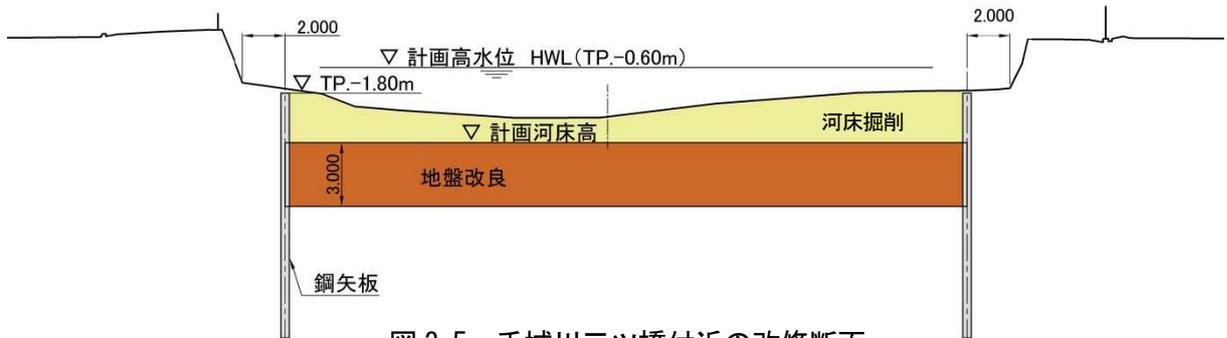
図 3.5 手城川三ツ橋付近の改修断面

図 3.5 に、河川改修断面の一例を示す。

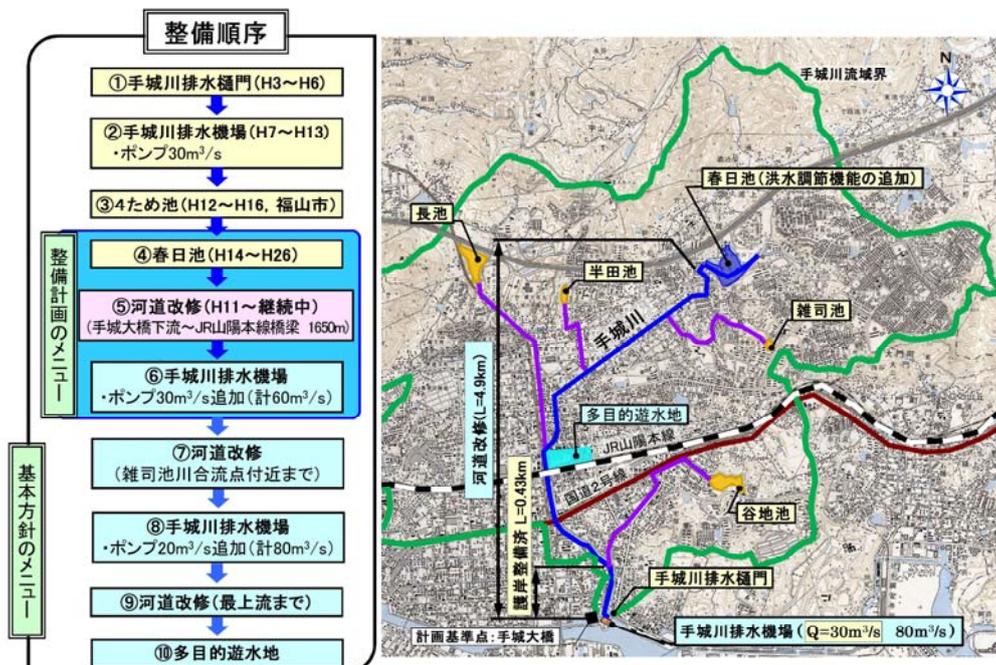
図 3.6 整備のメニュー¹

河川改修は、工事期間が非出水期に限定されることや、河道周辺に市街地が形成されている上に軟弱地盤対策を必要とする工事であり、河川を横過する多数の橋梁に対する補強工事等も必要となることなどから、整備には長期間を要する。このため、効率的に治水安全度を高めることができるように、河川整備基本方針に織り込まれた対策施設について、施設整備の順序を定め、被害の軽減効果が高い施設から整備を進めている。

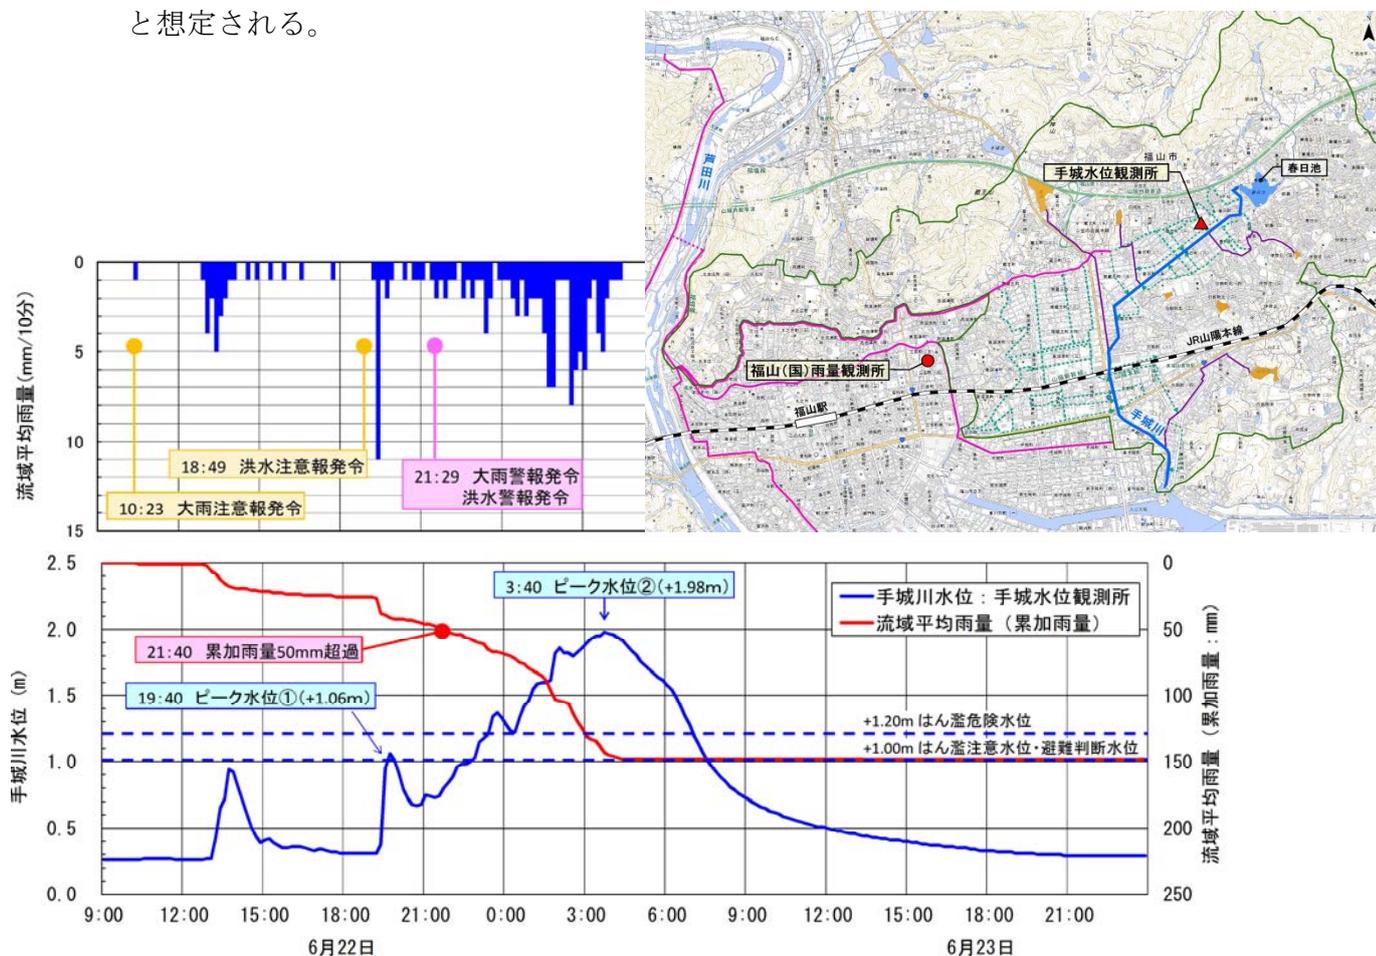
図 4.1 降雨と水位の状況（平成 28 年 6 月 22 日～23 日）⁴

流域に近接する福山（国）雨量観測所では、24 時間で 148mm の降雨が観測されている。これは、概ね 40 年に 1 度の確率に相当する大雨である。

一方、60 分では 28mm の降雨が観測され、概ね 2 年に 1 度の確率に相当する。

手城川の水位は、春日町に設置されている手城水位観測所（手城大橋から約 3.9km 上流）で観測されている。これによると、23 日 3 時 40 分に、ピーク水位+1.98m¹（TP.+1.55m）を記録している。累加雨量²が、6 月 22 日 21 時過ぎに 50mm を超過していることから、地中がほぼ飽和している状態³で、23 日早朝の集中豪雨を迎えたと想定される。

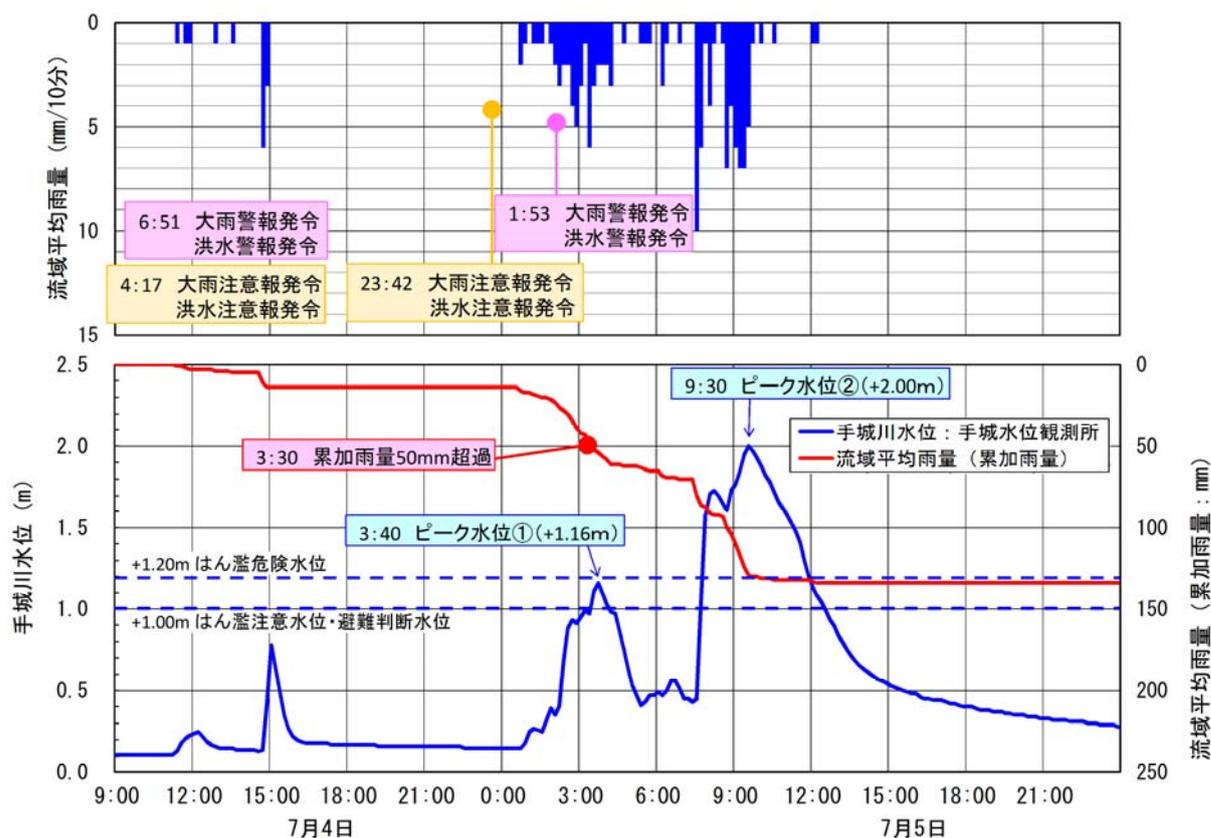
図 4.2 降雨と水位の状況（平成 29 年 7 月 5 日）

福山（国）雨量観測所では、24 時間で 132mm の降雨が観測されている。これは、概ね 15 年に 1 度の確率に相当する。

一方、60 分では 36mm の降雨が観測され、概ね 5 年に 1 度の確率に相当する。

手城水位観測所の水位は、3 時 40 分に 1 回目のピーク水位+1.16m (TP. +0.73m) を、9 時 30 分に 2 回目のピーク水位+2.00m (TP. +1.57m) を観測している。降雨のピークが 2 回出現する雨の降り方で、累加雨量は 7 月 5 日 3 時 30 分に 50mm を超過している。このことから、地中がほぼ飽和している状態で、後半の降雨ピーク（前半雨量が 61mm、後半の雨量が 71mm）を迎えていると想定される。

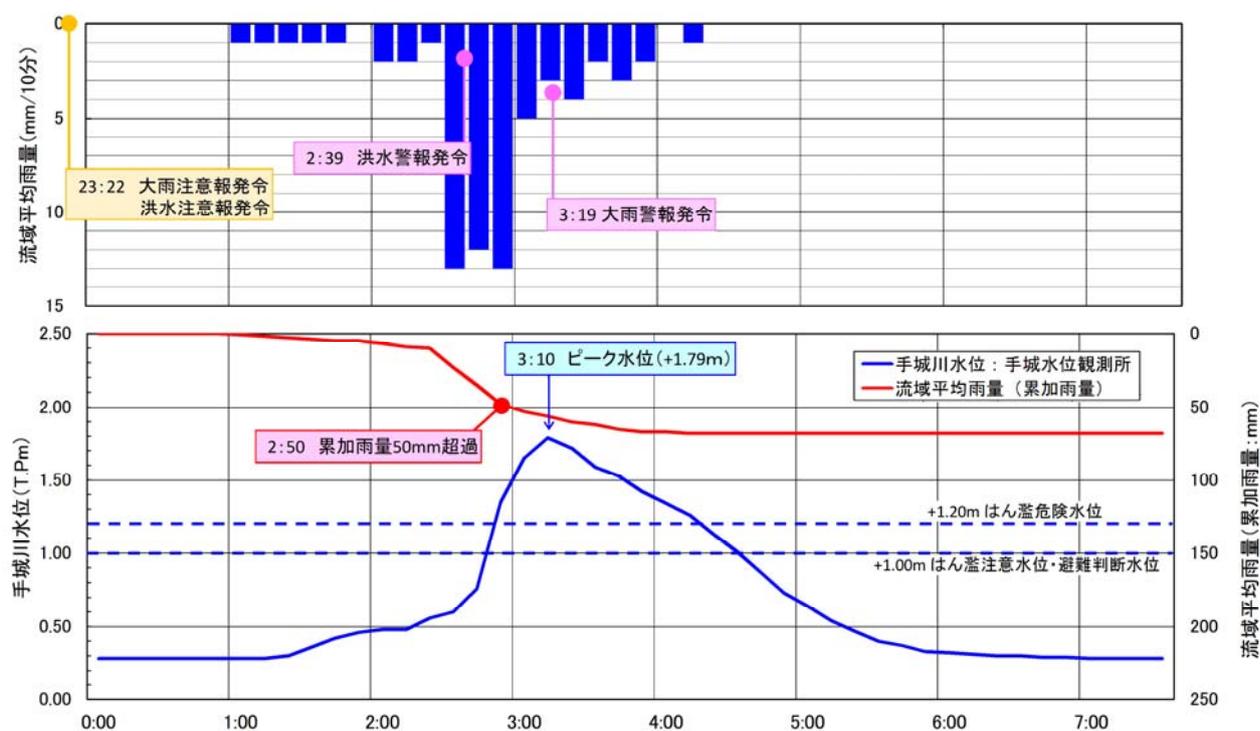
図 4.3 降雨と水位の状況（平成 29 年 9 月 12 日）

福山（国）雨量観測所では、24 時間で 68mm の降雨が観測されている。これは、概ね 2 年に 1 度の確率に相当する。

一方、60 分では 50 mm の降雨が観測され、概ね 25 年に 1 度の確率に相当する。

手城水位観測所の水位は、3 時 10 分にピーク水位+1.79m（TP.+1.36m）を記録している。降雨のピークは 2 時 30 分～3 時の 30 分間で発生しており、累加雨量は 12 日 2 時 50 分に 50mm を超過していることから、地中がほぼ飽和に達すると同時に降雨が少なくなったことが分かる。

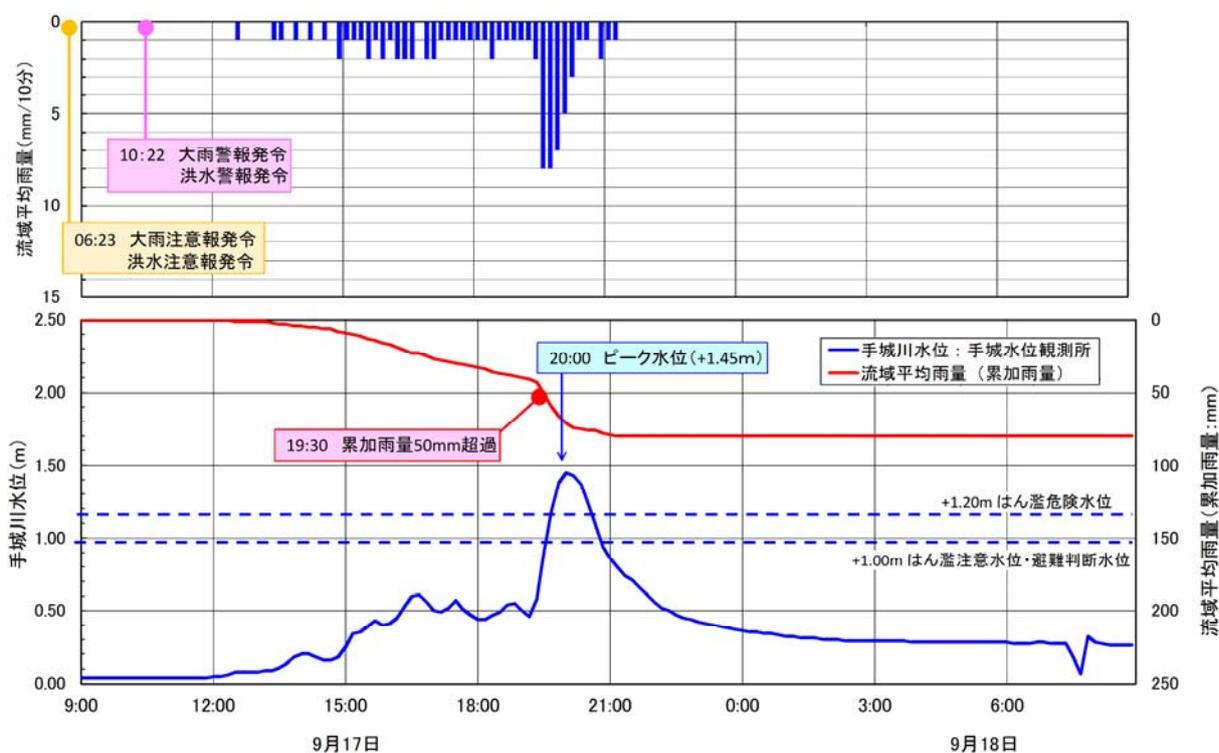
図 4.4 降雨と水位の状況（平成 29 年 9 月 17 日）

福山（国）雨量観測所では、24時間で80mmの降雨が観測されている。これは、概ね2年に1度以下の確率に相当する。

一方、60分では33mmが観測されており、これは概ね4年に1度の確率に相当する。

手城川の水位は、17日20時00分にピーク水位+1.45m（TP.+1.02m）を記録している。降雨のピークは19時20分～19時40分の20分間で発生しており、累加雨量は17日19時30分に50mmを超過している。このことから、地中がほぼ飽和している状態で降雨ピークを迎えていると想定される。

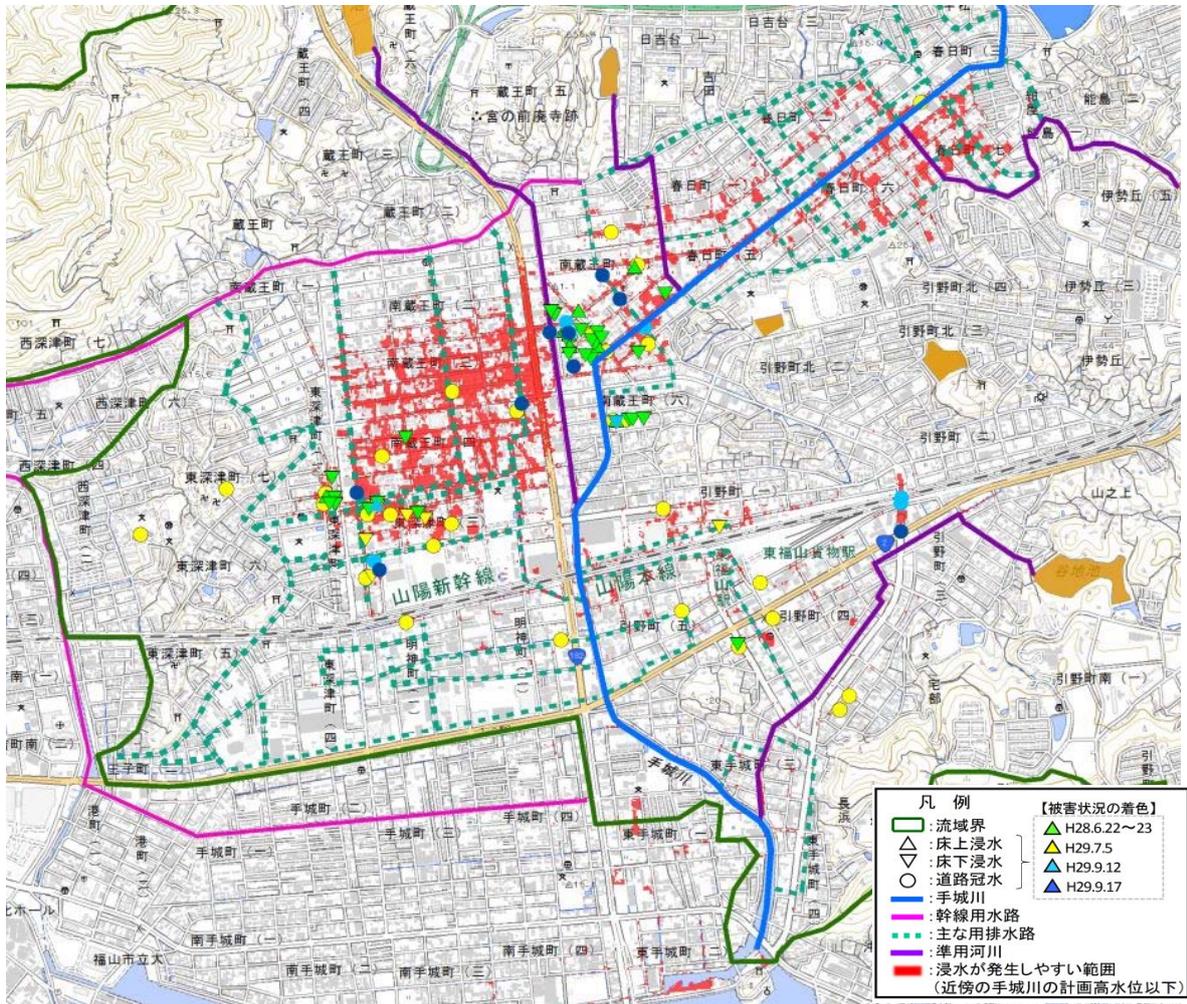
図 4.5 直近の2年間における手城川周辺の主な浸水被害箇所¹

国道 2 号より下流の手城川沿いでは、浸水被害の報告はない。しかし、手城川の中・上流区間，準用河川（長池川）や用排水路沿いなどにおいて，家屋の床上浸水（9 戸）・床下浸水（39 戸），道路冠水などが確認¹されている（図 4.5 参照）。

一方、手城川の中・上流区間、用排水路沿いなどにおいては、家屋の床上浸水(2戸)、床下浸水(6戸)、道路冠水が確認されている(図4.5参照)。

しかし、手城川沿いの一部、準用河川（長池川）沿い及び手城川から離れた用排水路沿いなどで、家屋の床上（1 戸）・床下浸水（1 戸）、道路冠水が確認されている（図 4.5 参照）。

流域内では、道路冠水は発生しているものの、家屋の浸水は確認されていない（図 4.5 参照）。

直近の2年間に浸水被害が発生した4出水について、浸水被害箇所を図4.5に、降雨、水位と被害の状況を整理した結果を表4.1に示す。

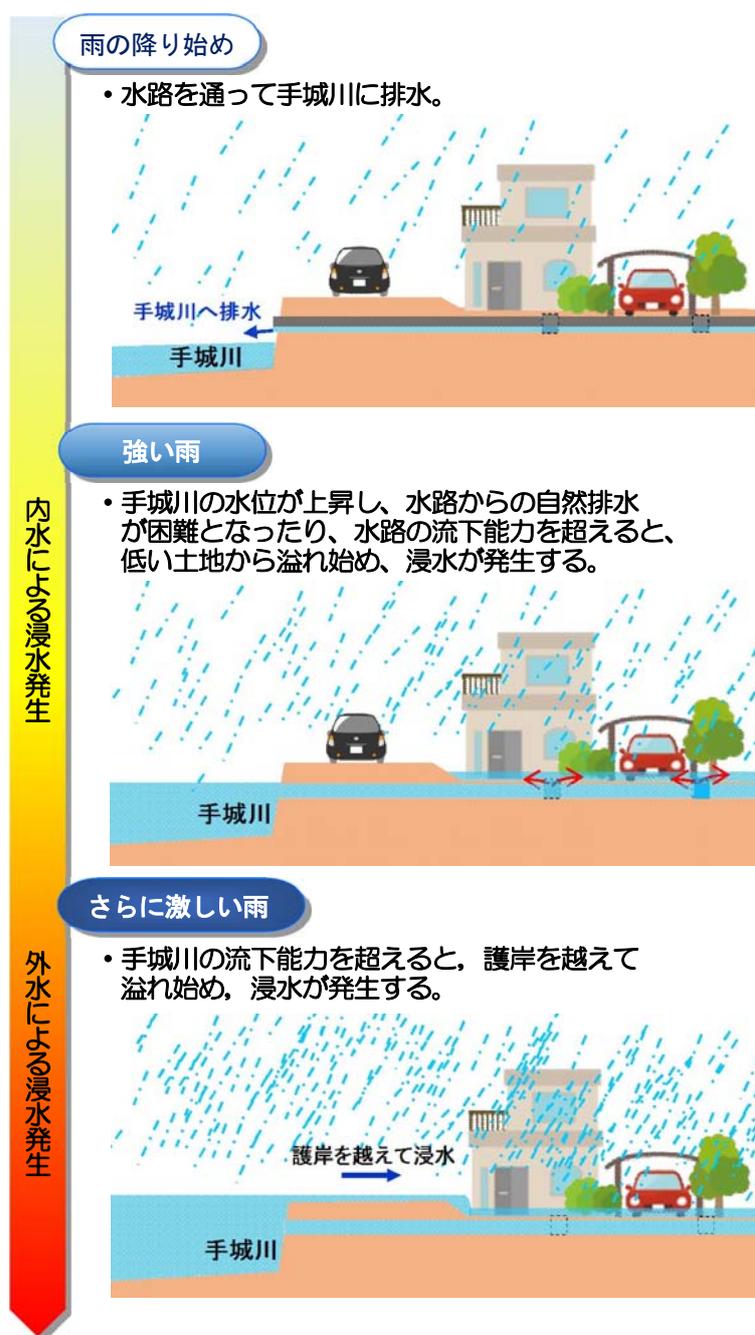
図 5.1 手城川流域における浸水発生メカニズム（イメージ）

直近の2年間で手城川流域で頻発している浸水被害は、「用排水路などからの氾濫（内水氾濫）」と「手城川からの溢水による氾濫（外水氾濫）」によって発生している。発生場所の地盤高やその時の水象、浸水状況を踏まえると、それらの要因は、「手城川の水位が上昇し、用排水路からの自然排水が困難」、「用排水路などの流下能力不足」、「手城川の流下能力不足」などである。

こうしたことから、当時の浸水は、図 5.1 に示すとおり、時間とともに激しくなった雨により、手城川の水位上昇に伴い用排水路からの自然排水が困難になったことや用排水路の流下能力を超えたことで、低い土地から溢れ始め、浸水が発生した。その後さらに雨が激しくなったことから、手城川の流下能力を超え、護岸を越えて溢れ、浸水被害が拡大したものと推測される。

手城川の河川整備基本方針は、概ね50年に1度の確率で発生する大雨による洪水に対して、手城川からの溢水被害（外水氾濫被害）を防止することを目的としているため、図5.1に示すとおり、ゼロメートル地帯などで、手城川の水位が上昇し、水路から自然排水が困難となるなどの低地の湛水解消については、現行の手城川河川改修計画に加え、新たな対策が必要となる。

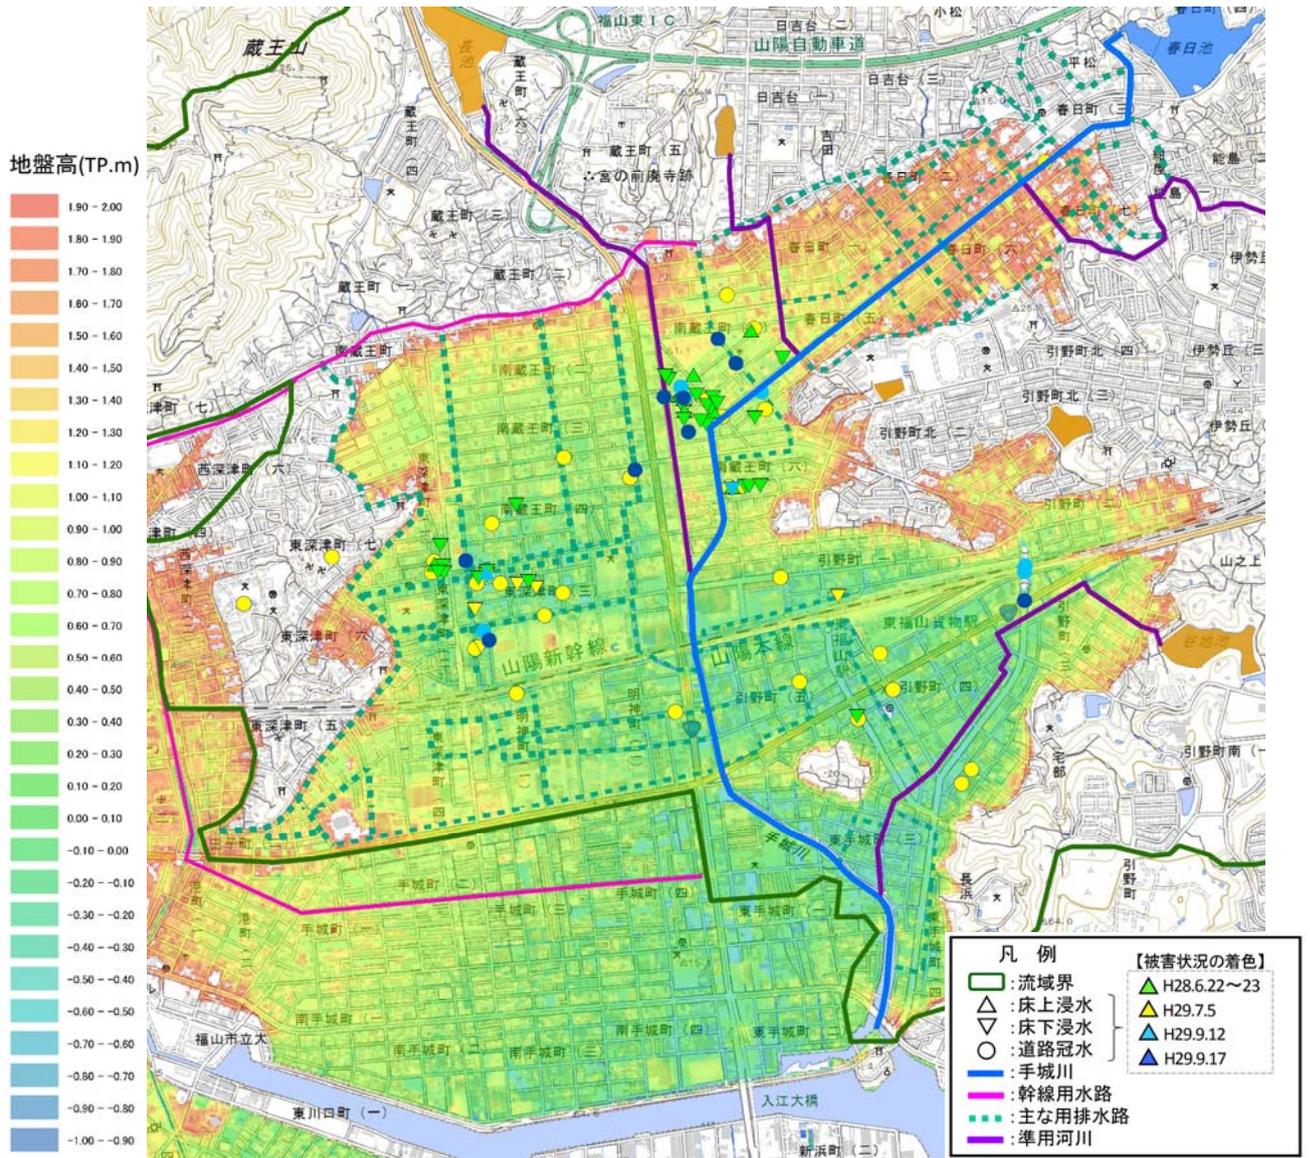
図 5.2 直近の2年間の浸水場所と地盤高の状況¹

図 5.2 は、手城川流域における直近の2年間に浸水被害が発生した場所を、標高図に重ね合わせたものである。

浸水被害が発生している場所の地盤高は、手城川沿いの南蔵王町五丁目まで TP. +0.7m 程度、南蔵王町六丁目付近で TP. +0.2m~+0.5m 程度、手城川から離れた南蔵王町四丁目、東深津町、明神町、引野町は、TP. -0.1m~+0.3m 程度である。

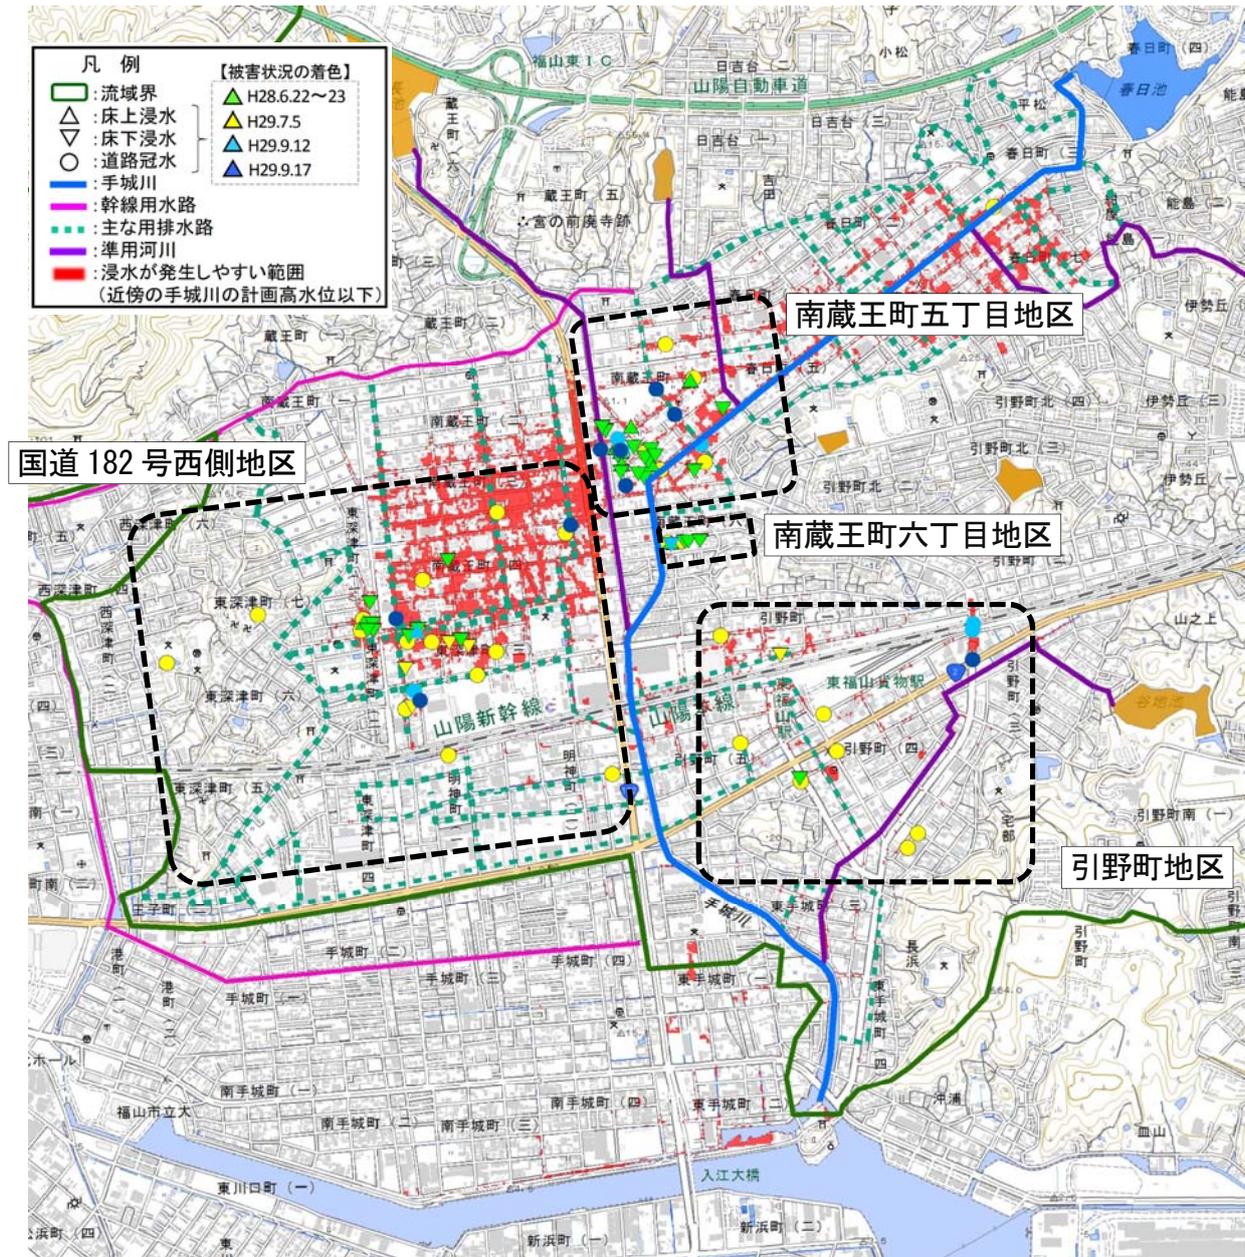
図 5.3 浸水場所の区分¹

浸水場所の分布の傾向としては、必ずしも手城川沿いに限られているわけではなく、手城川流域の中でも中流部に広く分布し、手城川から離れた場所においても浸水が発生している。また、2年間のうち、繰り返し浸水が発生している場所が確認できる。

こうした浸水場所の分布から、浸水場所を図5.3の黒点線で囲った4つの地区に分類し、次頁のとおり、それぞれの地区ごとに浸水要因をまとめた。

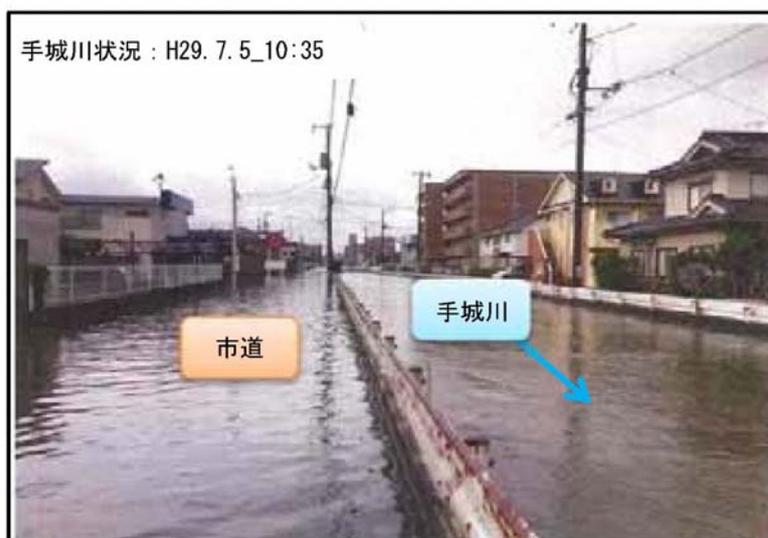
写真 5.1 南蔵王町五丁目付近の浸水状況（平成 29 年 7 月 5 日）

平成 29 年 7 月 5 日の出水において、「河川と市道の境界が判断しにくい状態まで湛水していたこと」や「手城川からの溢水が見られたこと」が確認されている。

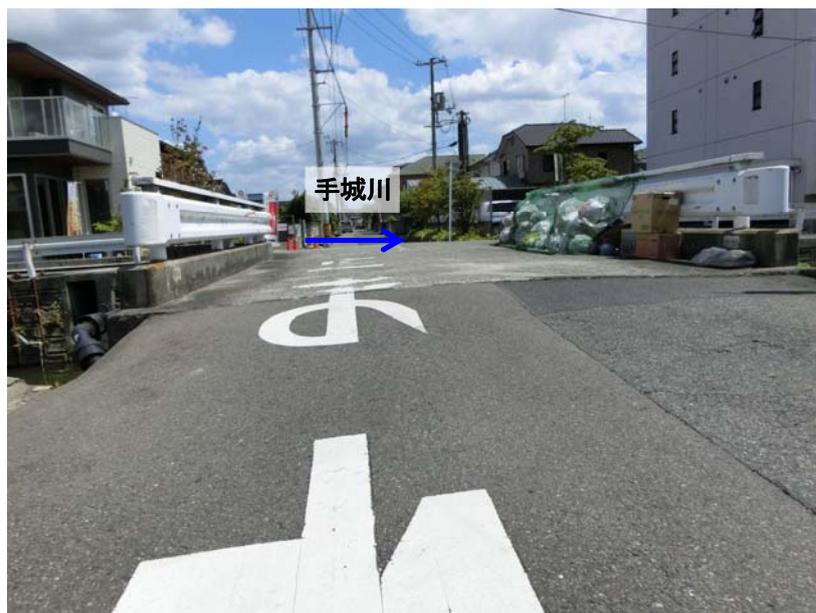
写真 5.2 南蔵王町六丁目地区の状況

浸水箇所付近は、手城川沿いの市道の高さに比べ、住宅地側の道路高が低い状態にある(写真5.2参照)。このことから、当該地区での浸水は、用排水路などの流下能力不足や、手城川の水位が高くなり自然排水が困難となったことによるものと想定される。

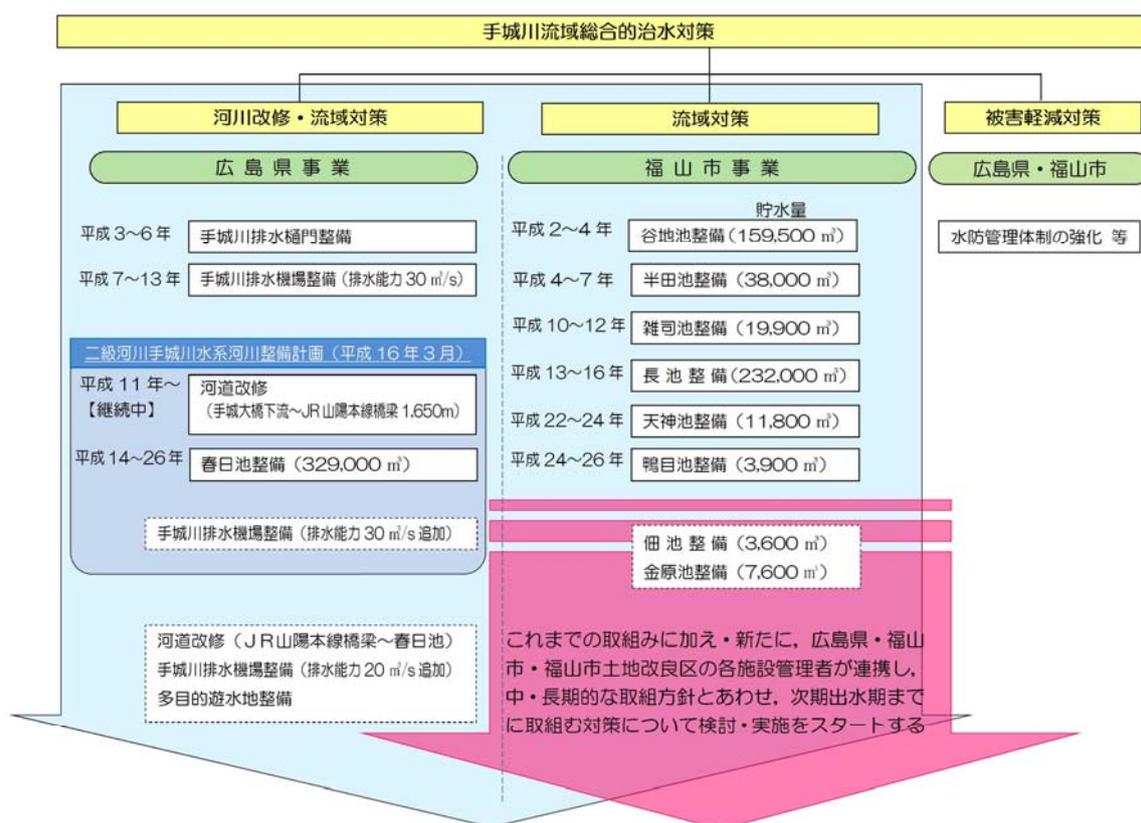
図 6.1 手城川流域における浸水対策

広島県と福山市は、手城川流域の治水対策について、昭和62年に「手城川流域総合的治水対策協議会」を立ち上げ、河川改修（広島県による手城川の河道整備，排水機場の整備など），流域対策（福山市による雨水貯留施設の整備など），及び被害軽減対策（福山市による水防管理体制の強化など）を柱とした「総合的治水対策」を進めてきた（図6.1参照）。

これまでに，広島県は，手城川排水樋門，手城川排水機場（30m³/s），春日池の洪水調節池整備を完了させており，現在，下流から河道改修を実施中である。

福山市は，谷地池・半田池・雑司池及び長池の洪水調節池整備を完了させており，これらのほか，天神池や鴨目池の雨水貯留施設整備も完了させている。

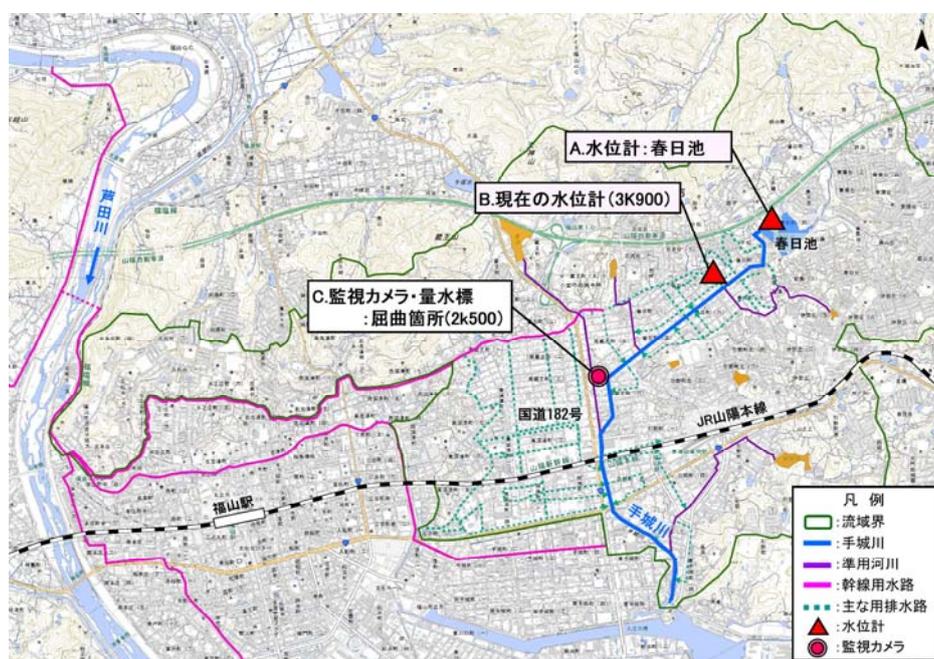
図 6.2 水位計及び監視カメラの設置予定箇所¹

春日池に水位計を、浸水被害が発生している地点に監視カメラを設置し、広島県河川防災情報システムを利用して地域住民などに広く公開・周知する。
