広島スタジアム入口　西区南観音町　15件

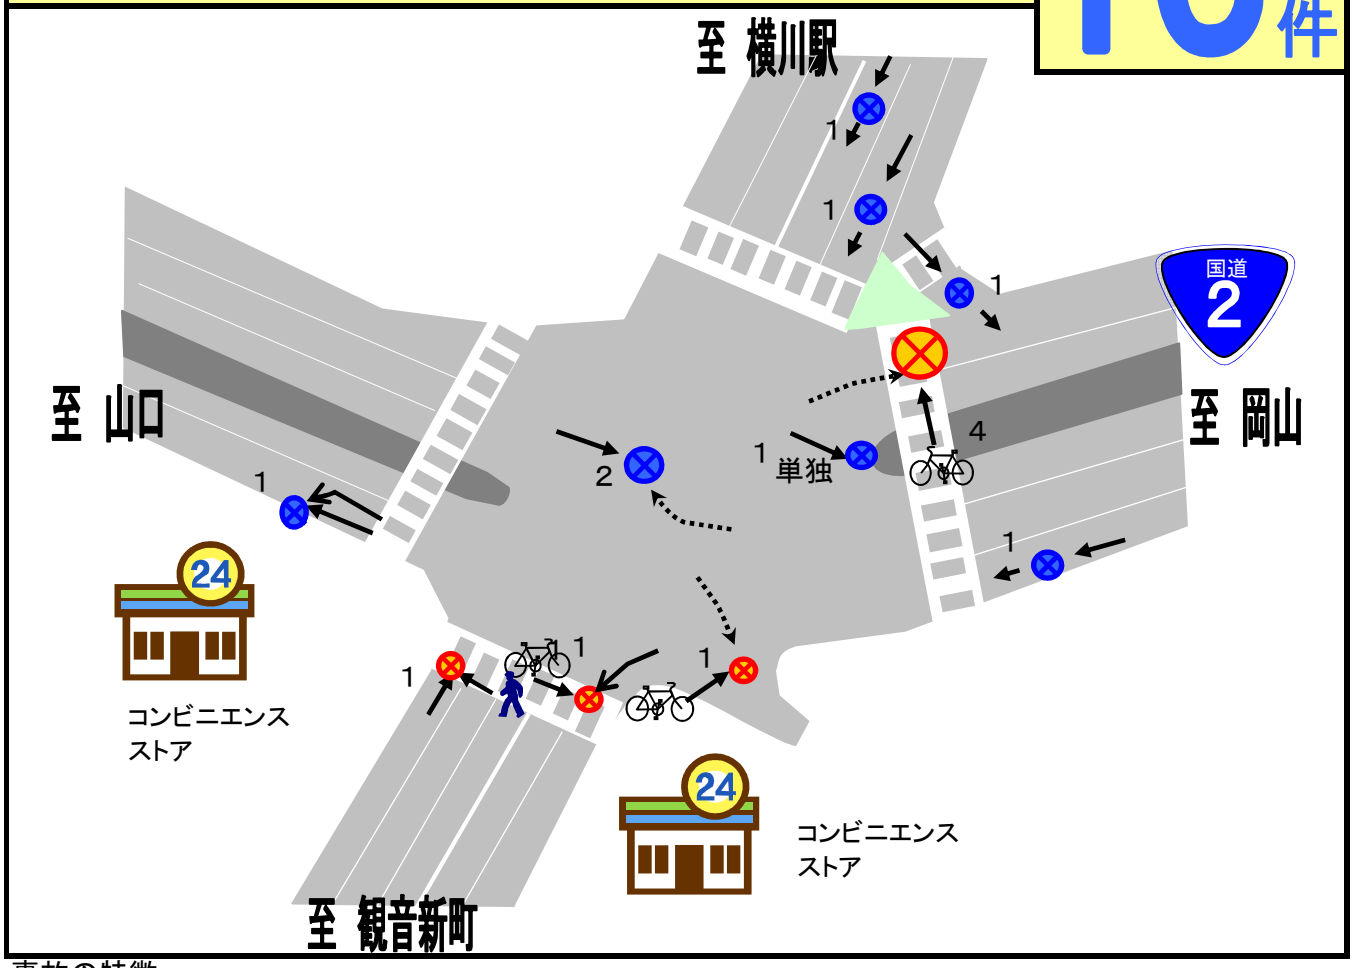
「自転車×車」が6件発生し，　内4件が右折中の車両と国道2号線を横断中の自転車の事故である。
