旧広島陸軍被服支廠安全対策工事における施工ミスの発生について

旧広島陸軍被服支廠安全対策工事において、計画されていなかった３階床面に不要な穴を開ける施工ミスが生じたため、報告する。

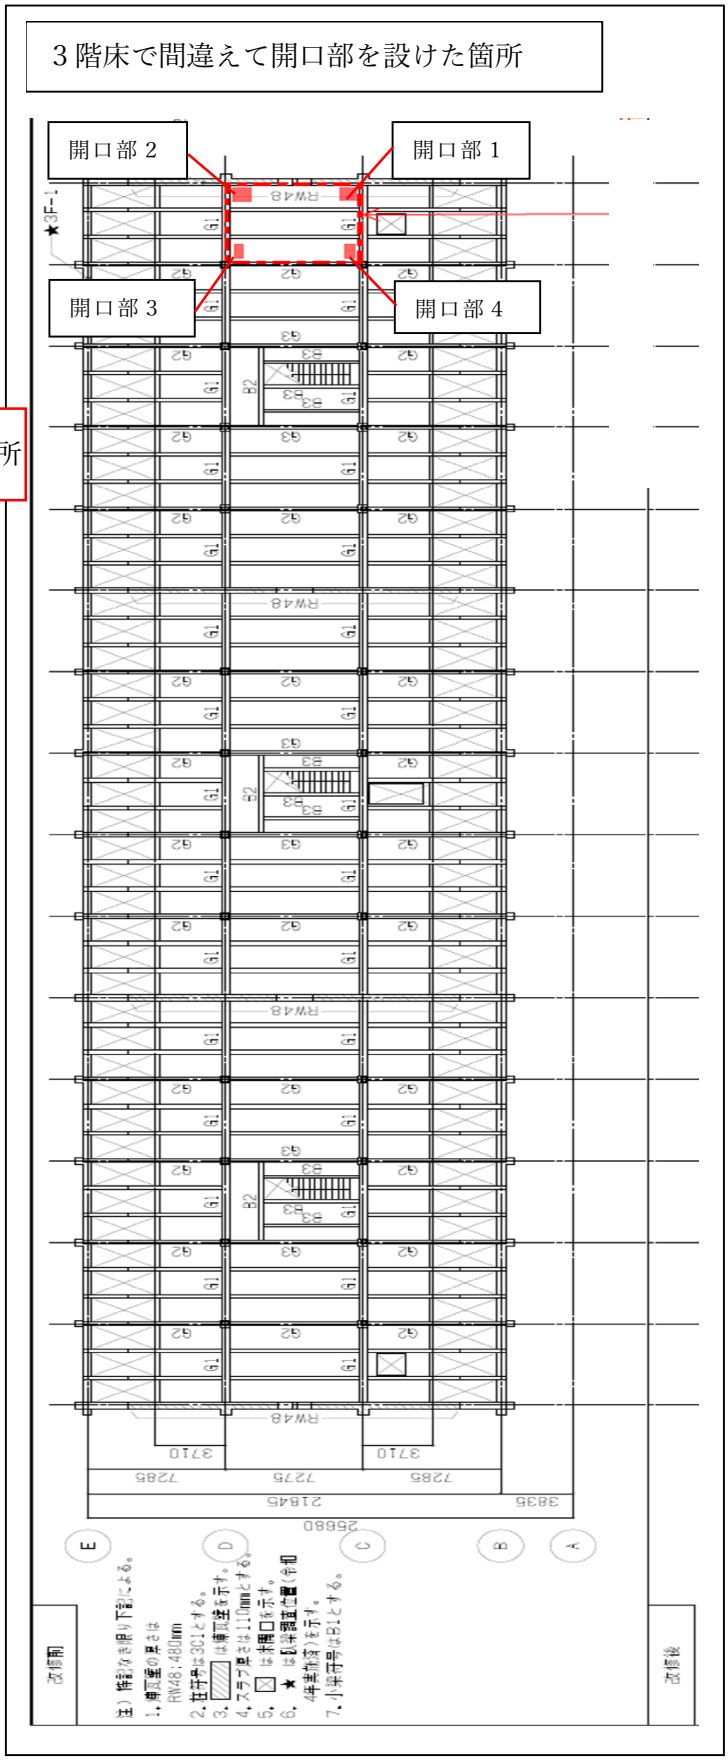
○１号棟３階平面図

令和７年６月下旬から、耐震補強のための鉄骨補強部材設置の準備作業を行っていたところ、設計上計画されていなかった１号棟３階の床に開口部を４箇所施工した。

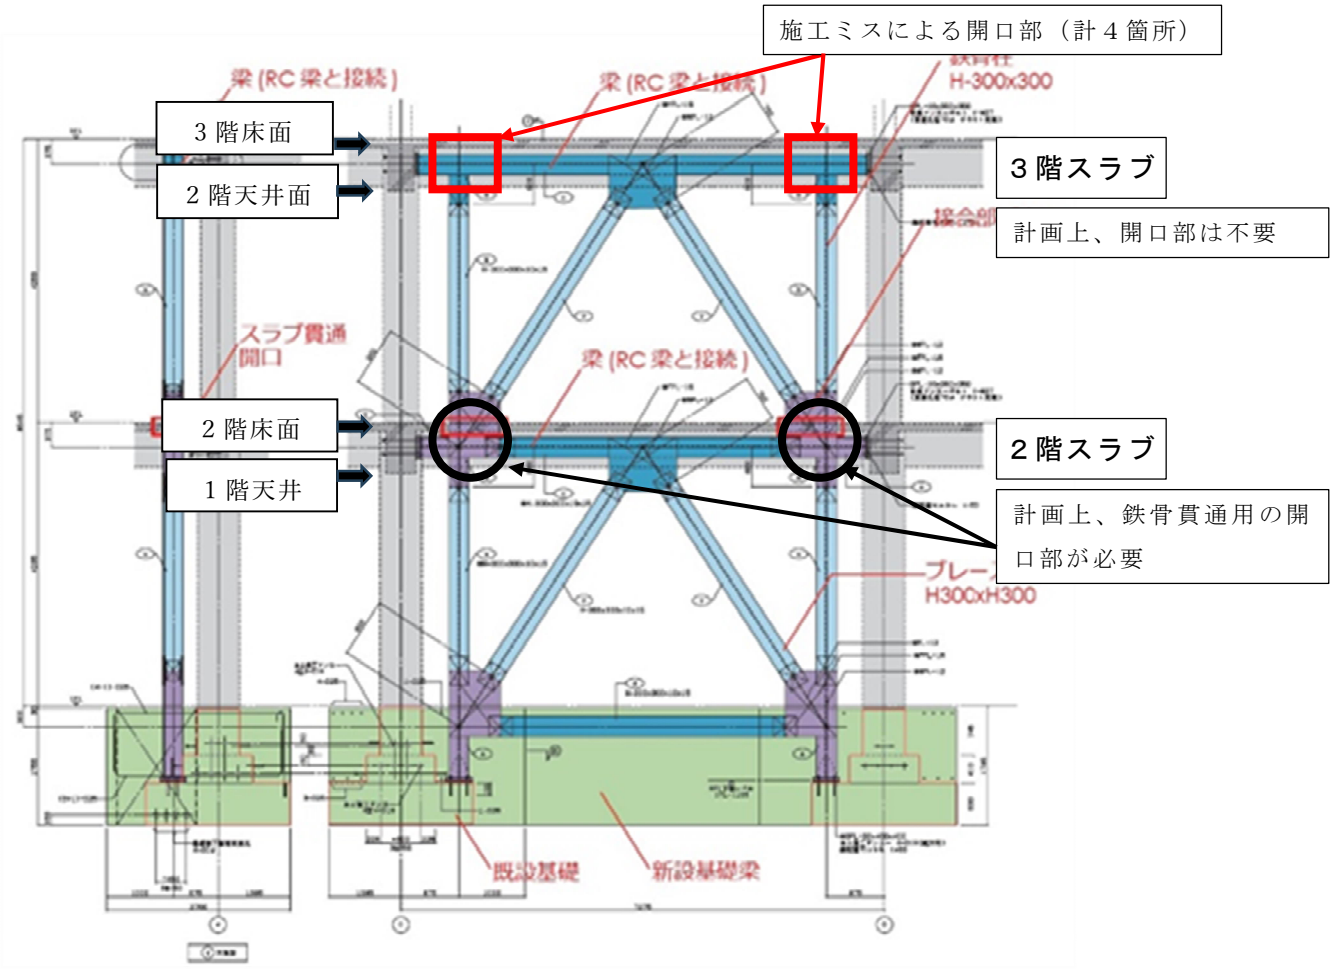
○各階床面及び天井面の位置関係

・墨出し作業：設計図に基づき、鉄骨補強部材が接合することとなる床や梁、柱の箇所に印を付ける作業
・目荒らし作業：鉄骨補強部材と床や壁との密着性を高めるため、床や壁のコンクリートの表面を粗くする作業
・開削作業：開口部を施工する作業。鉄骨補強部材は１・２階を貫通させるため、２階の床に開口部を設ける設計としていた。
