ヒヤリハット事例集 一般事務職場編

(1) 一般事務職場編

ヒヤリハット事例集 清掃事業場編

(2) 清掃事業場編

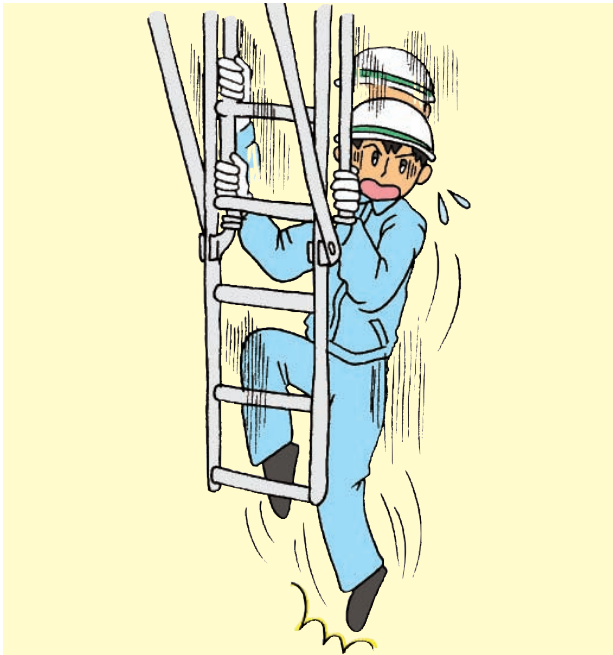
40

屋上に行くはしごを昇降した際に、はしごが濡れていたため、手足が滑って落ちそうになった。

雨が降っていることで滑って危険なため、階段部分に滑り止め塗装を実施した。

雨天に屋上に行く必要がある場合、滑り防止の面で手袋や作業靴に問題がないのかのチェック・改善も必要と思います。

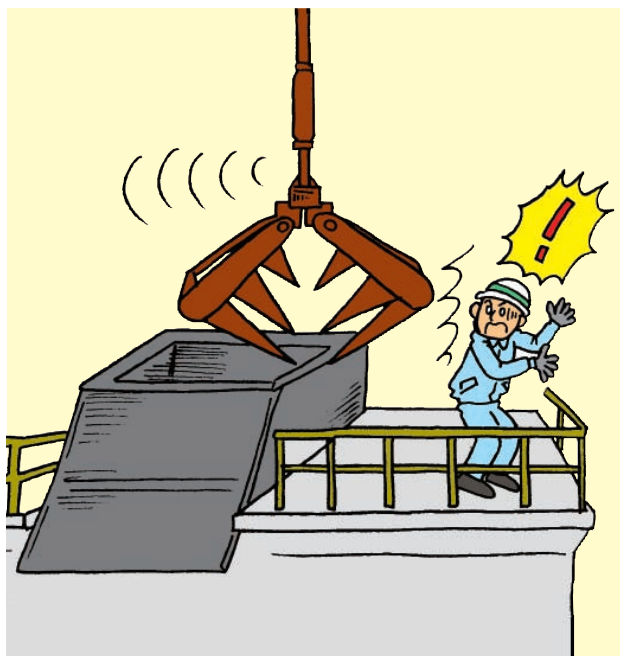
41

ごみホッパーステージ上で作業中に、中央制御室においてクレーンを自動退避させたため、クレーンと作業員が危うく接触しそうになった。

ホッパーステージ上で作業をする際は、中央制御室及び作業現場に「作業中」の表示を掲示し、クレーン選択のモードを「クレーン操作室」に設定する。作業終了確認後、「中央制御室」に設定し直す。ごみクレーン点検の際は、状況が把握できるクレーン操作室から確認を行い、退避の操作を行う。

大変危険な事例です。作業手順や共通ルール等の内容と現状を詳細にチェックし、再発防止を図りましょう。

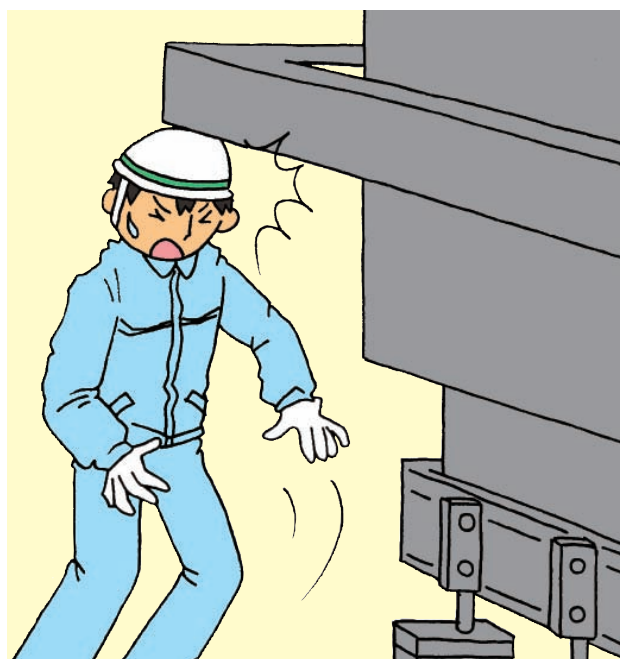
42

焼却設備点検中に、混合排出コンベア架台の角に頭部をぶつけた。ヘルメットをかぶっていたためケガは無かった。

トラテープによる注意喚起及び角に緩衝材を取り付けた。

事例36と同様に、さらに注意を促すのであれば、すだれを取り付けて目立たせたほうがより効果があるでしょう。

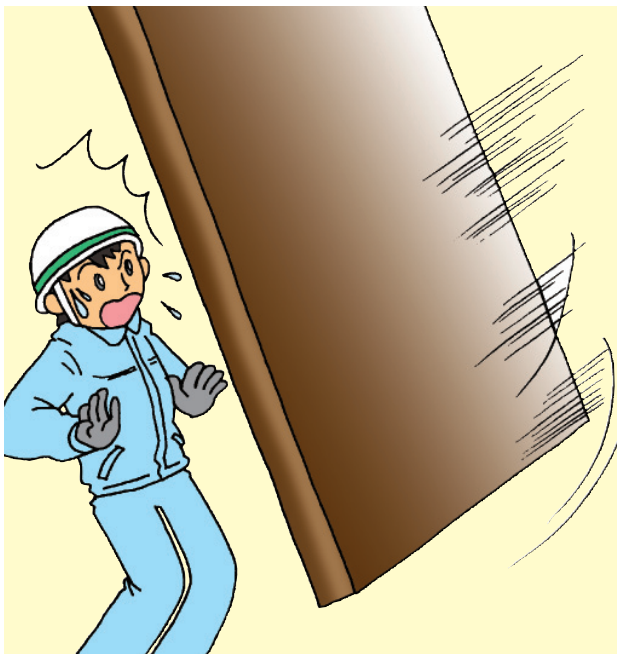
43

灰押出機内部の点検口を開け、点検しようとした際にシングルダンパンが動いて衝突しそうになった。

作業を軽視していた。

機械の構造を理解し、遠回りでも正規の点検ルートで点検歩廊を使い点検する。

灰押出機の内部点検で動力源を切らないで問題ないか？こうしたことを含めて点検実施に関する問題点の抽出を実施しましょう。

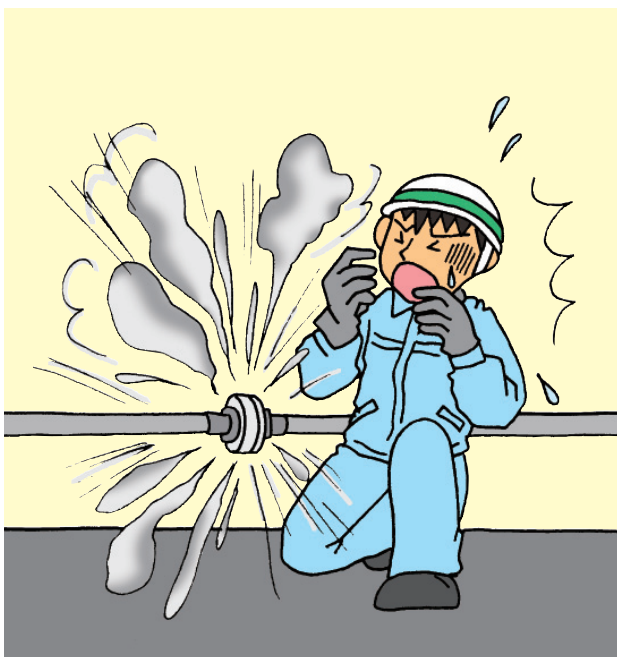
44

塩化第二鉄注入ポンプオイル交換時に、配管に身体を当て、配管のストレーナを破損し、薬剤を浴び、保護具に付着した。

良く見えず、やりにくかったが、大丈夫だと思った。

作業は二人以上で行い、声を掛け合い、お互いに危険を回避するよう努める。

「良く見えずやりにくい」というのは、照明の問題なのかスペースの問題なのか、問題を整理し、応急対策、恒久対策を検討しましょう。

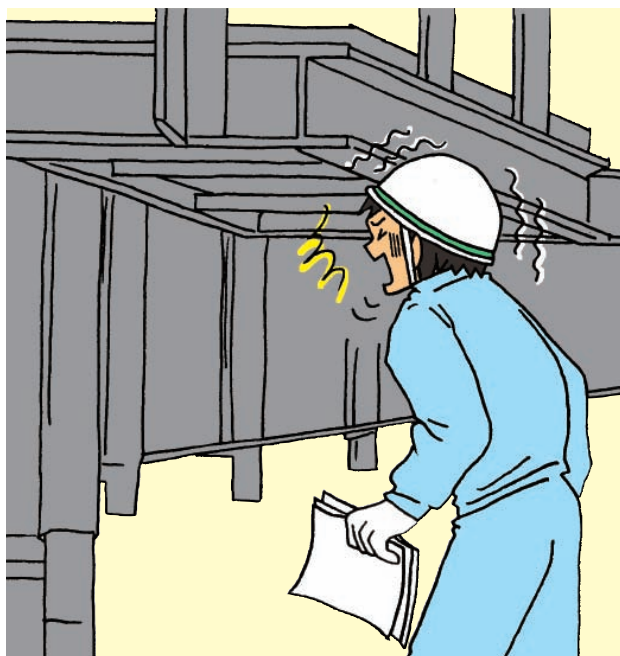
45

点検作業中、凝集ポリマータンクの残量を確認しようとした時に、ヘルメットのつばで上方向が死角となり、張り出している鉄骨部分に頭をぶつけた。

良く見えなかった。

鉄骨部分にトラテープ等で目印を付けて注意を促し、クッション材を鉄骨に巻いた。

良い対策です。加えてすだれを吊り下げるなど死角を少なくする等の対策も一考の余地があると思います。

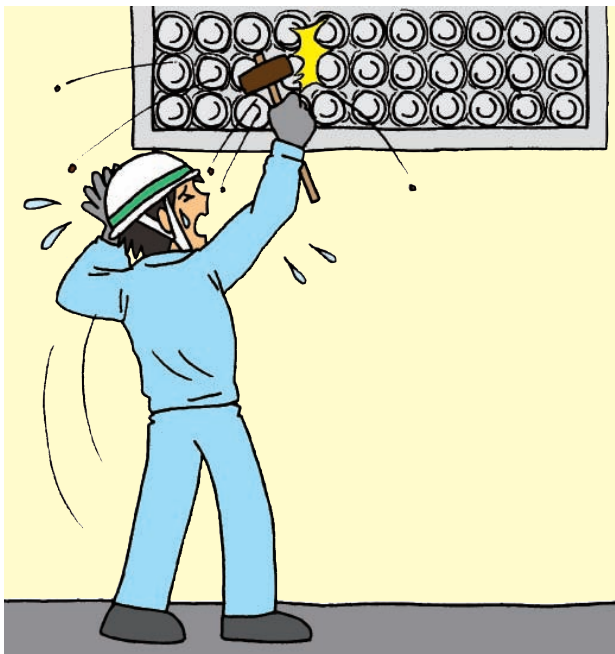
47

温風発生ファーンのSAH蒸気管管束を引き抜く作業時に、管束が錆でケーシングに固着していたため、ハンマーでケーシングを叩いた際に、錆が飛んで眼に入った。

保護めがねを着用していなかった。

全職員に軽微な作業でも保護具の完全着用を指示した。

ハンマー作業は錆や鉛ハンマーなどの破片等が目に入る危険性は十分予測できます。保護めがね着用を徹底しましょう。

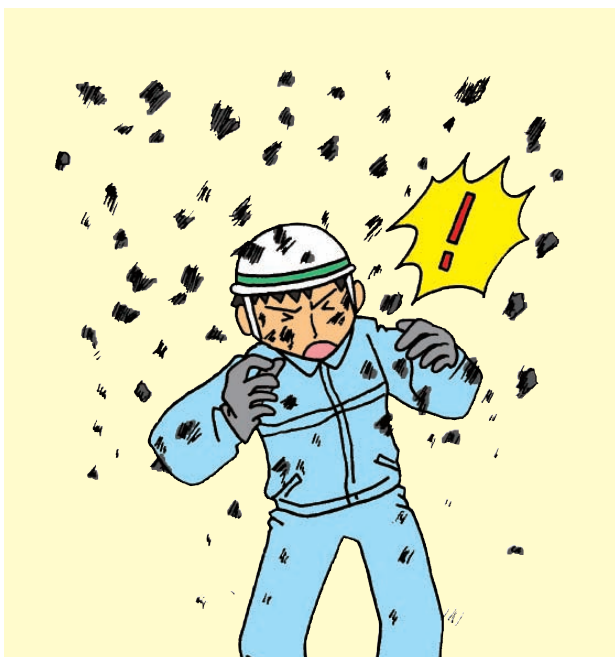
48

灰押出装置内の清掃点検中に後燃火格子の起動によって職員の頭上から主灰が降ってきた。

現場と中央制御室での連絡不徹底が主な原因

作業内容の相互確認を徹底するとともに、無線の通信状態を確認しながら作業を行うように改善した。

上記対策に加え、点検実施に関する問題点の摘出を実施しましょう。

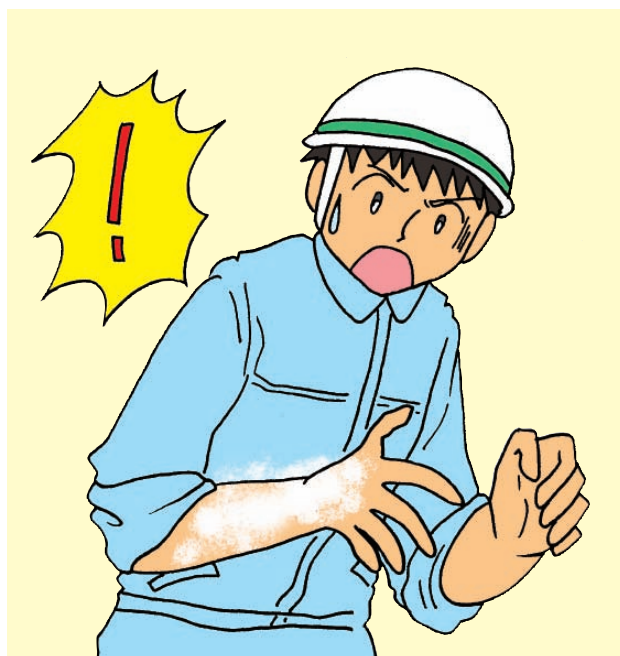
49

サイロの点検・清掃中に消石灰が皮膚を露出していた右手首にかかった。

消石灰等に直接触れる作業を行う場合は、タイベック服、ゴム手袋、保護めがね、ゴム長靴を着用し、皮膚を露出させないよう徹底する。

保護具の着用・着装はあたりまえとなるよう、なぜ必要なのかという危険教育を継続的に実施しましょう。

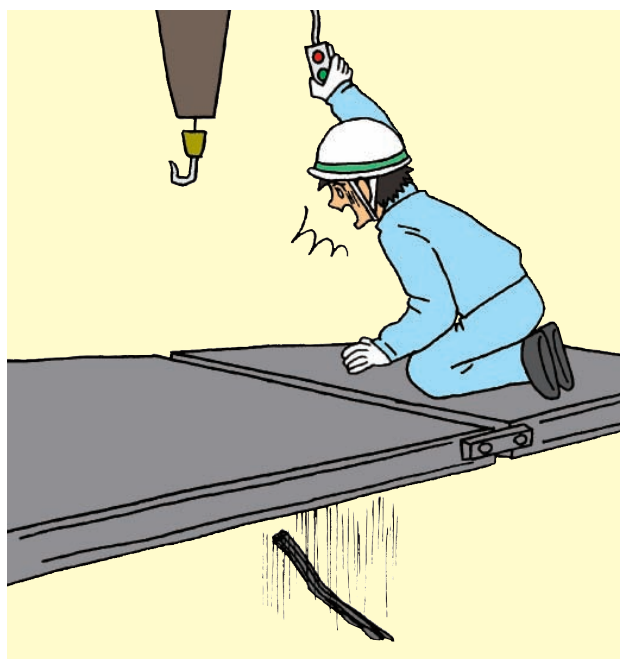
50

炉室の荷揚げ用ホイストの床開口部から、上部で作業中の作業員が番線を落とした。

二階フロアの開口部に開閉可能な防護ネットを新設した。

開閉可能な防護ネットの取り付けは、良いアイデアです。積極的にPRし、横展開しましょう。

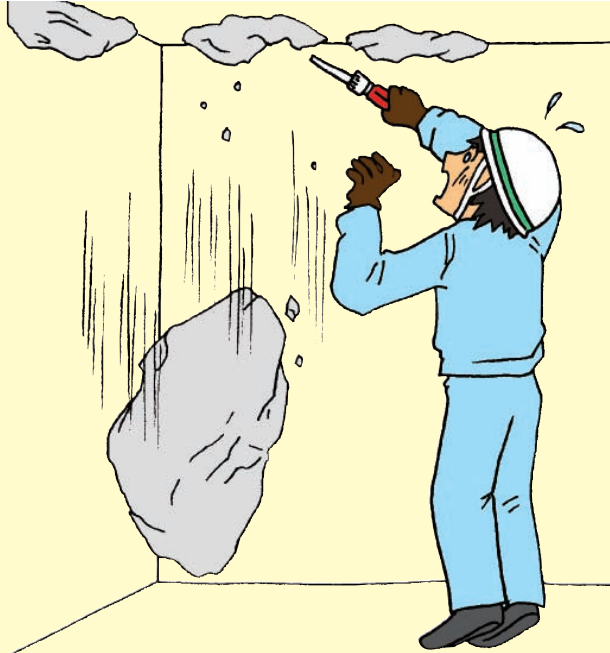
51

減温塔内にて付着したクリンカをエアチッパで除去中に、クリンカに亀裂が入り、1mを超す塊が上部から作業員をかすめ落下した。

作業者の背丈より上部のクリンカ除去作業を行っていた。

作業方法をエアホースによる除去に変更し、作業標準の作成と監視員の配置を行った。

作業方法変更時の一定期間は初期管理期間と認識し、チェックとフォローをしっかりと行いましょう。

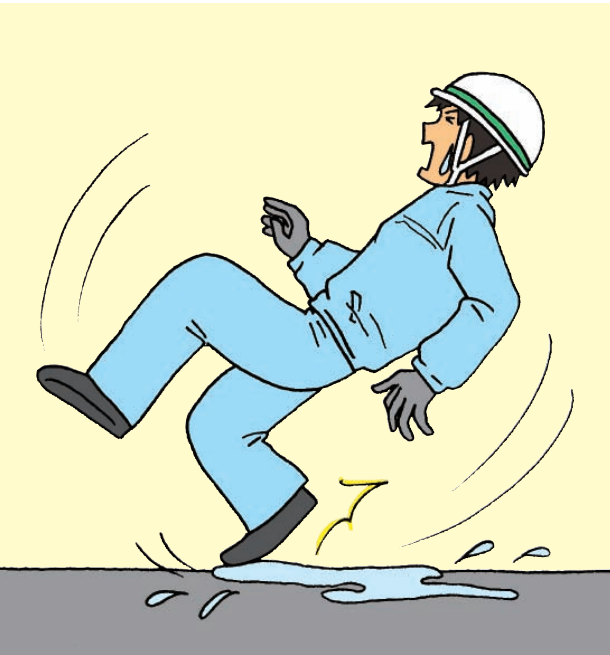
52

脱水助剤溶解槽内清掃時に、床にこぼれた助剤で足が滑った。

作業中の床清掃の徹底及び床のドライ状態維持を徹底することとした。

清掃作業で床面に液体がこぼれる恐れがある場所では、滑り止め機能の付いた靴の着用等いろいろ工夫してみましょう。

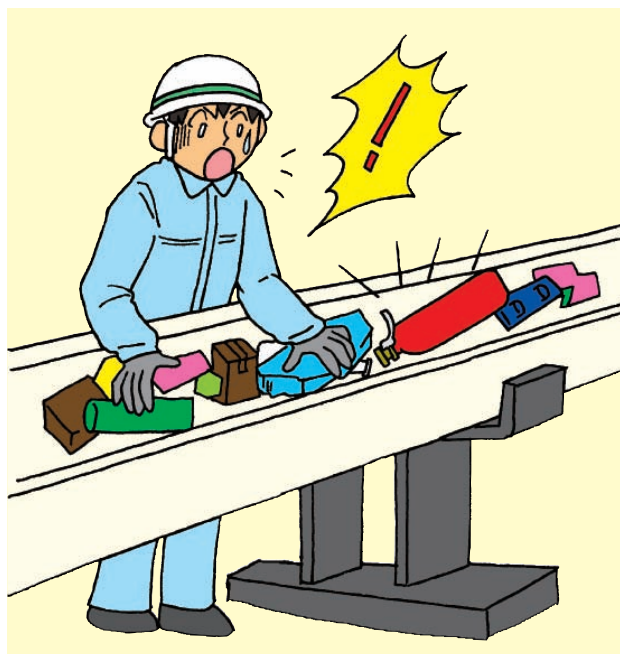
57

ガスボンベ（2 kg）が搬出不燃ゴミに混入し、破砕機にかける直前に仕分けヤードで作業員が発見し、事なきを得た。
