○工法について

再生工事の経過，工事前～工事中～工事後の環境の変遷

1 (3) 事業評価の目的

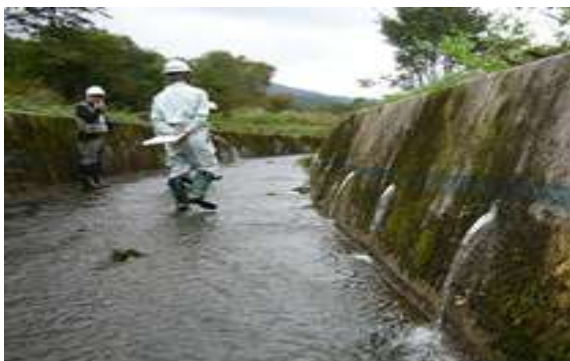
牧場開発に伴い、みお筋にはコンクリートの三面張り河川が整備され、周囲の林縁部への排水用の明渠、三面張りの側面には排水用の暗渠が整備された。また、中央部分の町道に舗装や排水側溝が整備されたことで、水みちが遮断された。

■河川の三面張り、排水暗渠の施工状況

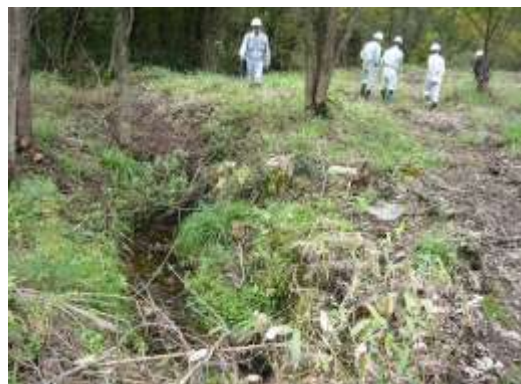
■明渠の施工状況

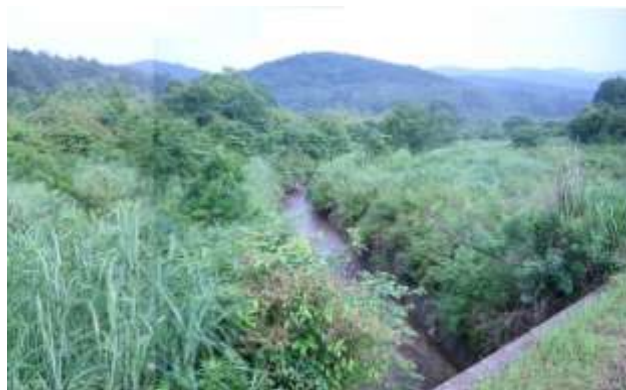
こうした整備によって、湿地の乾燥化が促進され、しだいに草地の環境に樹木が浸入しはじめるようになり、工事直前には、ほとんど藪の様相（高木層から草本層まで見通しの効かないほど繁茂した状態）を呈するに至った。

■町道沿いの藪化した植生状況

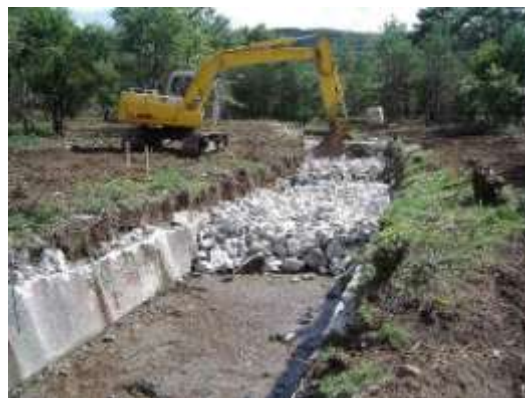
上流部分(南側半分)の三面張りの取り壊しと岩塊による埋戻しによって、河川が伏流するといった状況が出現した。その一方で、表流水の見られる箇所や導水路には、早くもタカハヤなど魚類の復活が見られた。

■三面張り河川のコンクリート取り壊し、埋設工事

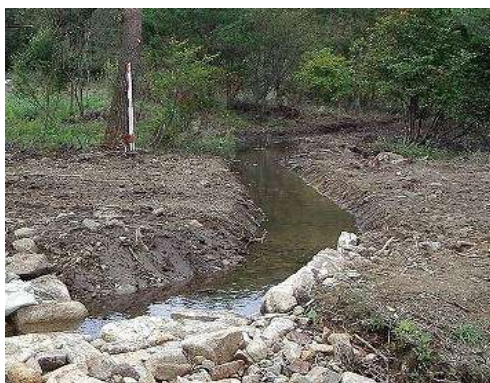
■幹線導水路

- ・ 導水路を巡らすことで、ほぼ霧ヶ谷全体に湿原環境を再生できた。
- ・ 給水供給エリアによって過大と過小が見られる。エリアごとの水需給について、給水量を見直す必要がある。
- ・ 一部に表流水が多すぎるか所があり、土砂分が流失して小石が浮いている。流量を抑制する必要がある。
- ・ 一部に水が届かない場所があり、とくに上流取水堰から右岸側に水が回ってない。埋まった土砂を除去する必要がある。
- ・ 全体に河川水による涵養が主体になり過ぎている。本来の供給源である林縁部からの湧水を主体とするよう転換を図りたい。

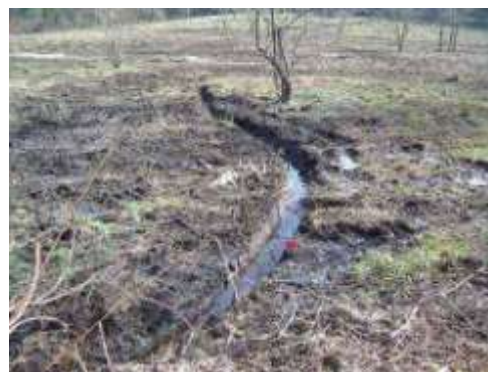
■補助導水路

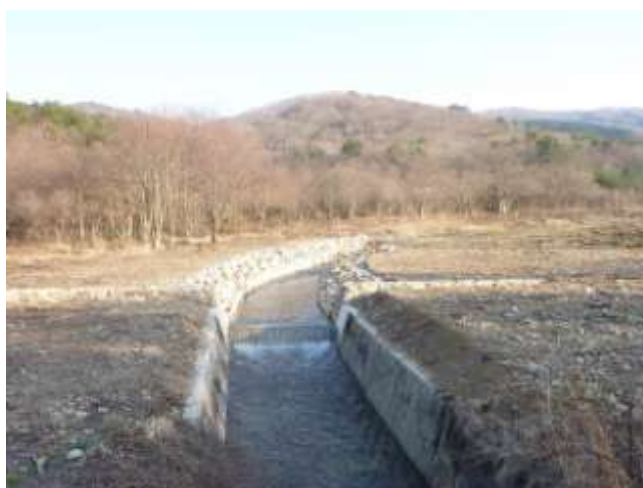
最下流部の堰堤の設置で全体の再生基盤の工事が完了した。

■ 下流端部の堰堤 中間部に設けた土砂溜りの観察により、最小規模の堰堤に到着した

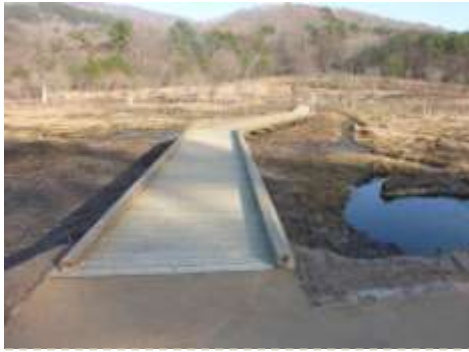
■車いす対応のW=1.5mの観察路

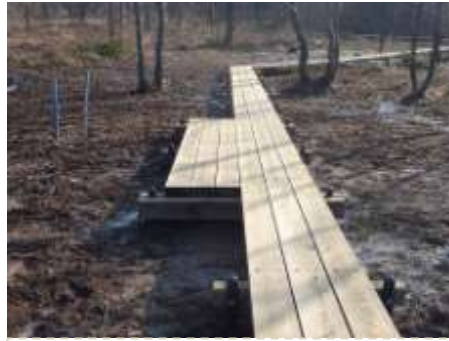
■標準W=0.6mの観察路、拡幅部は離合のため

- ・ 観察路の整備に伴い、利活用が拡大した。
- ・ 観察路が狭くて、離合が困難となることがある。今後の利用者の推移に応じて、観察路の増設や、一部の拡幅が望ましい。
- ・ 下流のエリアは町道からしか観察できない。二川キャンプ場まで、町道と河川沿いのダブルルートが望ましい。
- ・ 主要な説明板が3か所しかない。補助的な表示板の追加がほしい。
- ・ 観察の入り口とかコース案内がない。モデルコースの表示が望ましい。

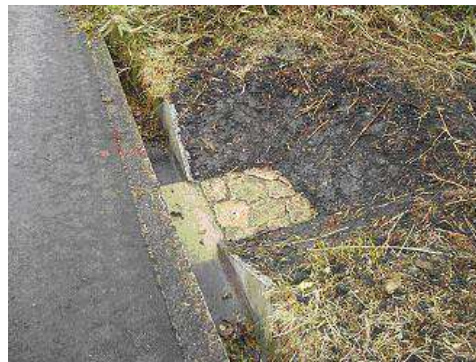
町道の山川側溝に小動物が這い上がれる(エコ改良)等を加えることで、翌春には集水柵にカスミサンショウウオなどの生息・産卵がみられるようになった。

■側溝から小動物が這い上がれるエコ改良

- ・ 町道の一部への歩道設置により、車両を分離することで、観察者の安全が確保された。
- ・ エコ改良によって、両生類等の生態回復がみられるようになった。
- ・ 小動物の移動が十分とは言えない。横断暗渠の改良あるいは暗渠をもっと増築したい。
- ・ 町道法面の蛇かごが水みちになっており、路体の管理上よくない。漏水を止める措置を施す必要がある。
- ・ 町道の人為的な街路樹(サクラ、コブシなど)は、自然再生にそぐわない。伐採すべき。
- ・ 町道西・下流側の人為的な造成地が放置されている。土砂を撤去して自然に戻すべき。一部に生息していたハッチョウトンボの生息環境に配慮したい。
- ・ 町道の利活用については未だ議論がある。観察者と自動車の利用状況に応じて判断したい。
