一般国道 191 号道路法面崩壊検討会 資料

平成 30 年 6 月

# 1. 法面崩壊の概要

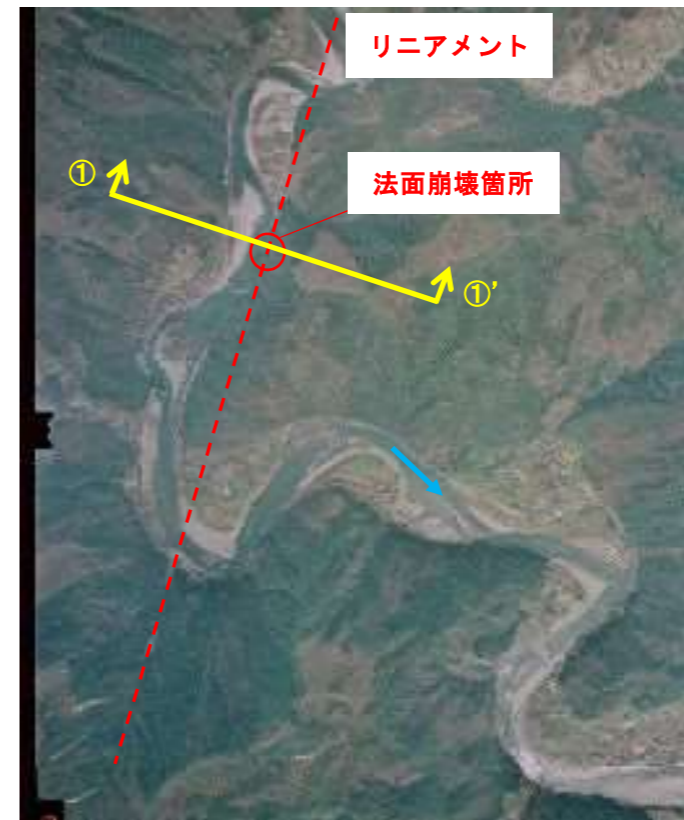
図 1-3 調査地周辺の空中写真  
（地図・空中写真閲覧サービス CCG748C9A10  
（昭和50年4月7日撮影）を引用）

次に、空中写真（地理院ホーム：地図・空中写真閲覧サービス、昭和50年撮影、CGC748）を見ると一般国道191号の直線区間に沿うように北東-南西方向の明瞭なリニアメントが認められ、このリニアメントに沿って急勾配斜面が連続している。（図1-3参照）。

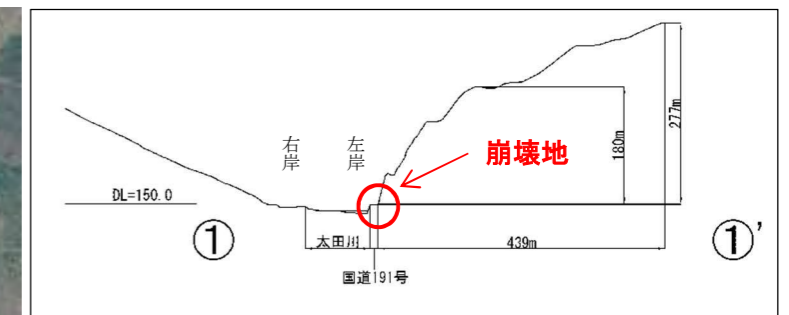
図 1-4 法面崩壊箇所およびその下流側の横断面図

当該地は太田川攻撃斜面にあたり、長年の河川侵食により道路面から約200mの高さまでは図1-4にみられるように急峻な地形を呈している。

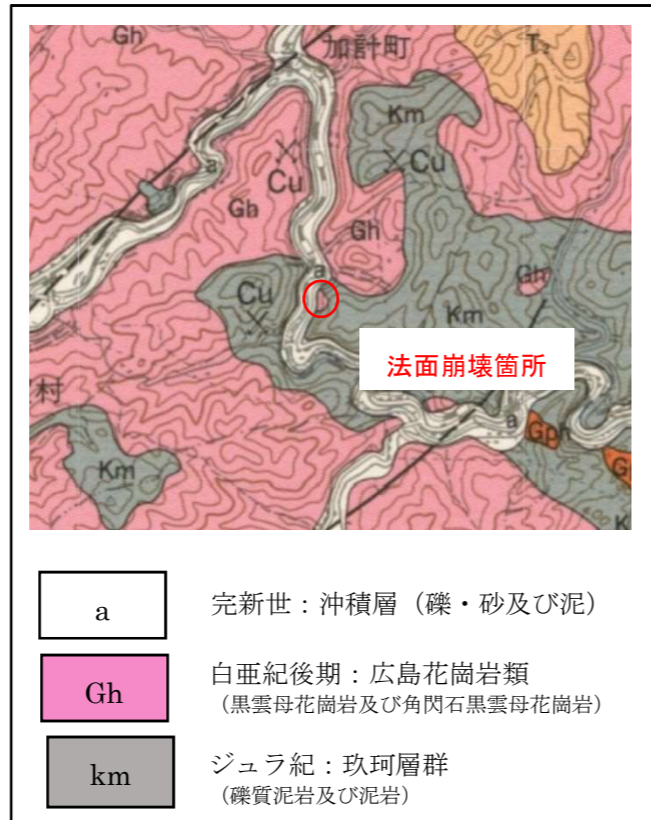
図1-5 調査地周辺の地質図  
（地質調査所発行 20 万分の 1 地質図幅「広島」(1986) より引用）

当該地斜面は、珪化作用により硬質となることが予想される玖珂層群相当層と広島花崗岩の貫入接触部の地質境界に位置している。また、崩壊した花崗岩の岩相は、細粒の基質に石英・カリ長石・黒雲母の斑晶が点在する細粒の黒雲母アプライト質花崗岩であると考えられる。この花崗岩の特徴としては、風化に強くマサ化しにくく、割れ目が発生しやすい（図1-5参照）。

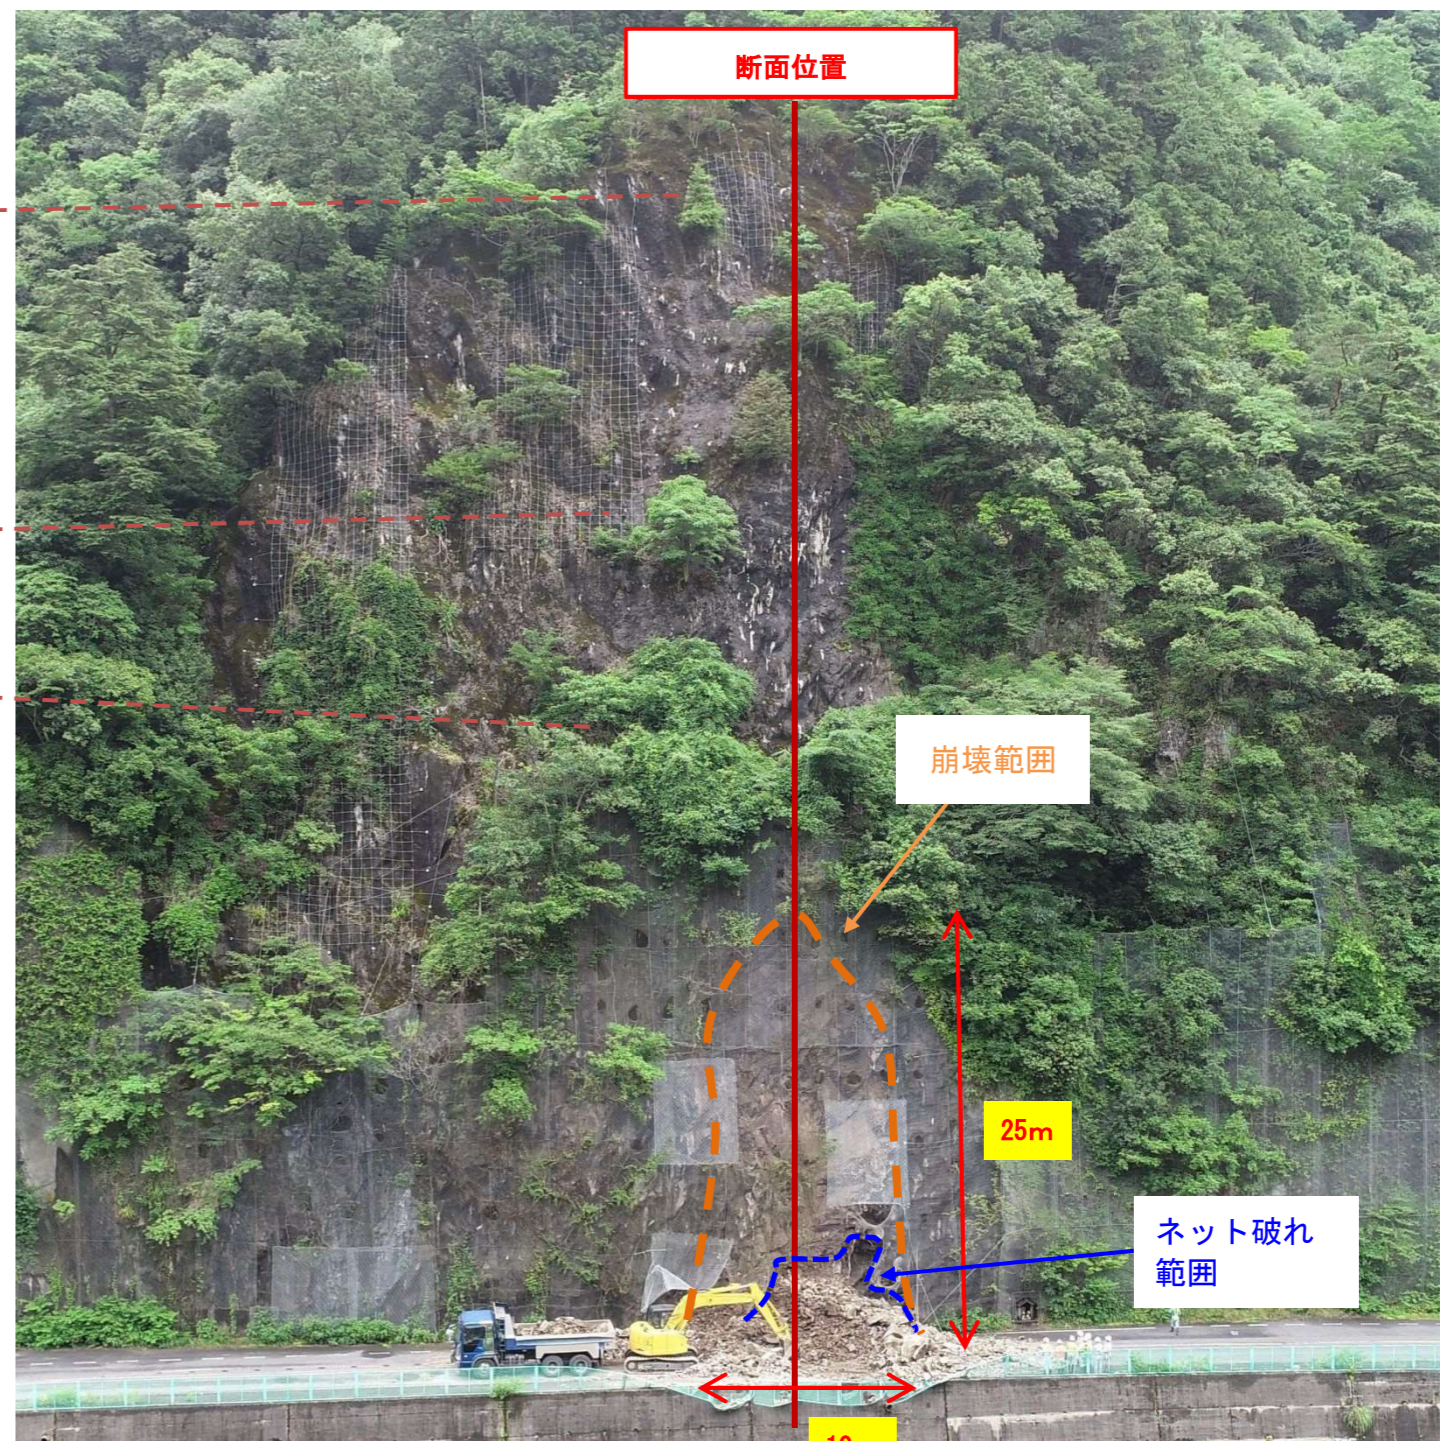
写真 2-6

岩盤中に発達した亀裂を通じて、後背地からの浸透水などが岩盤内に流入した。これは、写真2-7に示すように、崩壊頭部付近の崩壊面が湿っていること、崩壊した岩塊の表面が酸化していることなどから地下水位の上下動により乾湿が繰り返されていた証拠であるといえる。

亀裂の多い岩盤斜面であるため、年月の経過と共に不安定化が進み、最大崩壊深さ2m程度の緩みが進行していた写真2-8。そこに降雨が引き金となって、流れ盤方向に卓越する亀裂面の上を滑り落ちる「すべり崩壊」が発生した。

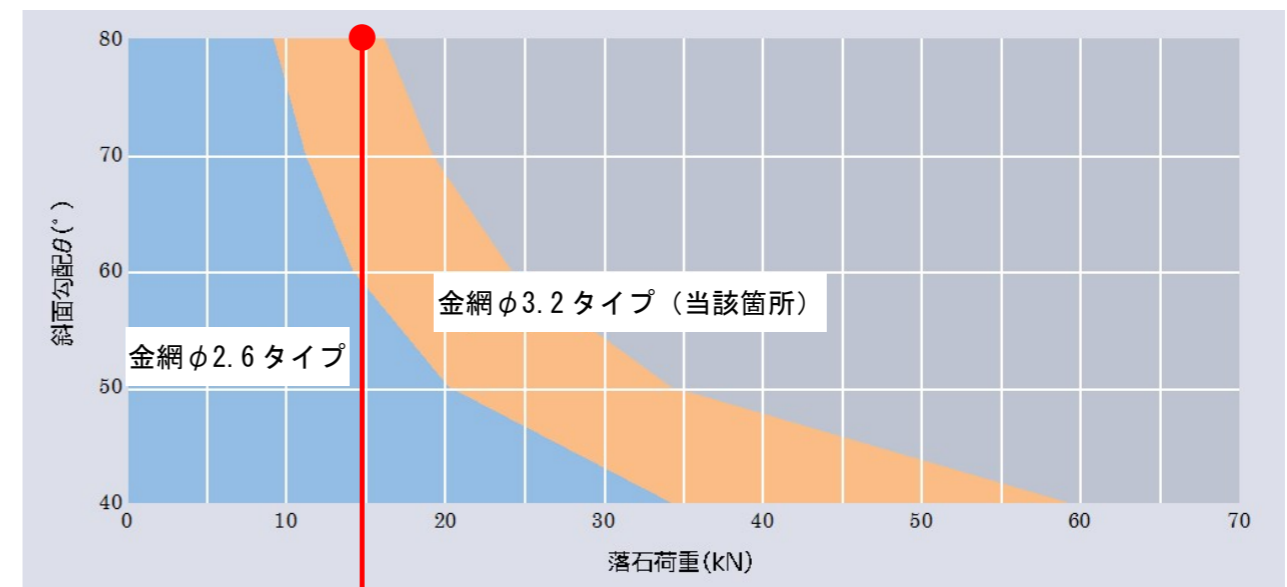
表-2-1 覆式ロックネットの選定表

現地の覆式ロックネットの場合は、最大15kN程度の落石荷重に耐えうる構造であり、落石径とすれば直径1.0mが許容可能な落石荷重である。しかし、今回の崩壊は落石の大きさが1mを超える岩塊を含む崩壊が一気に崩壊し覆式ロックネットの許容荷重をオーバーし、破損をもたらしたもので、既存の施設で防ぐことが可能な限界を超えている。

落石対応荷重は15kN

15kNに相当する落石径は  $(4/3 \times \pi \times 0.53^3) \times 25 = 15.6\text{kN}$  より直径1m程度
