平成30年7月豪雨災害を踏まえた  
今後の水害・土砂災害対策のあり方検討会

平成30年7月豪雨災害における  
被災堰堤一覧表

平成30年9月10日

広島県 砂防課

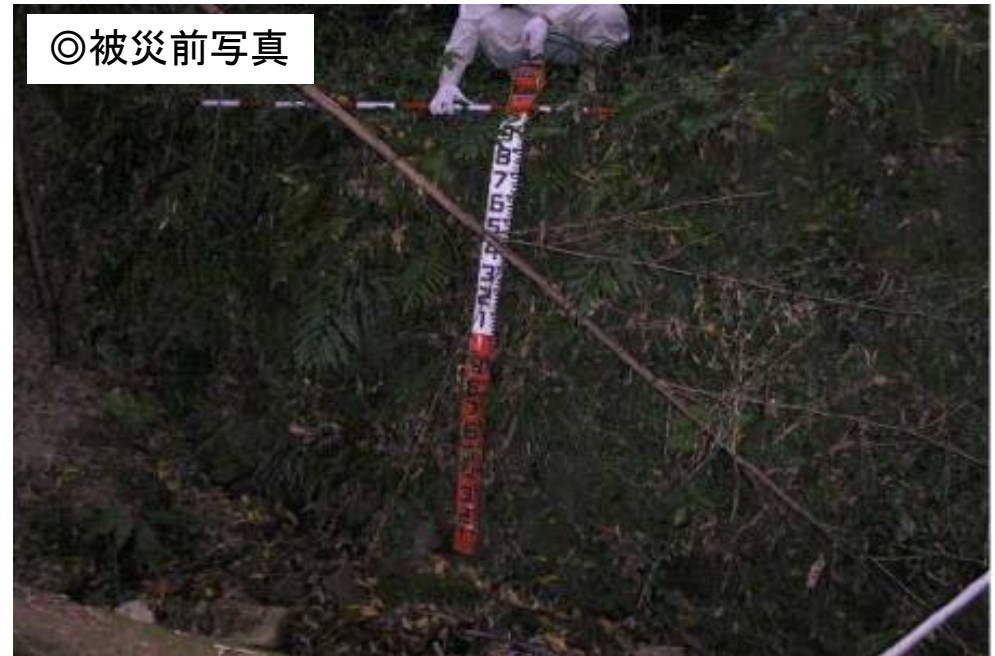
◎被災前写真

番号	溪流名	所在	構造形式	堤高(m)	堤長(m)	天幅(m)	竣工年度	直近の施設 点検実施日	健全度評価 ※1	背面の 堆砂状況(m)	被災の程度	被災状況	備考
1	奥之谷川(3号)	安芸郡海田町中店	石積	4.0	14.0	1.0	不明	H26.2.9	C	0.4	施設の一部が残っている	・上流法勾配1:0.1, 下流法勾配1:0.2, 袖勾配無 ・越流部は水通しの下部まで被災している。下部の部分が残存しているのが確認できる。	
2	奥之谷川(1号)	安芸郡海田町中店	石積	4.5	13.6	1.0	不明	H28.2.11	B	満砂(水通高)	施設の一部が残っている	・上流法勾配不明, 下流法勾配1:0.2, 袖勾配無 ・左岸部分が被災, 越流部は水通しより下部まで被災している。右岸部分が残存しているのが確認できる。	
3	東水落川	安芸郡坂町亀石山	石積	6.5	21.0	2.0	不明	H27.2.25	C	0.8	軽度の被災 (袖部分の被災のみ)	・上流法勾配1:0.3, 下流法勾配1:0.2, 袖勾配1/20 ・右岸袖部分が被災している。他の部分に目立った被災はない。	
4	背戸の川(3号)	呉市天応西条3丁目	石積	5.0	28.0	1.6	不明	H25.11.28	B	満砂(水通高)	施設の一部が残っている	・上流法勾配不明, 下流法勾配1:0.3, 袖勾配無 ・左岸部分が被災, 越流部は水通しより下部まで被災している。右岸部が残存しているのが確認できる。	
5	天地川	安芸郡坂町小屋浦	石積	11.5	50.0	2.0	昭和25年	H27.2.25	B	2.2	大規模に被災	・上流法勾配1:0.3, 下流法勾配1:0.2, 袖勾配1/20 ・越流部は水通しの下部まで被災している。右岸部分一部残存しているのが確認できる。	
6	段原川(2号)	呉市広町	コンクリート(粗石)	7.0	43.0	2.0	昭和31年	H29.11.7	B	4.0	軽度の被災 (袖部分の被災のみ)	・上流法勾配1:0.2, 下流法勾配1:0.2, 袖勾配1/10 ・左右岸袖部分が被災している。他の部分に目立った被災はない。

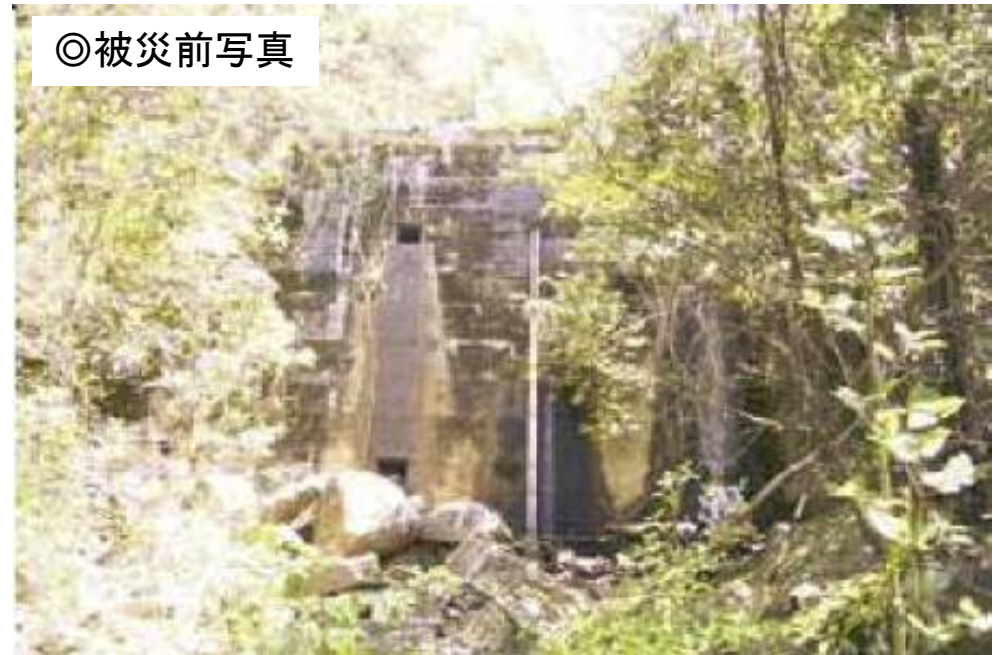
◎被災前写真

7	段原川(1号)	呉市広町	コンクリート(粗石)	9.0	34.8	2.0	昭和37年	H29.11.7	B	2.0	軽度の被災 (袖部分の被災のみ)	・上流法勾配1:0.4, 下流法勾配1:0.2, 袖勾配無 ・左岸袖部分が被災している。他の部分に目立った被災はない。	
8	御衣尾川(7号)	安芸郡府中町花立山	石積	5.0	15.3	2.2	不明	H28.1.23	C	満砂(水通高)	施設の一部が残っている	・上流法勾配1:不明, 下流法勾配1:0.6, 袖勾配1/20 ・右岸部分が被災, 越流部は水通しの下部まで被災している。右岸部分が残存しているのが確認できる。	
9	大谷川	広島市東区馬木8丁目	石積	4.6	28.0	1.7	不明	H29.1.13	C	満砂(水通高)	施設の一部が残っている	・上流法勾配1:不明, 下流法勾配1:0.4, 袖勾配無 ・越流部は水通しの下部まで被災している。左右岸部分が残存しているのが確認できる。
