令和7年7月18日
課名 地域政策局都市圏魅力づくり推進課
担当者 担当課長 吉田
内線 2568
課名 土木建築局営繕課
担当者 耐震工事担当監 中谷
電話 082-513-2308

旧広島陸軍被服支廠安全対策工事における施工ミスの発生について

工 事 名：旧広島陸軍被服支廠1号棟ほか2棟安全対策工事

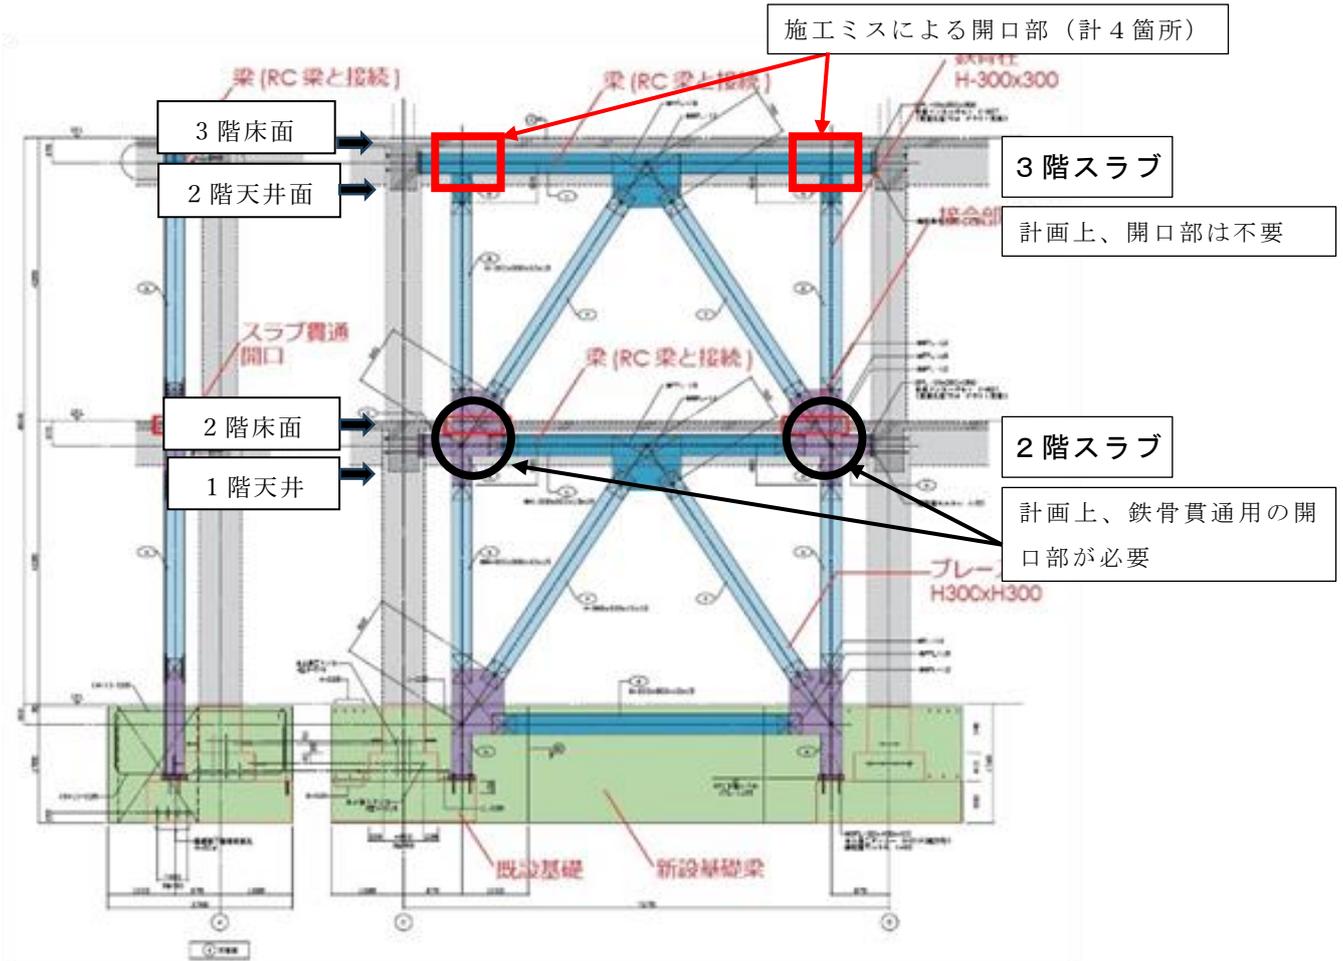
○各階床面及び天井面の位置関係

令和7年6月下旬から、耐震補強のための鉄骨補強部材設置の準備作業を行っていたところ、設計上計画されていなかった1号棟3階の床に開口部を4箇所施工した。

- ・ 墨出し作業：設計図に基づき、鉄骨補強部材が接合することとなる床や梁、柱の箇所に印を付ける作業
- ・ 目荒らし作業：鉄骨補強部材と床や壁との密着性を高めるため、床や壁のコンクリートの表面を粗くする作業
- ・ 開削作業：開口部を施工する作業。鉄骨補強部材は1・2階を貫通させるため、2階の床に開口部を設ける設計としていた。
