公共土木施設 災害復旧報告

広島県管理の道路・河川
砂防施設（大津恵・重行・篠堂・大戸地区）の復旧状況報告です。
発行
広島県北部建設事務所
庄原支所

順調に工事が進んでいます

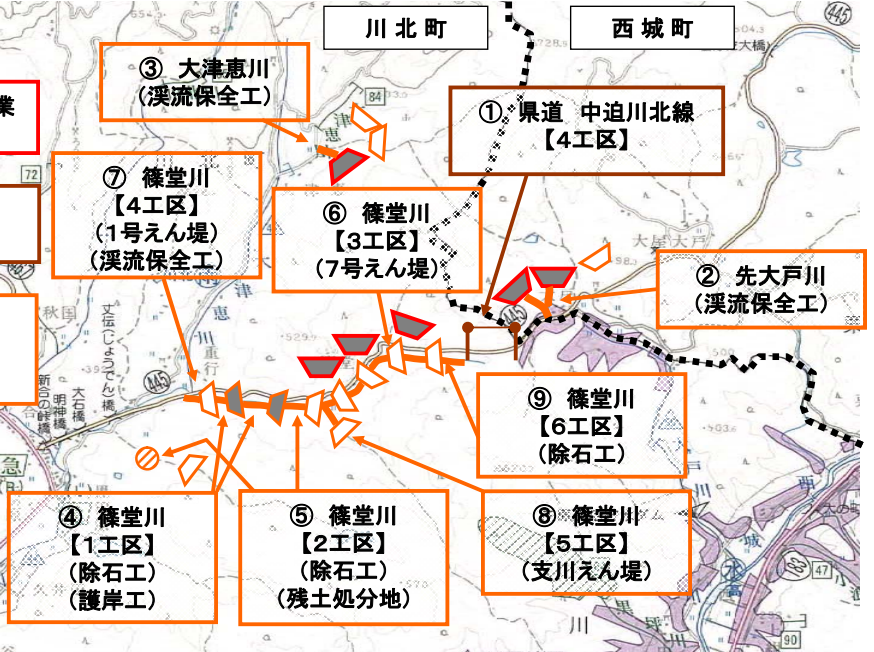
<p>進捗率 53%</p>   <p>③ 大津恵川 (溪流保全工)</p> <p>工事内容: 溪流保全工 238m 施工: 中田建設 工期: H24.6~H25.1 (予定)</p>	<p>進捗率 64%</p>   <p>② 先大戸川 (溪流保全工)</p> <p>工事内容: 溪流保全工 375m 施工: 中田建設 工期: H24.6~H25.1 (予定)</p>	<p>進捗率 79%</p>

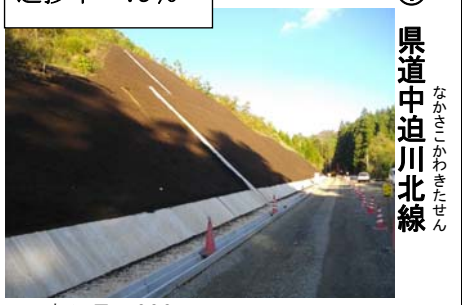
<p>① 県道 中迫川北線 (なかさこかわきたせん)</p> <p>工事延長: 636m 施工: 三宅建設 工期: H24.5~H24.12 (予定)</p>
<p>進捗率 49%</p>   <p>⑥ 篠堂川 (3工区)</p> <p>工事内容: 砂防ソイルセメントえん堤1基, 除石工 施工: 中田建設 工期: H24.6~H25.3 (予定)</p>	<p>進捗率 19%</p>   <p>⑤ 篠堂川 (2工区)</p> <p>工事内容: 除石工, 残土処分地 施工: 加藤組 工期: H24.7~H25.5 (予定)</p>	<p>進捗率 69%</p>   <p>④ 篠堂川 (1工区)</p> <p>工事内容: 護岸工, 除石工 施工: 角栄組 工期: H24.6~H25.2 (予定)</p>
<p>進捗率 0%</p>   <p>⑨ 篠堂川 (6工区)</p> <p>工事内容: 除石工 施工: 北備建設 工期: H24.10~H25.3 (予定)</p>	<p>進捗率 0%</p>   <p>⑧ 篠堂川 (5工区)</p> <p>工事内容: 砂防ソイルセメントえん堤1基, 除石工 施工: 広成建設 工期: H24.9~H25.7 (予定)</p>	<p>進捗率 10%</p>   <p>⑦ 篠堂川 (4工区)</p> <p>工事内容: コンクリートえん堤1基, 溪流保全工 施工: 宮田建設 工期: H24.8~H25.3 (予定)</p>
