# 東広島地区

# 民有林直轄治山事業の概要

林野庁 近畿中国森林管理局  
広島森林管理署 山地災害復旧対策室

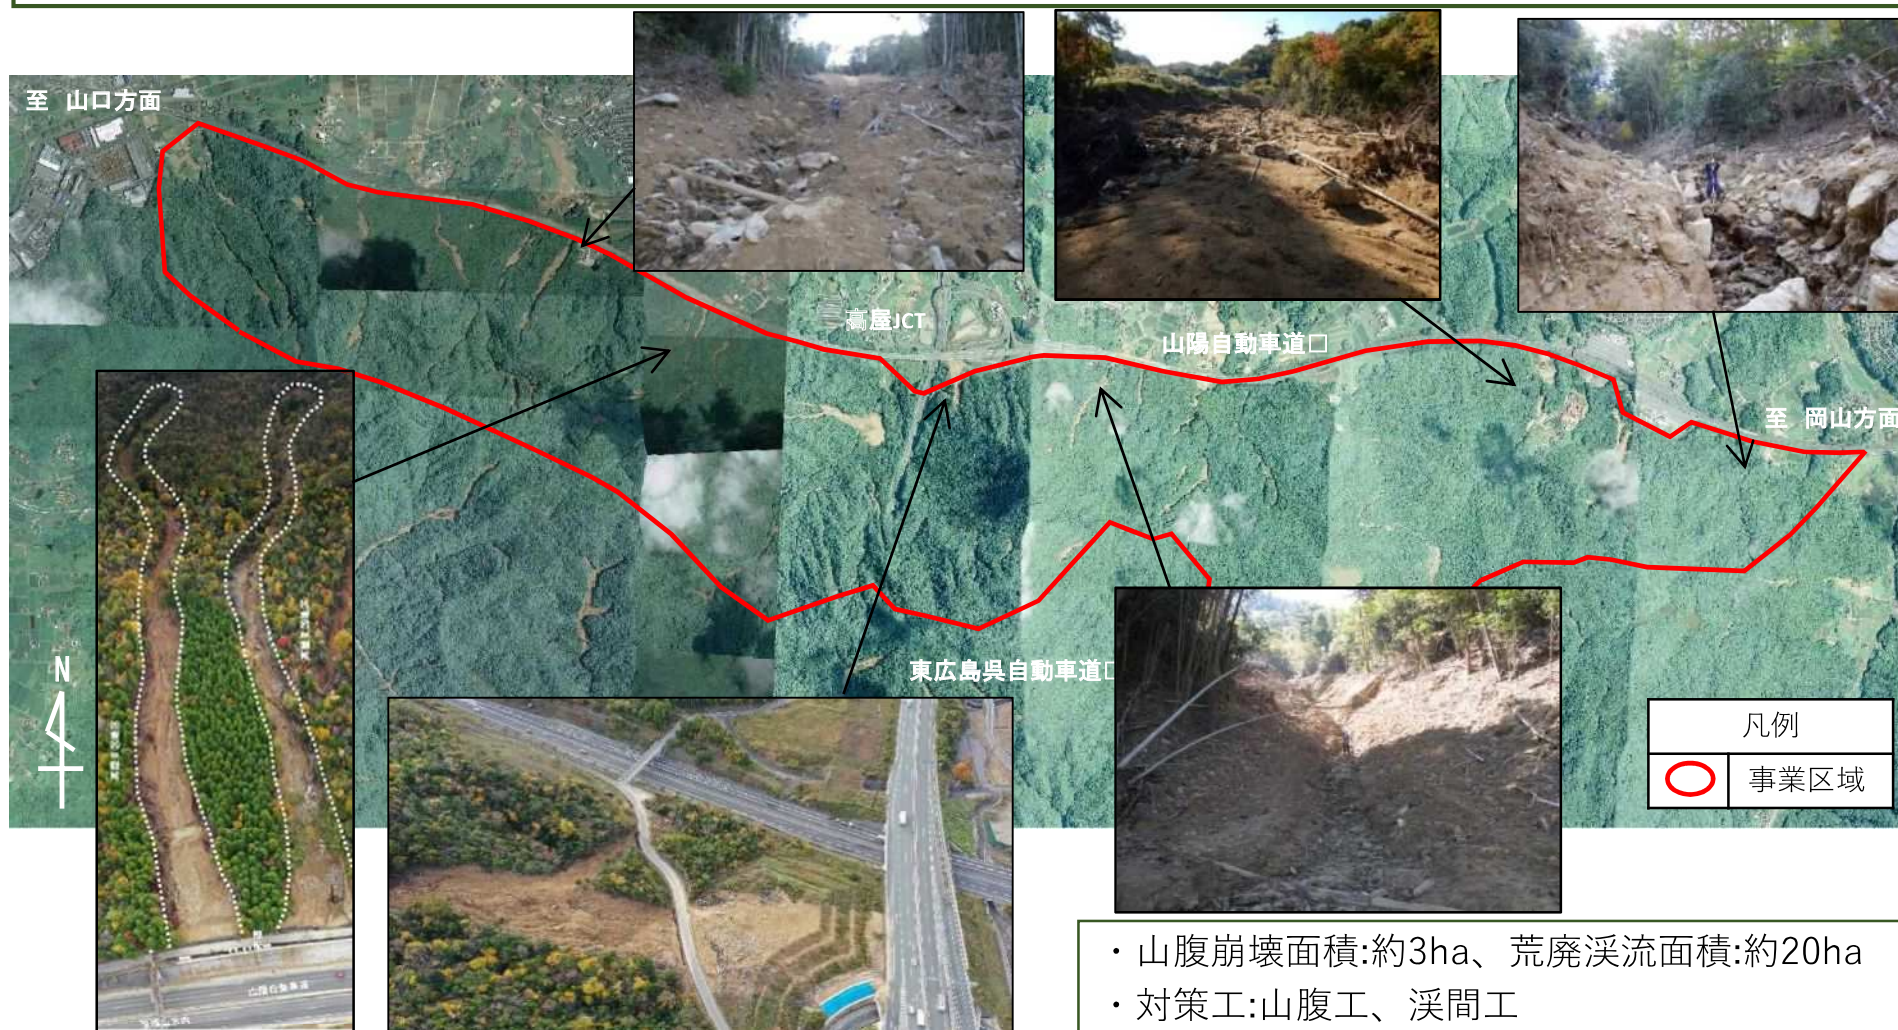
①高屋区域

荒廃状況

山陽自動車道の南側に位置する山腹斜面で高屋JCTの東側と西側に位置しています。  
荒廃地面積は約23haで、一部の荒廃地からの土砂が山陽自動車道に直接的な被害を及ぼし、一時通行止めの影響を与えました。  
荒廃の進行・拡大が顕著な溪流を優先して、治山ダム(溪間工)及び土留工(山腹工)により復旧を図ります。

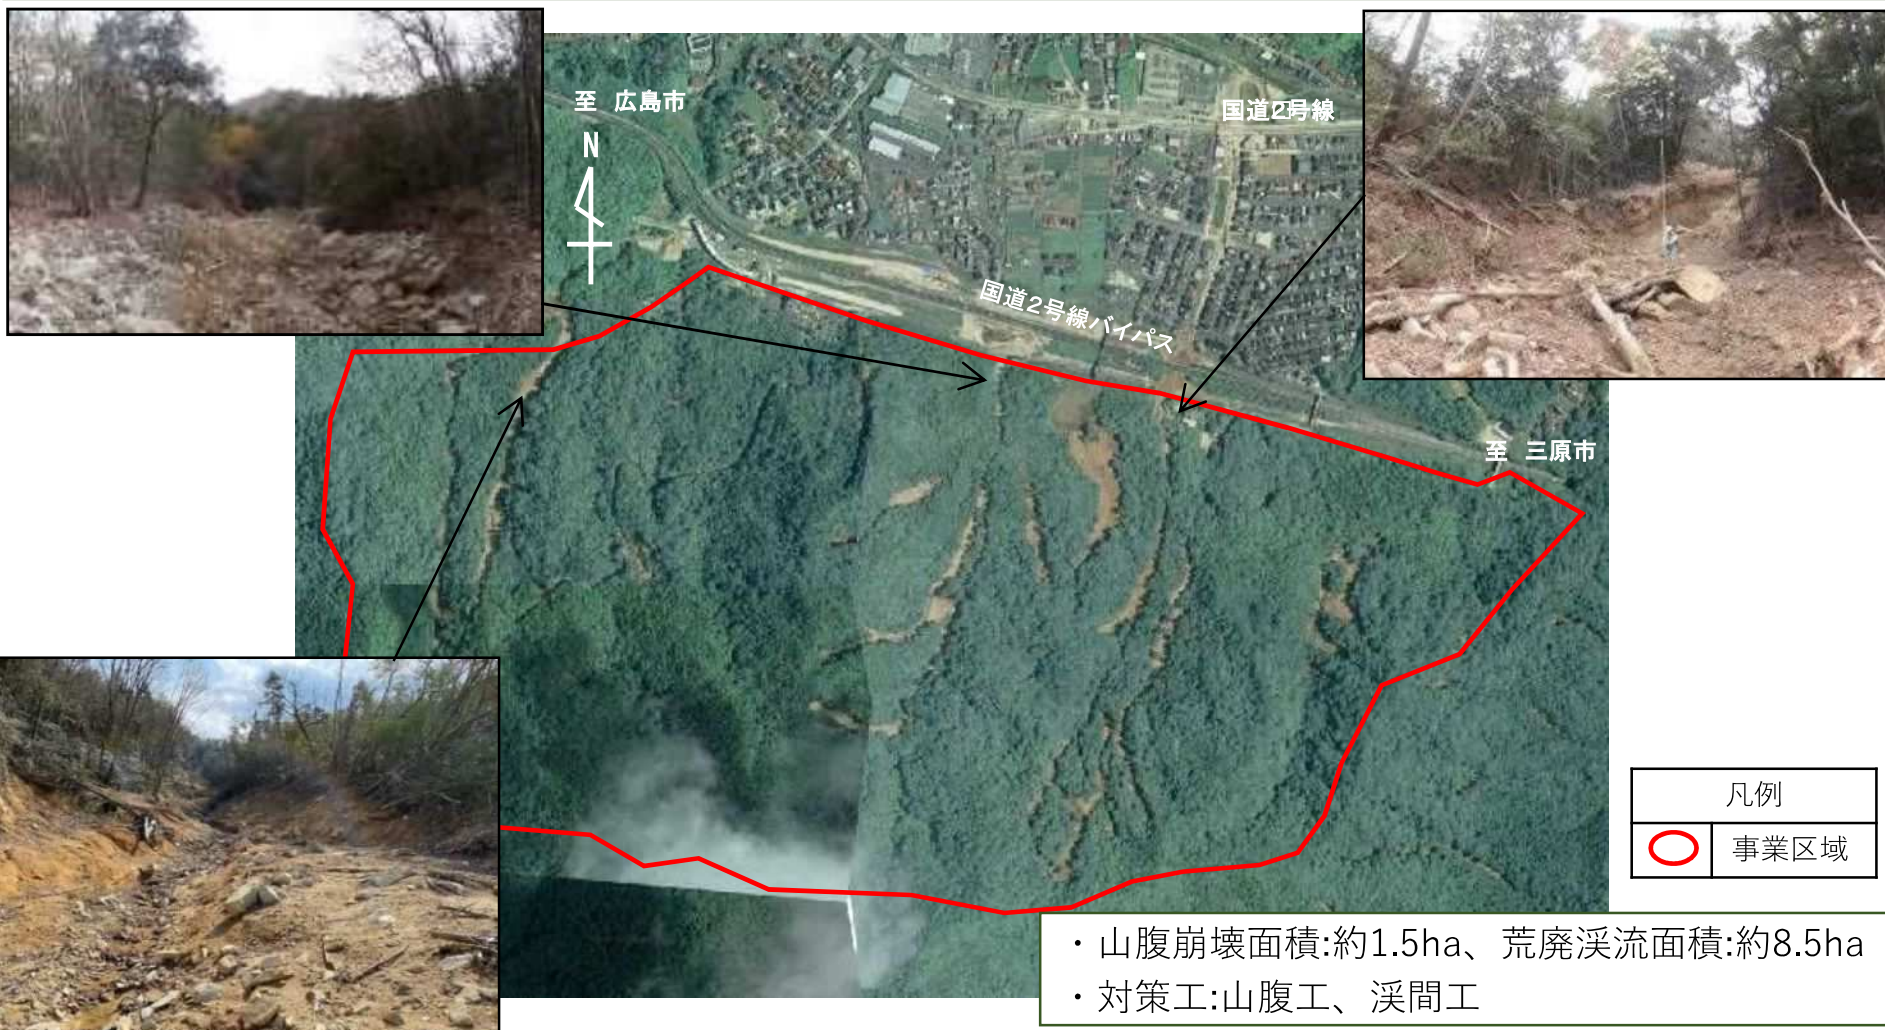
②八本松区域

荒廃状況

国道2号線バイパスの南側に位置し、下流には国道2号線が位置しています。  
荒廃地面積は約10haで、一部の荒廃地からの土砂が国道及び市街地まで流出しました。  
荒廃の進行・拡大が顕著な溪流を優先して、治山ダム(溪間工)及び土留工(山腹工)により復旧を図ります。

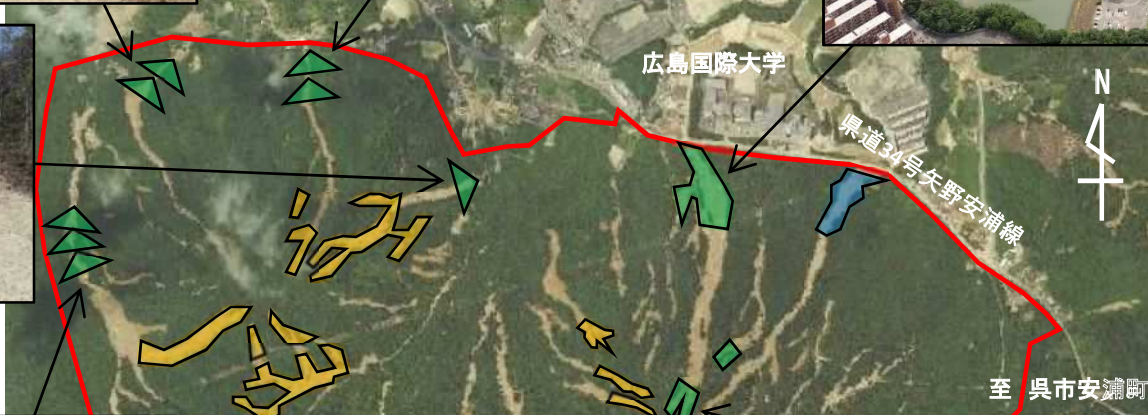
③黒瀬区域

荒廃状況

東広島市・呉市境にある前平山・本岳の南側斜面に位置し、保全対象として県道34号線、広島国際大学及び住宅地があります。

荒廃地面積は約38haで、土石流により既設の治山施設が破壊され、県道へ土砂が流出して通行止めになったほか、広島国際大学構内へ土砂が流入しました。

荒廃の進行・拡大が顕著な溪流を優先して、治山ダム(溪間工)及び土留工(山腹工)により復旧を図ります。
