ヒヤリハット 事例集

— 水道事業・下水道事業 —

地方公務員災害補償基金

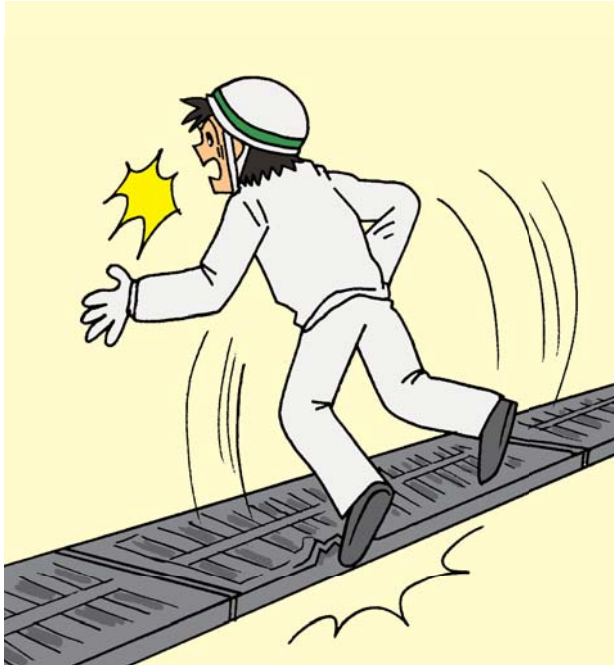
事例 7

敷地内通路の側溝蓋の破損箇所に躓きそうになった。

側溝蓋を修理した。

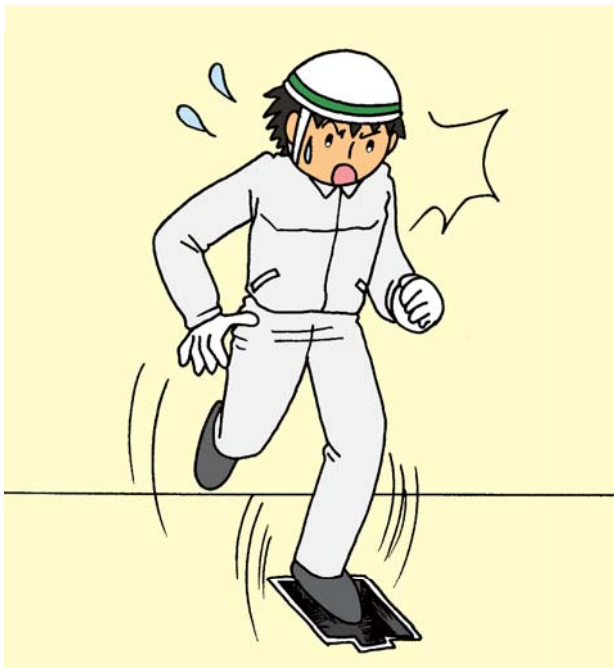
事例 8

敷地内の蓋の無いバルブボックスに足がはまりそうになった。

蓋を設置した。

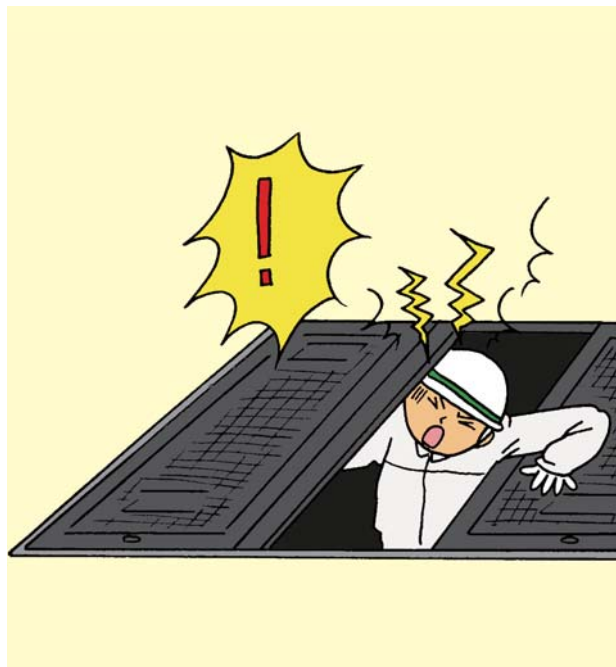
事例 9

地下ピット内から急いで出ようとした際に、飛び出た箇所に頭をぶつけた。

急いでいたため、通常使用しない蓋を開けて出ようとしたことから、飛び出ている箇所があることを認識していなかった。

注意喚起のための標識を設置した。

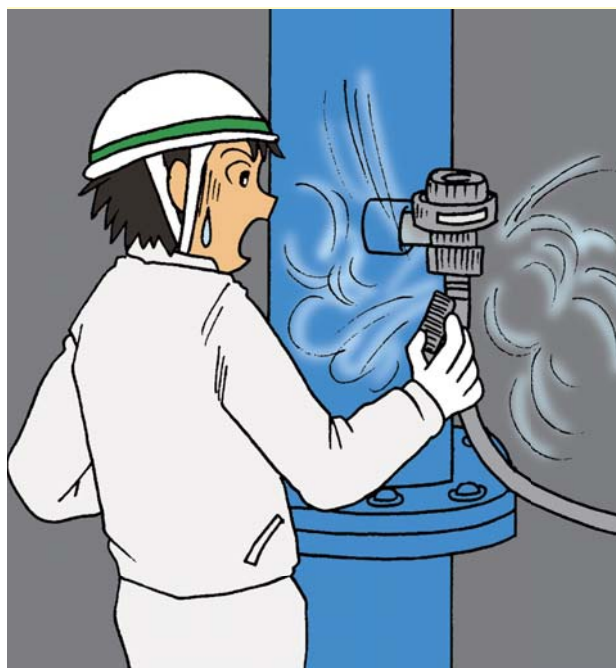
事例 10

次亜塩素酸ナトリウム溶液の注入口から漏れがあったので、清掃しようと注入口のキャップを取り外したところ、ホースに圧力が掛かっていたため、急に次亜塩素酸ナトリウム溶液が噴出し、目に入りそうになった。

薬品が人体にかかる恐れがある場合は、必ずメガネや手袋、必要ならばマスクを着用するよう徹底した。

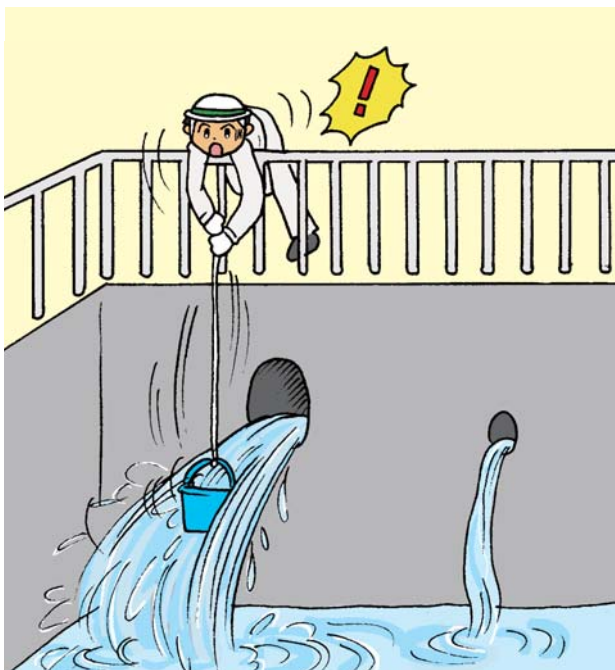
事例 12

残留塩素の検査のため、ロープでつないだバケツを吊るし、放水中のドレンから採水しようとしたところ、水の勢いでバケツが引っ張られ、転落しそうになった。

転落防止など危険防止の観点から、周囲の状況に応じた作業標準を定めておくこととした。

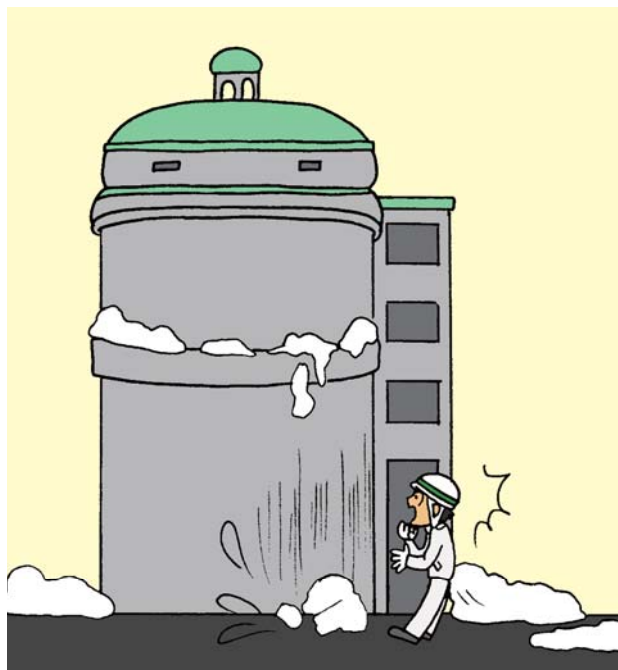
事例 18

高架式の配水池（配水池部：地上 16 m～30 m）の中間部（地上 16 m）の凸部に積雪により氷塊ができ、それが配水池入口付近に落下した。

入口にボックス製のカルバートを設置した。

大変危険な事例です。対応策により当面の危険回避はできているものと推察されますが、設置したカルバートの維持管理を徹底するとともに、例えば凸部の形状を変え、氷塊が出来ないようにするなどの発生源対策も検討された方が良いでしょう。また、これを機に、同様の危険な箇所がないかなど、施設内の総点検を実施しましょう。
