現場からの声

【二級河川二河川水系鎌ヶ原川
左支溪災害関連緊急砂防工事】

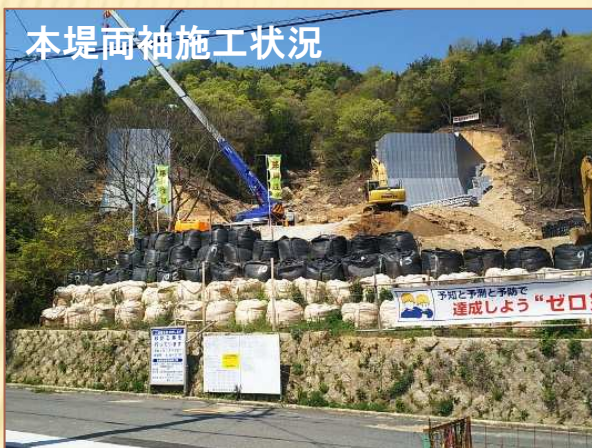
本堤両袖施工状況

本堰堤の形状は、地山へ効率的に嵌入するため、両袖折れとなっています。そのため、工事の難易度が高く、使用機械の能力内で施工するためには、手順を綿密に計画する必要がありました。

限られた施工ヤード内で土砂や資材の仮置きを考えながら工事を進める必要がありました。機械の施工能力なども考慮した結果、一度に本体を施工することは困難であったため、両袖部分の施工を先行し、最後に中央部を仕上げました。
