鑄物ダストのリサイクル技術の研究

Study of Technology to recycle Dust Waste from Foundries

To recycle the dust waste from foundries around Bingo region, we researched the classification process and were able to decrease impurities density of dust waste by removing minute particles.

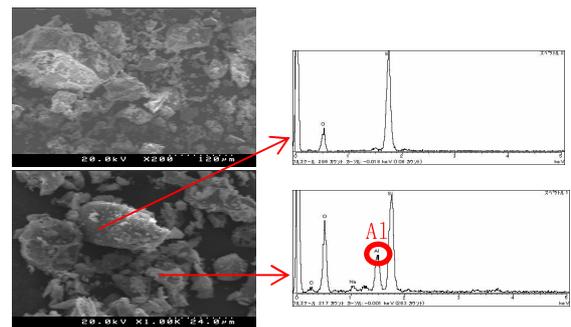
図1 A社ダストの電子顕微鏡観察結果

不純物の存在形態を探る目的で、A社、B社およびC社のダストを電子顕微鏡で観察した。その結果を図1から図3に示す。

本結果より、大きい粒子の表面に小さい粒子が付着していること、大きい粒子に不純物（シリカ以外の成分）がほとんど含まれないこと、ならびに、小さい粒子のみに不純物が含まれていることが確認できた。このことから、粒子の分級処理により、不純物の除去ができるものと推定された。

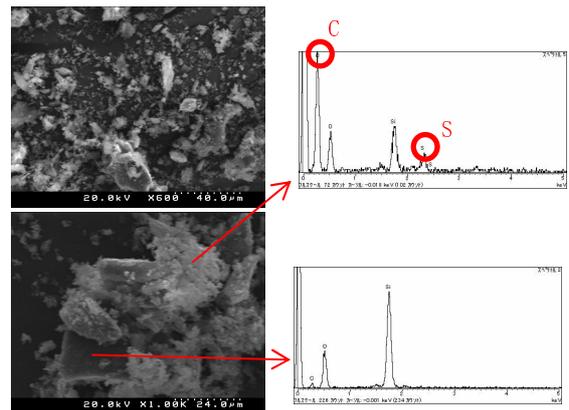
図2 B社ダストの電子顕微鏡観察結果

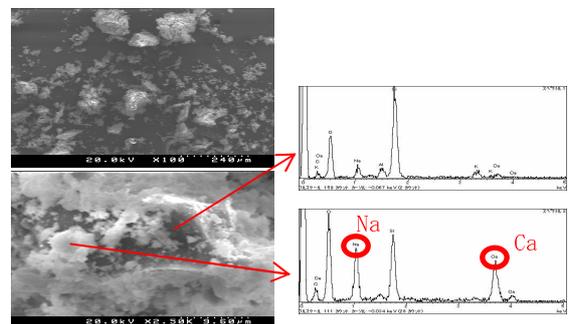
図3 C社ダストの電子顕微鏡観察結果

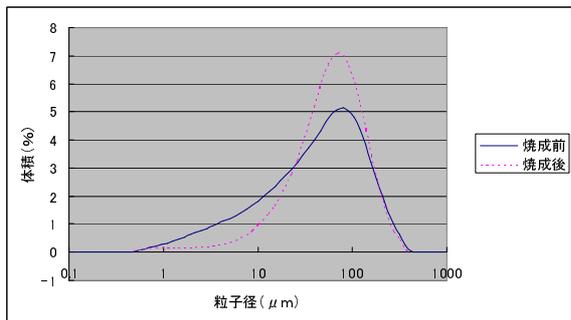
図4 A社ダストの粒度分布

レーザー回折散乱式測定器を用いて、A社、B社およびC社から排出されたダストの粒度分布測定を行った。結果を図4から図6に示す。A社ダスト（図4）では、中心粒子径80μmのピークが確認できた。焼成処理により、粒子径10μm以下の粒子が減少していた。粒子径10μm前後に、1000℃焼成処理によって消失する粒子のピークが隠れていることが推測された。B社ダスト（図5）では、3つのピーク（中心粒子径：3μm、20μm、300μm）が確認できた。焼成処理により、中心粒子径3μmのピークが消失した。B社の鋳型造型は樹脂を用いていることから、

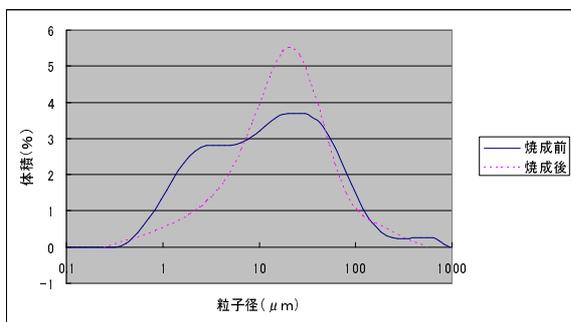
図5 B社ダストの粒度分布

消失ピークの大部分は樹脂であることが推測された。C社ダスト(図6)では、3つのピーク(中心粒子径:3μm, 80μm, 300μm)が確認できた。

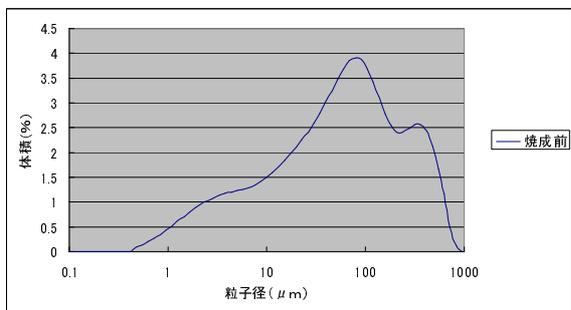
図6 C社ダストの粒度分布

以上より、B社とC社のダストには、異なった中心粒子径の3グループが存在し、A社のダストには異なった中心粒子径の2グループが存在することがわかった。

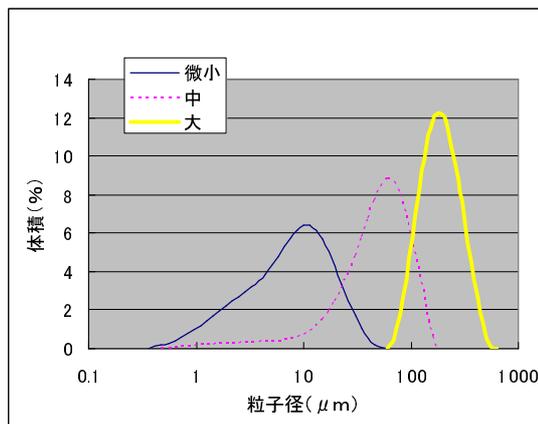
図7 A社ダストの各分画の粒度分布

電子顕微鏡観察の結果から、中心粒子径の異なるグループでは成分組成に差異があると期待されたので、分級処理を実施した。鋳型造型方法が単一であるA社、B社およびC社のダストを材料として分級処理を行い、粒子径の異なる3分画(大, 中, 微小)を得た。各分画の割合を表5に示す。各社の分級処理後の分画の粒度分布を図7から図9に示す。中分画に微細粉粒が少量混入しているが、粒子径の異なる3つのグループに概ね分級できたことが確認できた。

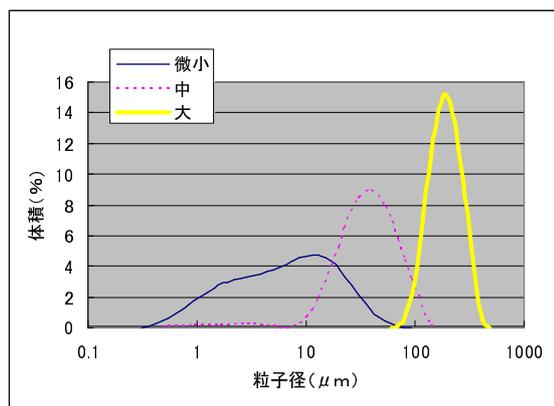
図8 B社ダストの各分画の粒度分布

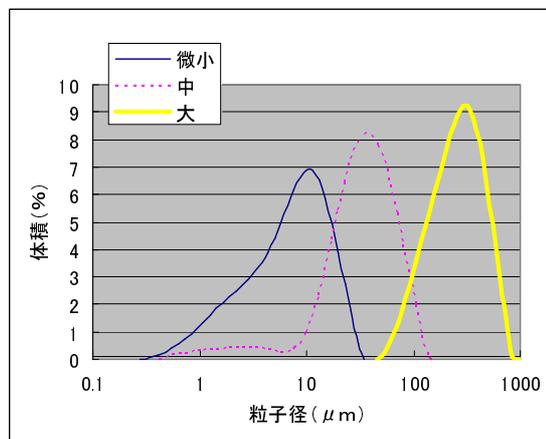
図9 C社ダストの各分画の粒度分布
