# 先小倉 阿賀中央5丁目

11件  
至 郷原IC

## 事故の特徴

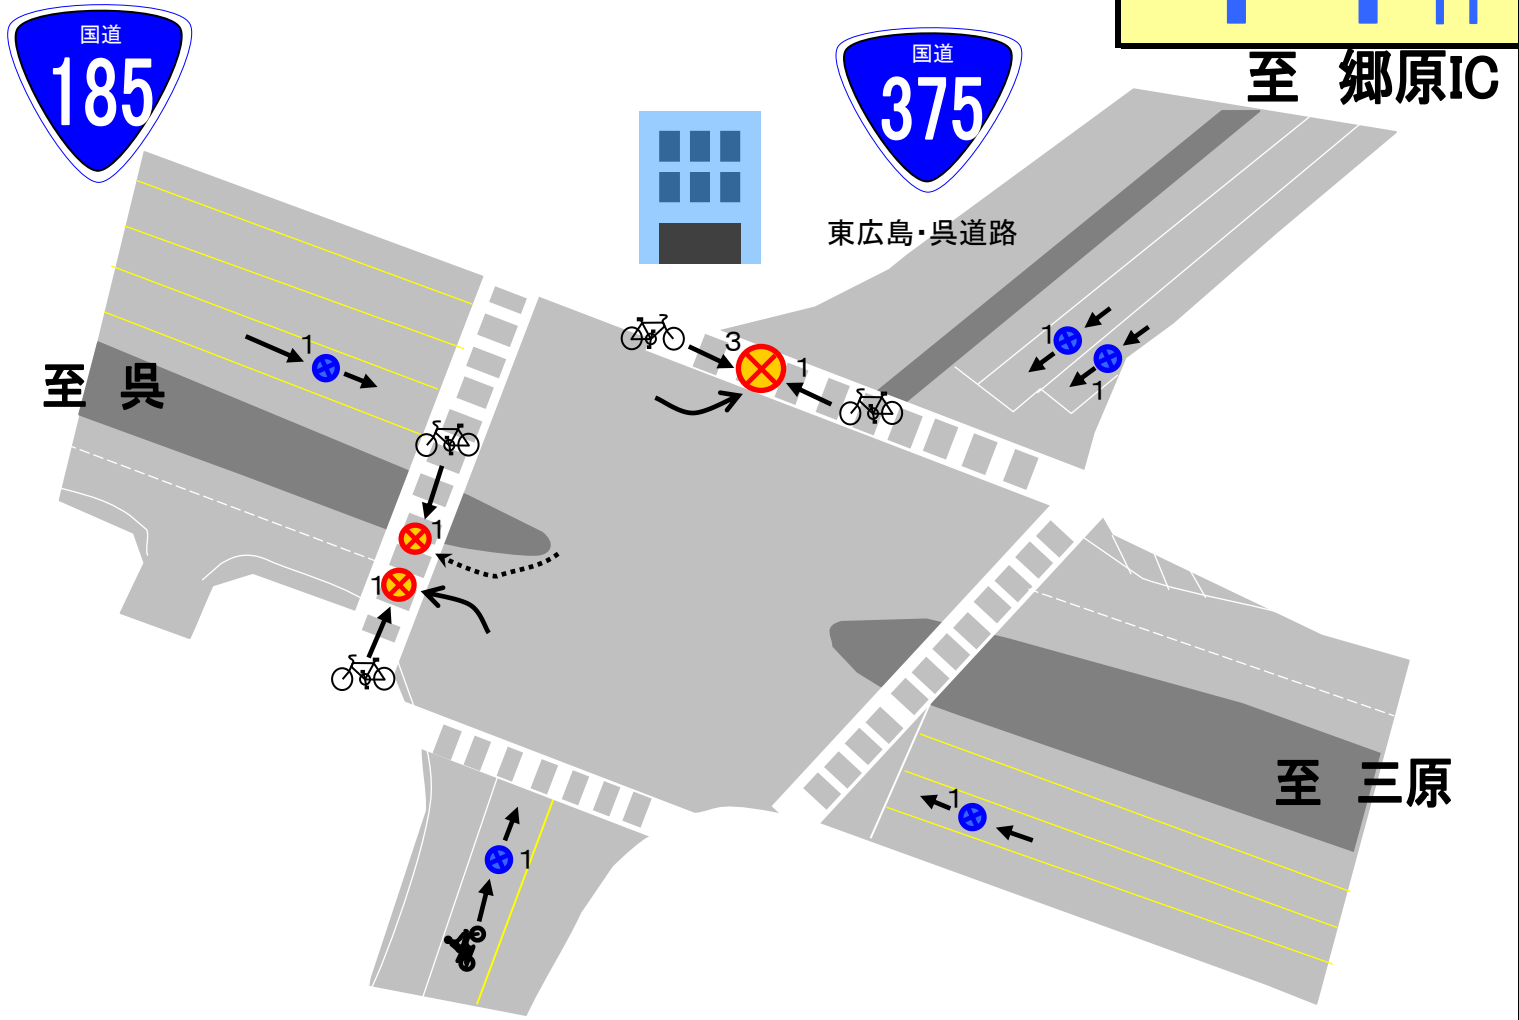
「横断自転車 × 左折中車両の事故」が5件と多発し、うち4件は呉から郷原ICへ左折中に発生している。

事故形態 時間帯	横断自転車 × 左折中車両	横断自転車 × 右折中車両	追突 二輪 × 四輪	追突 四輪 × 四輪	合計
0～3時					0
3～6時					0
6～9時				2	2
9～12時	2	1			3
12～15時	1		1	1	3
15～18時				1	1
18～21時	1				1
21～0時	1				1
合計	5	1	1	4	11
