県立広島大前

南区宇品東1丁目

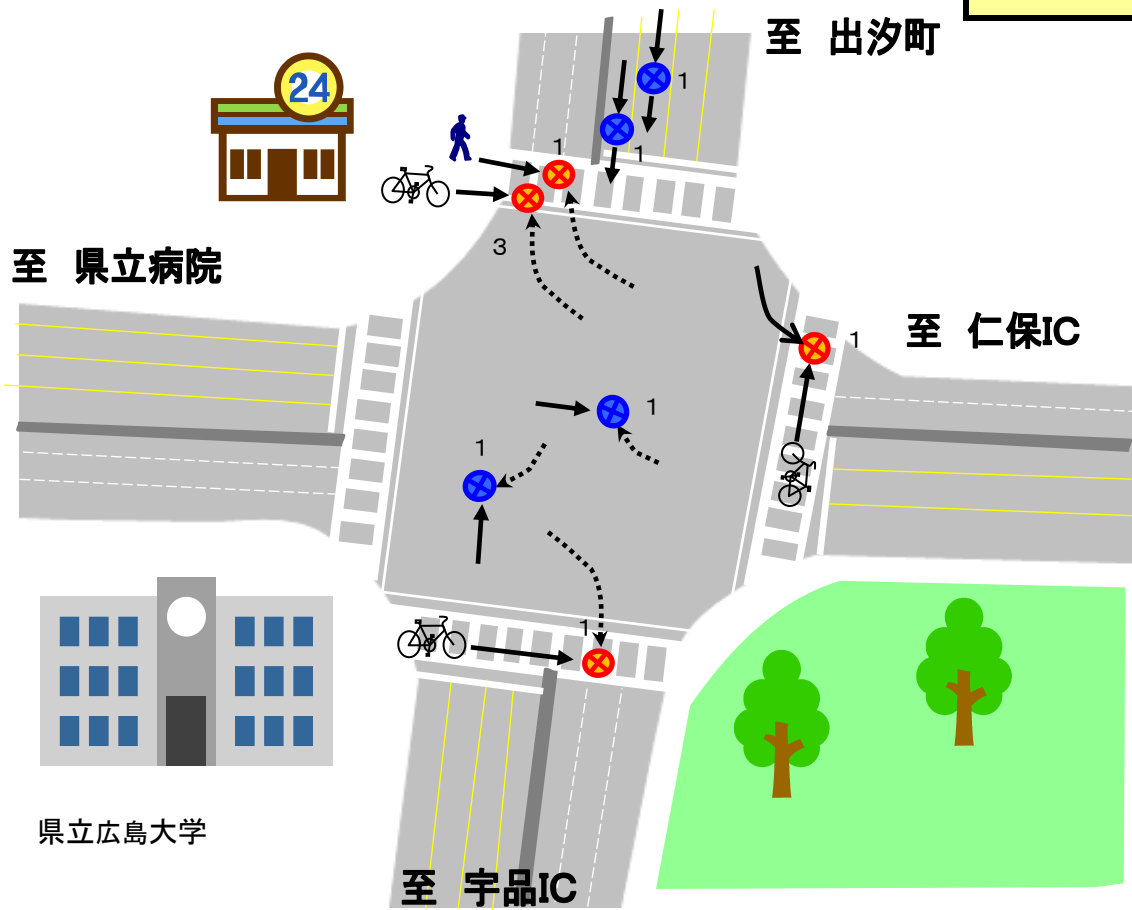
○ 事故の特徴

半数が自転車事故を占める。内、3件は仁保IC方向から出汐町方向へ右折する四輪と横断自転車との事故。
