福山郵便局前

東桜町

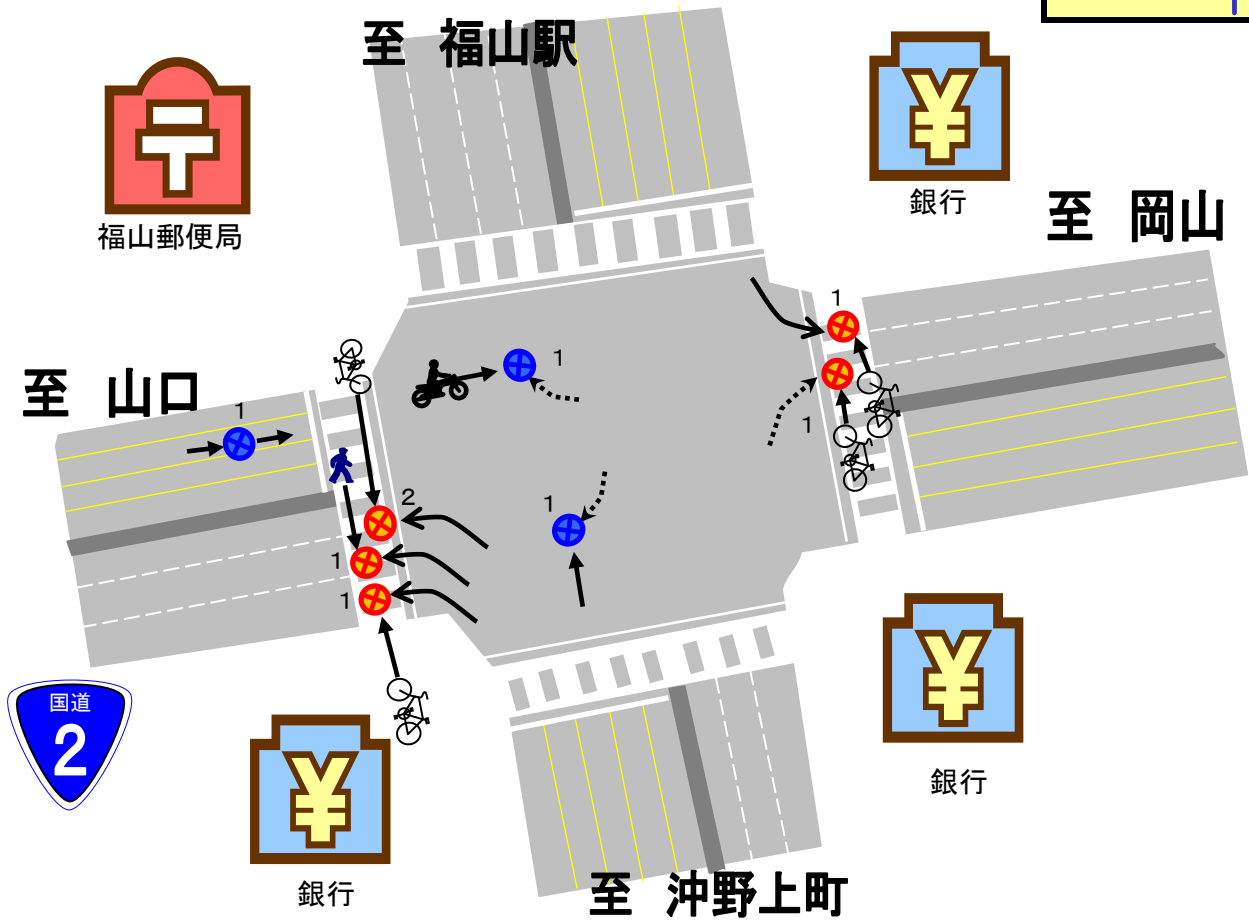
右左折する四輪と横断自転車との事故が多い。特に、沖野上町方向から国道2号線へ左折する四輪と横断自転車の事故が多い(3件)。
