登録区分：補修・補強技術

従来技術：コンクリート巻き立て

長寿命化技術概要説明資料（1 / 3）

登録No.	29-003-2	
名称	サンタック I Nジョイント		収受受付年月日	平成29年10月24日
			変更受付年月日	-
副題	パイプライン内面バンド工法		開発年	2014年
登録区分	1. 点検・診断・モニタリングの効率化技術		番号：	3
	2. 建設時・更新時に長寿命化を図る技術

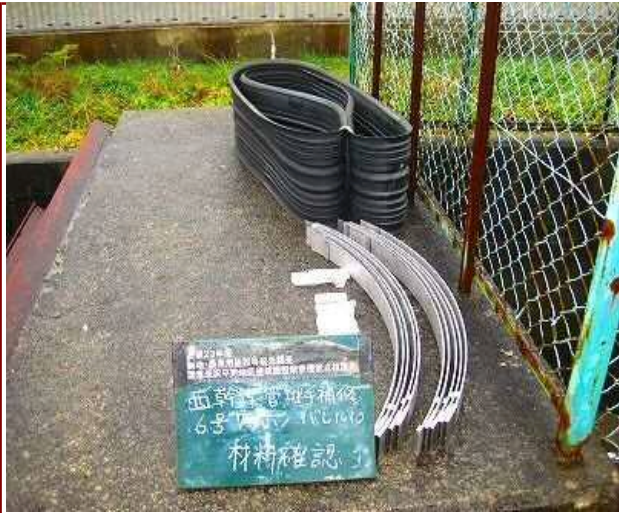
①製品納入状況

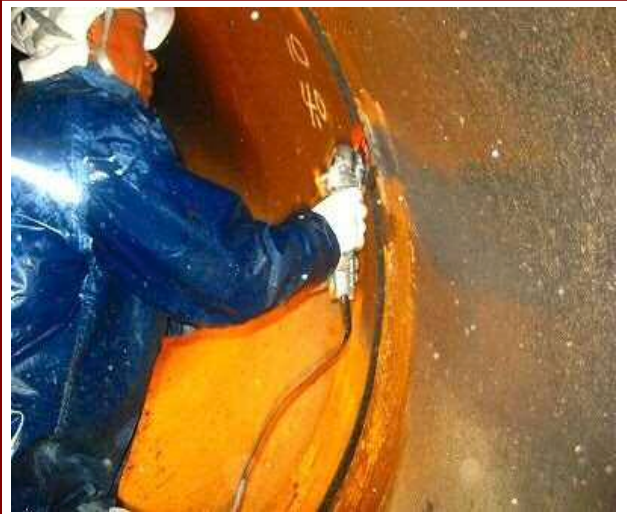
②管路下地補修

写真1：下地調整

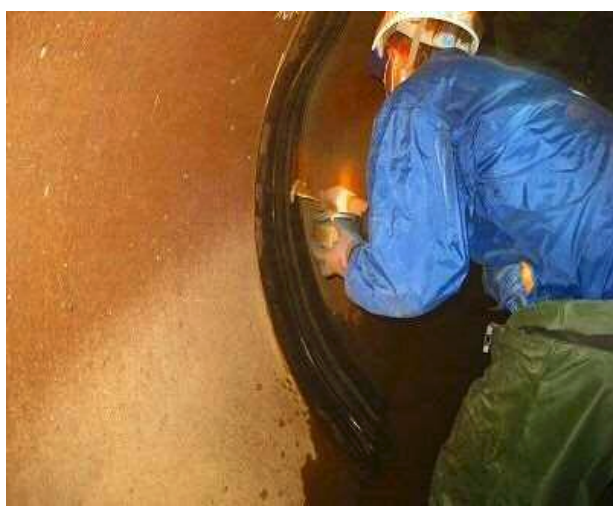
③ゴム本体取付け及び滑材塗布

写真2：ゴム取付・滑材塗布

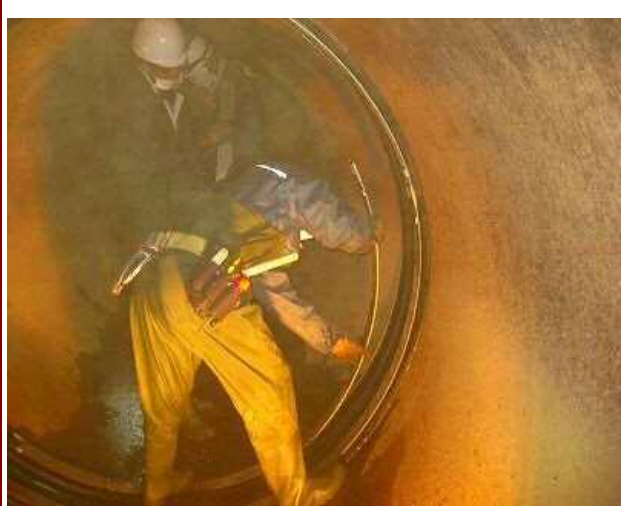
④拡張バンド設置

写真3：拡張バンド設置

長寿命化技術名称	サンタック I Nジョイント			登録No.	29-003-2	
(特 徴：長所)				(特 徴：短所)		
管路径にもよるが、コンクリート巻き立てより、コストが半分で、施工時間も約4分の1で施工出来る。また、レベル2地震動に対応出来るので、耐震化にも適合。				基本800φ以下は、対応出来ない。管路にひざ上の水位がある場合は、施工出来ない。		
(施工方法)				(従来技術等との比較)		
管路内面に、ゴム本体設置後、拡張バンドを敷設。その後、専用の拡張治具で、40MPa以上の圧力でバンドを広げて固定する。あくまでも管路内部で固定する。				従来技術は、管路下まで掘削して、土砂を取り除く。その後、管を撒きたてる為、型枠を設置した後、管路目地部360度をコンクリートで巻き立てる。管路外側を巻き立てる。		
(適用条件（施工・使用上の留意点））				(従来技術等との比較)		
①拡張バンドの分割数が、3分割から5分割になるが、圧力ゲージで40MPa以上上げるよう、管理する事が必要。②管路内の水量が、ひざ下である事。管路径800φ～3000φまで。				従来技術は、①コンクリートを打設時、気温が5°以上である事。②土砂を取り除くので、シャベルカーを置くスペースと打設時のコンクリートローリー設置スペースが必要。		
(施工単価)				(従来技術等との比較)		
<input type="checkbox"/> 歩掛なし <input checked="" type="checkbox"/> 歩掛あり （ <input type="checkbox"/> 県標準・ <input type="checkbox"/> NETIS暫定・ <input checked="" type="checkbox"/> 協会・メーカー）				1000φ 1箇所/日 約40万/個 道営かんがい排水事業当麻永山 地区工事試算		
(知的財産等)						
知的財産権等の設定	特許	実用新案	意匠	商標	出願人名	権利者名（持分割合）※
	○				早川ゴム株式会社	早川ゴム株式会社
登録番号	特許第497679号

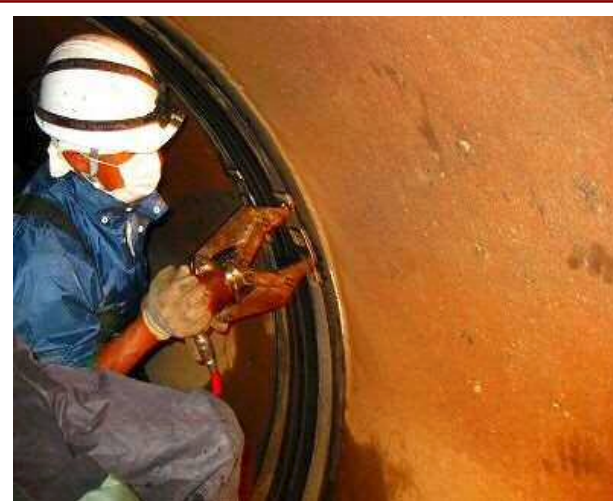
⑤拡張器具にてバンド拡張

写真4：拡張治具にて拡張

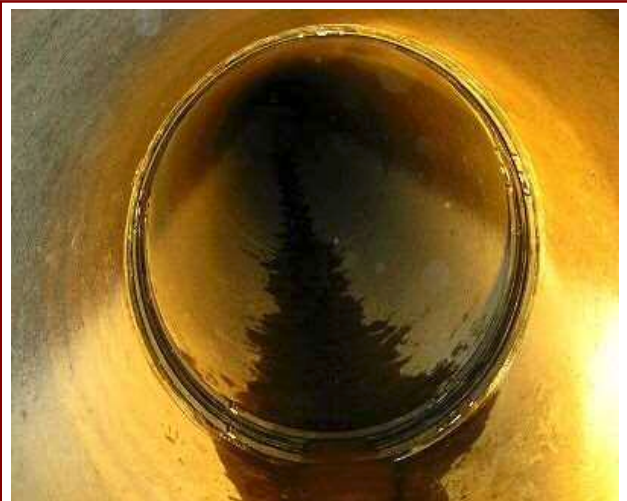
⑥完成
