# 二級河川黒瀬川水系 神洗川 河川災害復旧工事(東広島市黒瀬町大多田)【第3383号】

平成30年7月豪雨により河川が氾濫し、神洗(かれい)川の護岸が流出したことにより家屋や市道が被災しました。令和2年5月に河川の災害復旧工事が完了しました。

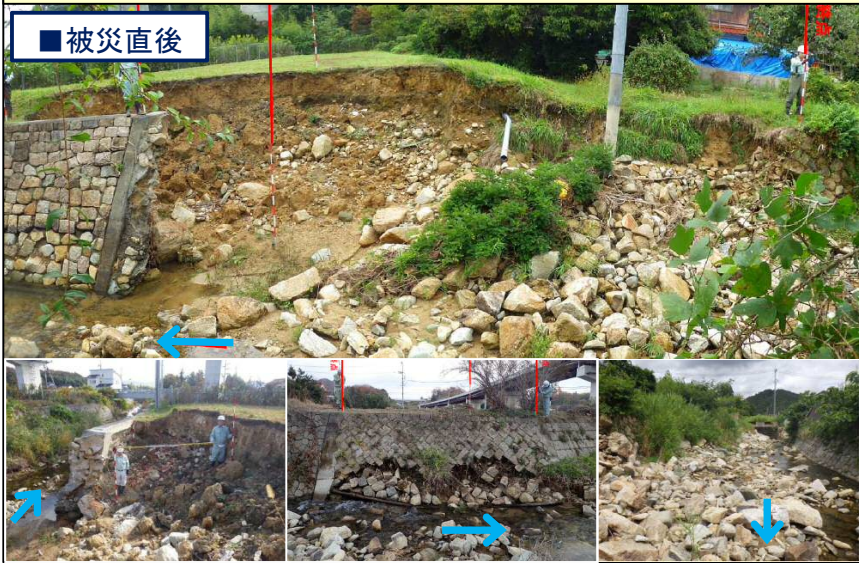
■被災直後

豪雨により神洗川が氾濫 護岸が流失

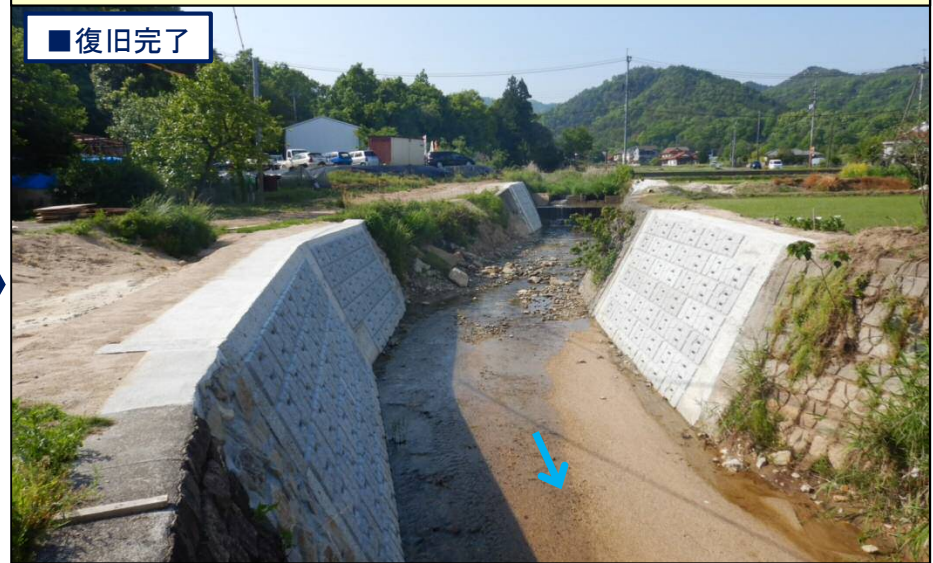
■復旧完了

河川護岸の災害復旧工事が完成(令和2年5月)

■概要【第3383号 河原宅横】  
復旧延長 L=72.7 m  
(左岸L=65m, 右岸L=22.7m)  
コンクリートブロック積工 A=358㎡  
【施工業者:(有)武蔵サービス】

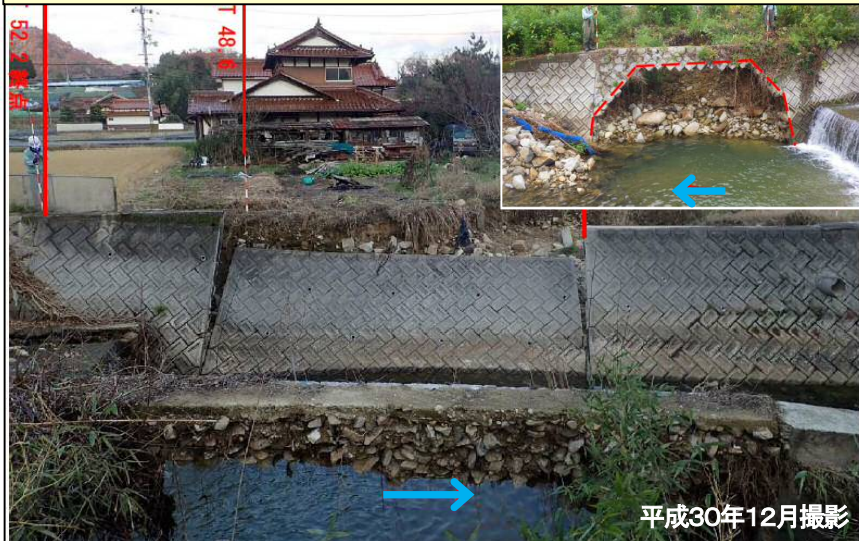
豪雨により神洗川が氾濫 護岸が流失

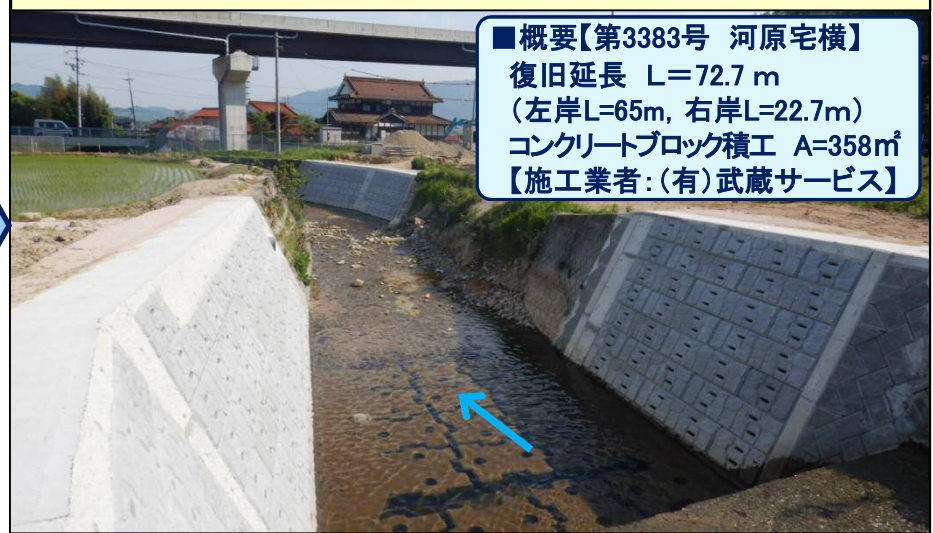
河川護岸の災害復旧工事が完成(令和2年5月)
