# 現場からの声

みずしりかわ  
【水尻川：安浦町三津口】  
災害関連緊急砂防事業

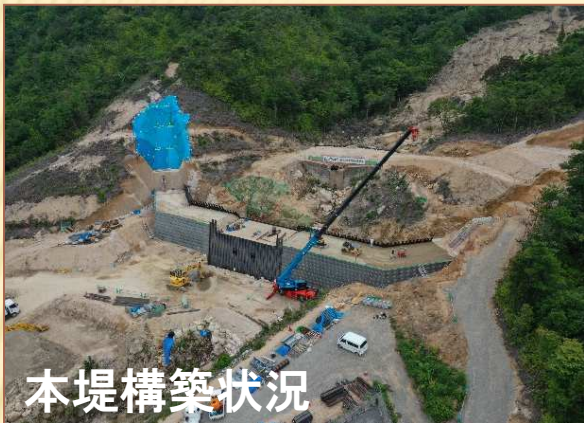
本堤構築状況

当現場の砂防堰堤が補足しなければならぬ不安定な土砂は、約33,000m<sup>3</sup>。流域面積と地形等の関係から、袖折り構造となります。また、発生土を利用した堰堤としては、県内でもトップクラスの大きさとなります。このため、①構築に時間が要する。②袖折り構造のため工事の難易度が高い。という問題点を有しております。

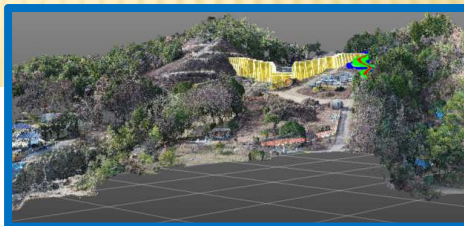
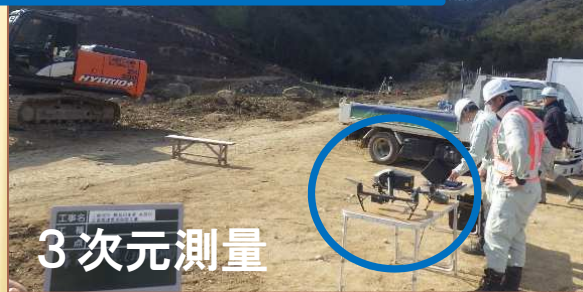
3次元測量

3次元設計データを作成しました。複雑な土工形状などのイメージ化や測量に役立てております。
