水害リスク情報提供に関する取組について

〔令和2年7月22日〕
河川課

ソフト施策の取組状況

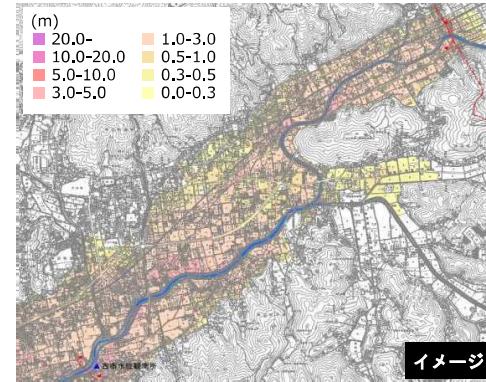
△浸水深の目安

イメージ

△一級河川芦田川水系高屋川
洪水浸水想定区域図【想定最大規模降雨】

① 洪水浸水想定区域の指定・公表

平時から身近な水害リスクを認識し、住民の主体的な避難に繋げるため、洪水予報河川及び水位周知河川に指定した河川において、想定し得る最大規模の降雨による氾濫が発生した場合に浸水が想定される区域を示した洪水浸水想定区域の指定・公表を行っている。

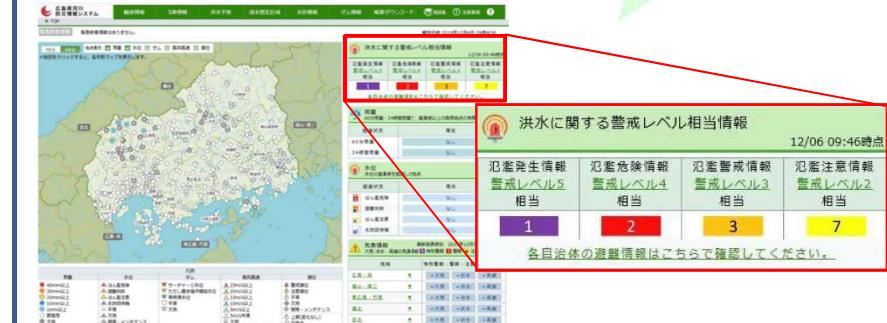
【警戒レベルに応じて基準値到達河川数を表示】

- ・数字をクリックすると詳細ページへ
- ・警戒レベルをクリックすると防災気象情報をもとにとるべき行動と相当レベルについても確認可能
- ・各自治体の避難情報についても確認可能

② 河川防災情報システムの表示画面の変更

令和元度出水期から警戒レベルを用いた避難勧告等が発令されることを受けて、住民によりわかりやすく情報提供するため、河川水位や雨量等の防災情報を提供している河川防災情報システムの公開画面を、警戒レベルに応じて基準到達河川数が表示できるよう変更した。

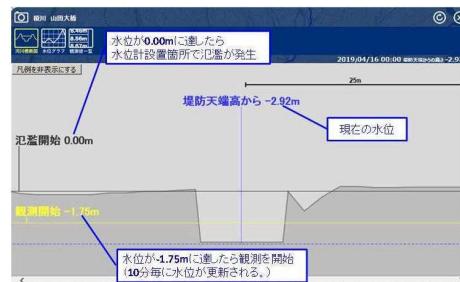
危機管理型水位計

既存の水位観測所の無い河川のうち、平成30年7月豪雨により浸水被害が発生した河川や、近隣に避難所などの重要施設がある河川などに設置。河川防災情報システムにて公開。

【危機管理型水位計観測イメージ】

① 危機管理型水位計及び河川監視カメラの設置

洪水時のよりきめ細やかな河川水位やリアルタイムな河川状況を提供することで、住民の円滑かつ迅速な避難に繋げるため、洪水時に特化した低コストな水位計（危機管理型水位計）の設置や河川状況を画像として提供する河川監視カメラの設置に取り組んでいる。

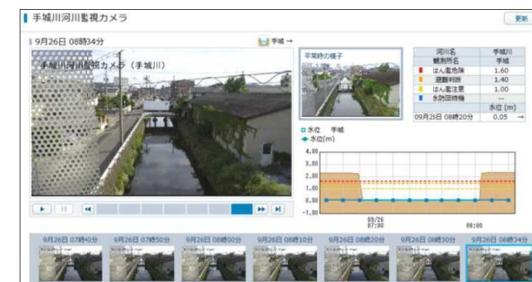
河川監視カメラ

平成30年7月などの豪雨により浸水被害が発生した河川や、人口・資産の集中する河川(水位周知河川等)を中心に設置。河川防災情報システムにて公開。

【河川監視カメラ公開イメージ】
