ぜんにゆうじがわしせん3となり  
**【善入寺川支川3隣】 災関緊急砂防事業・激特事業 堰堤工事(本堤部)の完了について**

**広島県**

平成30年7月豪雨に伴い、三原市本郷町において発生した土砂災害（土石流）に対して、広島県が緊急的に実施している災害関連緊急砂防事業・砂防激甚災害対策特別緊急事業について、堰堤工事（本堤部）が完了しました。（令和2年6月1日）引き続き、地域の安全確保のため、堰堤周辺部などの工事を実施します。

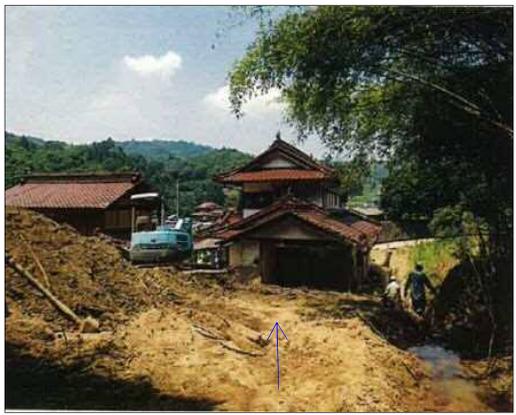
**被災状況**

**【被害状況】**  
 土砂災害発生日：平成30年7月6日  
 半壊：1戸  
 市道：約20m

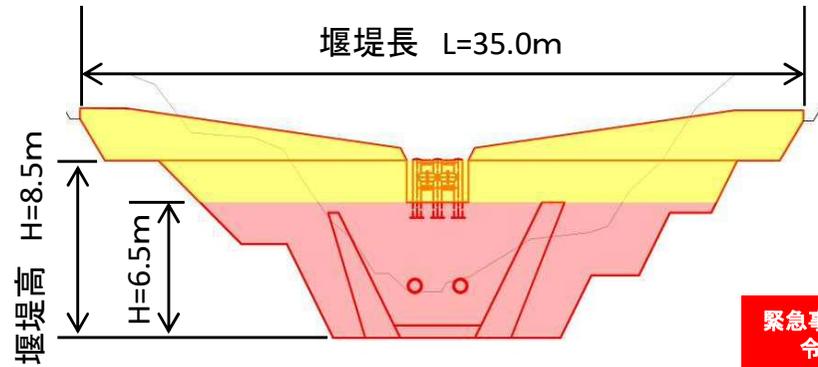
**堰堤一般図**

**【事業概要】**  
 保全対象：人家3戸  
 主な対策：砂防堰堤 1基  
                   高さ8.5m，幅 35m  
                   （緊急事業分：6.5m）  
 採 択 額：約2.0億円（緊急事業）

設計：パシフィックコンサルタンツ株式会社  
 施工：株式会社 金光組  
 発注：東部建設事務所 三原支所

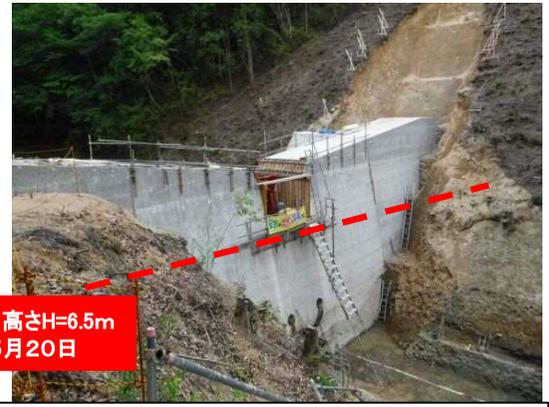
**■進捗状況**

緊急事業完了高さH=6.5m  
 令和2年5月20日

**工 事 完 了 (令和2年6月1日)**

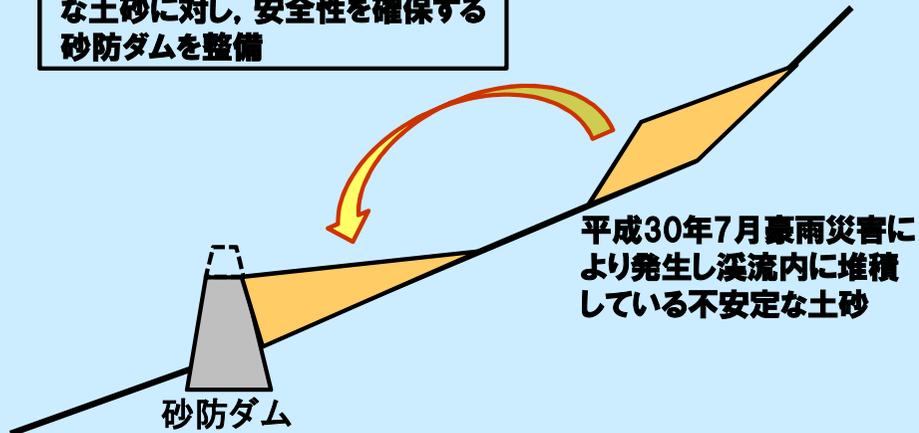
## 緊急事業

豪雨災害により発生した不安定な土砂に対し、安全性を確保する砂防ダムを整備

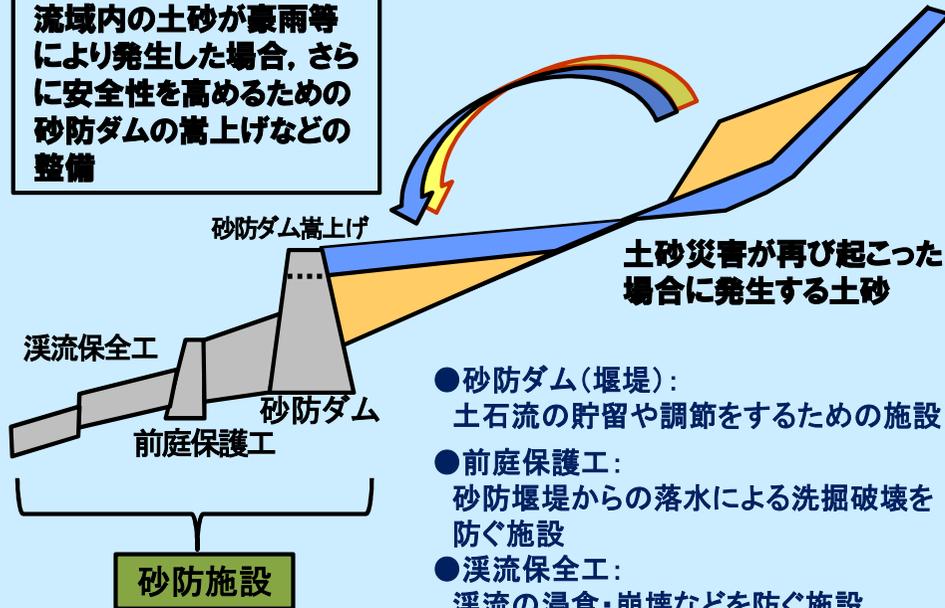
## 引き続き行う 流域の安全性を高めるための砂防事業

流域内の土砂が豪雨等により発生した場合、さらに安全性を高めるための砂防ダムの嵩上げなどの整備

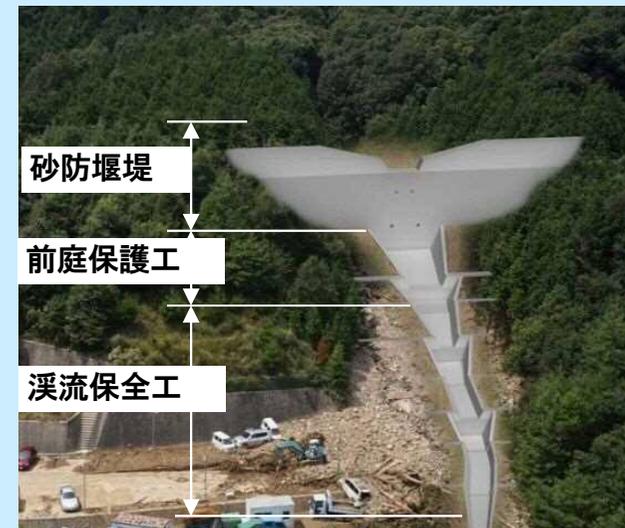
砂防施設完成イメージ

- 砂防ダム(堰堤): 土石流の貯留や調節するための施設
- 前庭保護工: 砂防堰堤からの落水による洗掘破壊を防ぐ施設
- 溪流保全工: 溪流の浸食・崩壊などを防ぐ施設
