360°カメラを活用した施設点検(試行) ～溪流保全工(三次市内)～

【実施概要】三次市内の溪流保全工(大力谷川支川)において、**360度カメラを活用した施設点検**を行った。**360度俯瞰できる撮影画像**(動画含む)によって、従来の写真撮影では把握が困難であった**広域な施設情報を記録・管理**することができた。

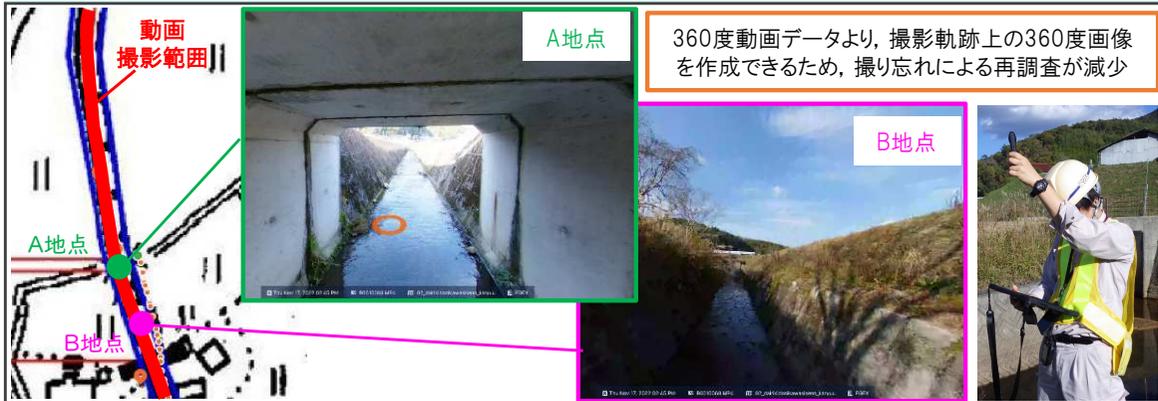
① 360度動画撮影による現地作業の効率化

360度動画データより、撮影軌跡上の360度画像を作成できるため、撮り忘れによる再調査が減少

タブレット端末と360度カメラを連携し、用途に応じて平面写真や360度写真、動画撮影などを使い分けることで、効率的に施設やその周辺の情報を取得することができる。

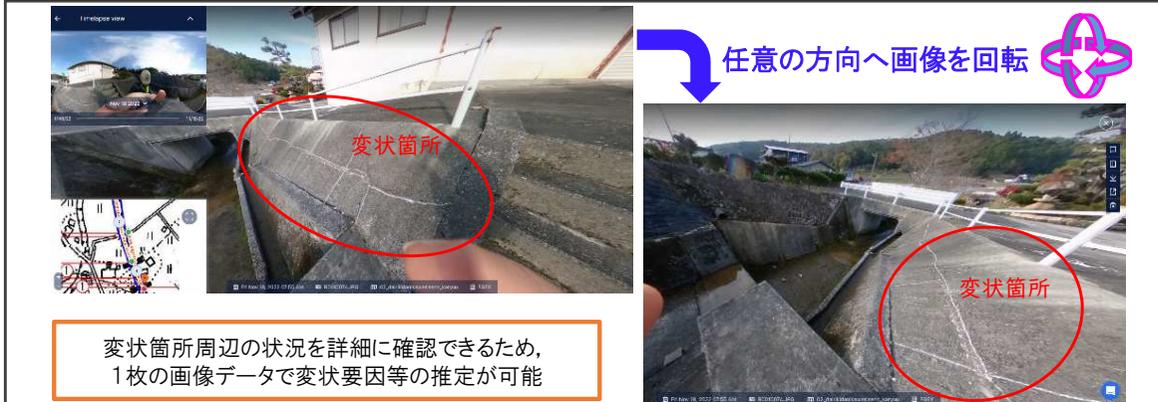
② クラウドサービスを活用したインフラ施設管理の高度化

任意の方向へ画像を回転

変状箇所周辺の状況を詳細に確認できるため、1枚の画像データで変状要因等の推定が可能

撮影画像を確認したい方向に回転できるため、より詳細に現地状況の把握が可能となる。撮影地点ごとに時系列で管理することで、変状種別や内容、進行状況などを簡単に管理することが可能となる。

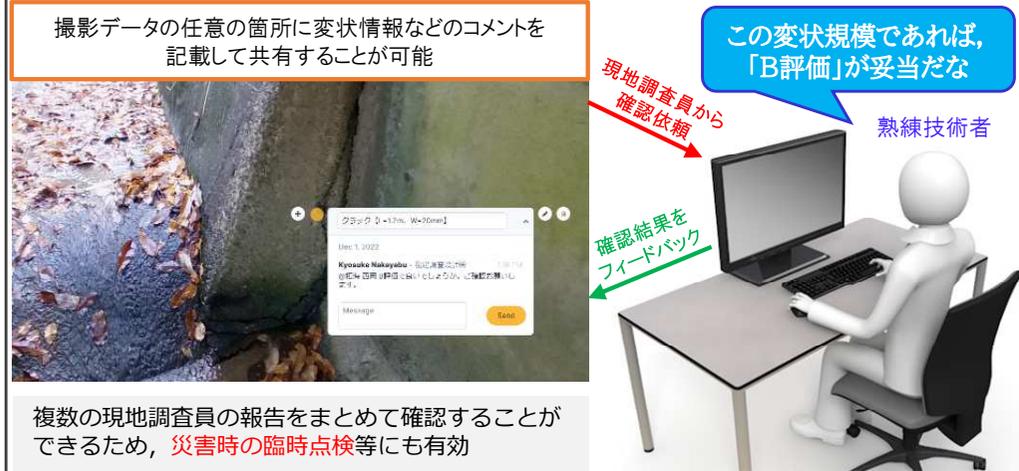
③ 意思決定に必要な現地情報を関係者間で共有

撮影データの任意の箇所に変状情報などのコメントを記載して共有することが可能

この変状規模であれば、「B評価」が妥当だな
現地調査員から確認依頼
熟練技術者

複数の現地調査員の報告をまとめて確認することができるため、災害時の臨時点検等にも有効

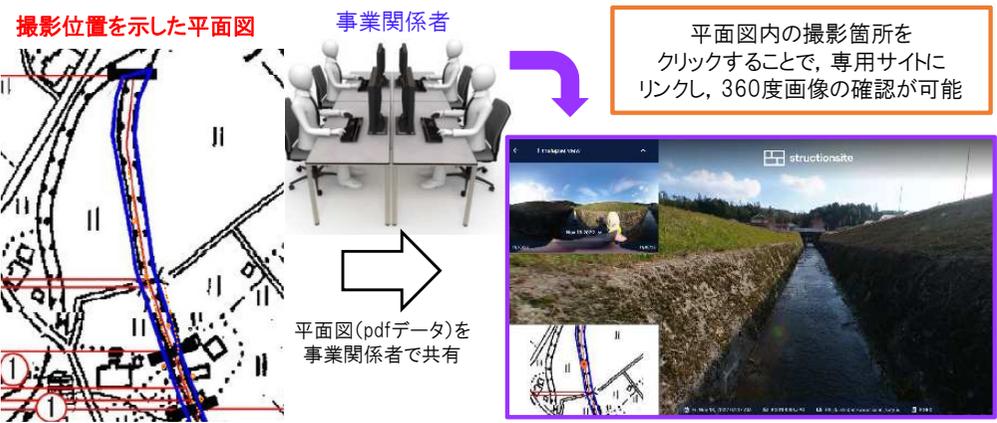
平面図内の撮影箇所をクリックすることで、専用サイトにリンクし、360度画像の確認が可能

平面図(pdfデータ)を事業関係者で共有

360度画像を熟練技術者や事業関係者で共有することにより、円滑なコミュニケーションが可能となり、現地情報に対する認識のずれが解消され、業務効率や調査・作業の正確性が向上する。
