平成30年7月豪雨に伴い、安芸郡熊野町出来庭地内において発生した土砂災害（土石流）に対して、広島県が実施している再度災害防止事業について、計画された2基の堰堤の内、1基目の堰堤本体の工事が完了しました。（令和4年7月1日）引き続き、地域の安全確保のため、残りの堰堤の整備を進めるとともに、堰堤周辺部の工事を実施します。

【事業概要】
保全対象：人家59戸，町道L=約1,300m
主な対策：砂防堰堤 2基
高さ 12.5m，幅 45.0m
高さ 10.0m，幅 58.0m

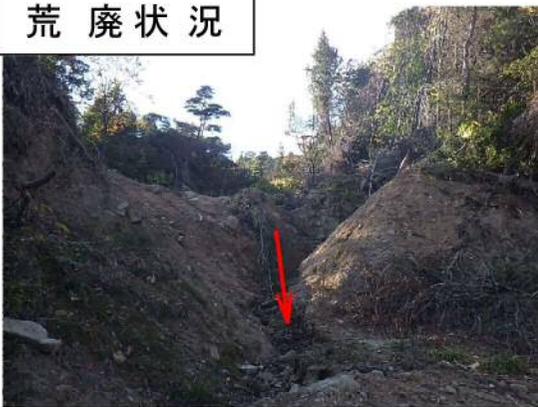
荒廃状況

【荒廃状況】
土砂災害発生日：平成30年7月6日
豪雨による土砂移動によって露頭が確認され、渓床侵食も多数生じている。流域には、多量の不安定土砂が残存する状況である。
