# 【落久保川右支7】再度災害防止に係る施設整備の完了について

平成30年7月豪雨に伴い、広島市東区山根町地内において発生した土砂災害（土石流）に対して、広島県が実施している再度災害防止事業について、再度災害防止にかかる施設の整備が完了しました。（令和5年11月15日）  
引き続き、地域の安全確保のため、砂防堰堤周辺部の工事を実施します。

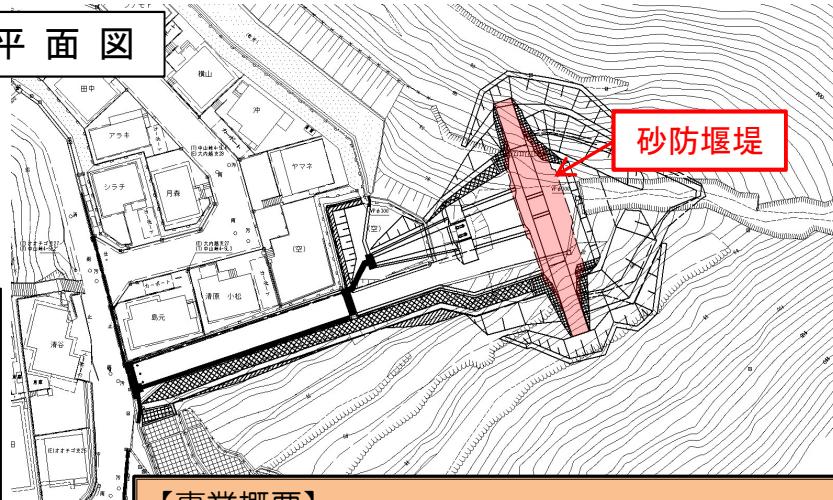
平面図

砂防堰堤

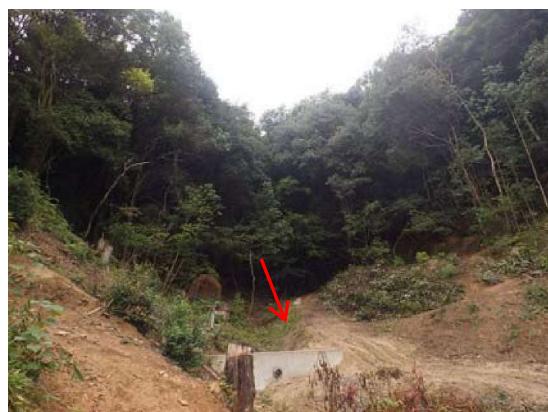
荒廃状況

土砂災害発生日：平成30年7月6日  
溪流内には溪岸侵食や崩壊地が多数あり、  
溪流が著しく荒廃している状況である。

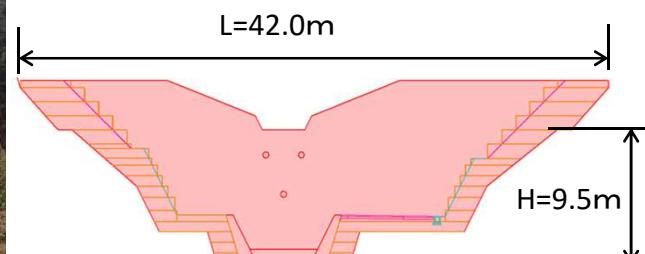
堰堤一般図

保全対象：人家129戸、県道L=413m、  
市道L=1,093m、幼稚園  
主な対策：砂防堰堤 1基  
高さ9.5m、幅42.0m

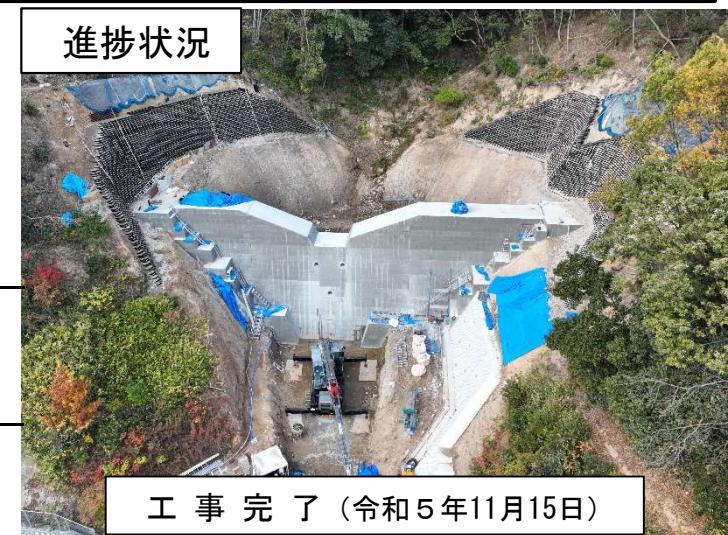
進捗状況

工事完了（令和5年11月15日）
