平成30年7月豪雨に伴い、三原市木原町地内において発生した土砂災害（土石流）に対して、広島県が実施している再度災害防止事業について、再度災害防止にかかる施設の整備が完了しました。（令和6年2月28日）引き続き、地域の安全確保のため、砂防堰堤周辺部の工事を実施します。

【事業概要】

保全対象：人家65戸、国道375m、木原小学校  
JR山陽本線400m  
主な対策：砂防堰堤 1基  
高さ14.0m、幅71.0m

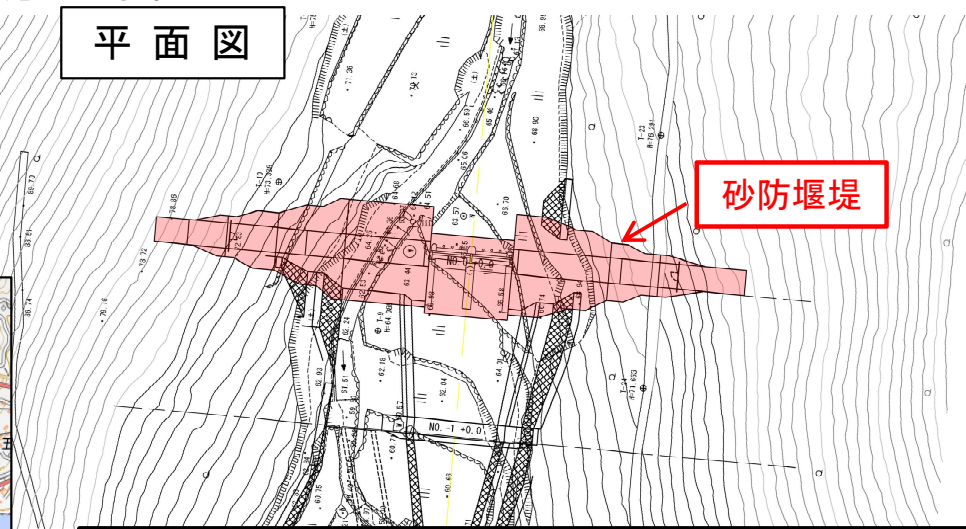
平面図

砂防堰堤

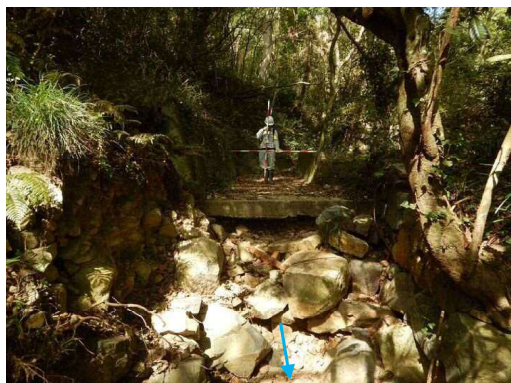
荒廃状況

土砂災害発生日：平成30年7月6日  
渓流内には溪岸侵食や崩壊地が多数あり、  
渓流が著しく荒廃している状況である。

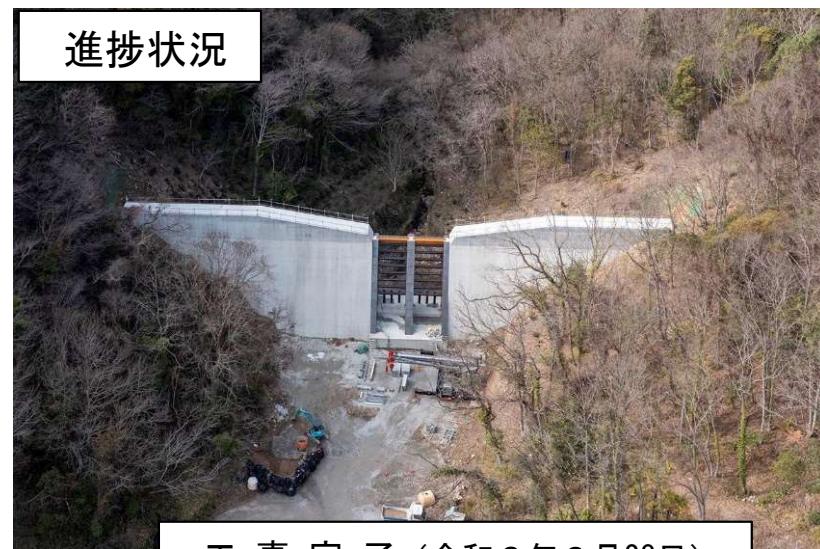
進捗状況

工事完了（令和6年2月28日）
