福山港箕沖地区国際コンテナターミナルのガントリークレーン1号機損傷について

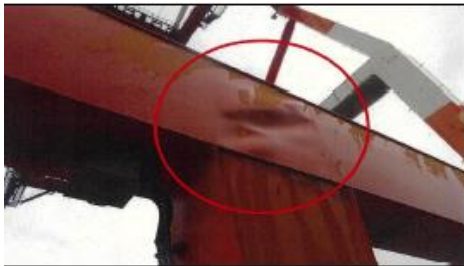
- (1) 船舶が接触したことにより、ガントリークレーン1号機は稼働出来なくなっている。
- (2) 損傷状況の詳細については調査中であるが、事故直後、ガントリークレーンのメンテナンス業者が目視調査したところ、走行装置の脱輪、固定装置の破損、海側シルビーム（躯体の一部）の変形が確認されている。

①シルビーム

- (1) ガントリークレーンの損傷状況等の調査を令和6年4月2日（火）に実施したところであるが、当該事故は、船舶がガントリークレーンの躯体本体に直接接触し、脱輪状態になるという稀なもので、損傷状況を適切に評価するために必要な脱輪部の復旧（移動レールへの戻し）工法検討に時間を要している。
- (2) 脱輪部をレールに戻した後に、詳細調査（シルビームの変形についての詳細な計測調査）に着手する予定であるが、調査実施時期については調整中である。
- (3) 現在は、ガントリークレーン2号機により、荷役への影響が最小限となるよう時間等を調整し作業を行っている。

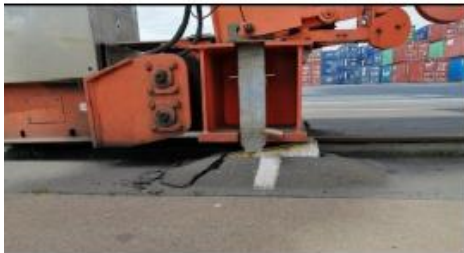
②固定装置

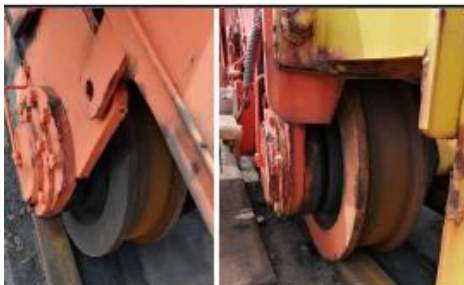
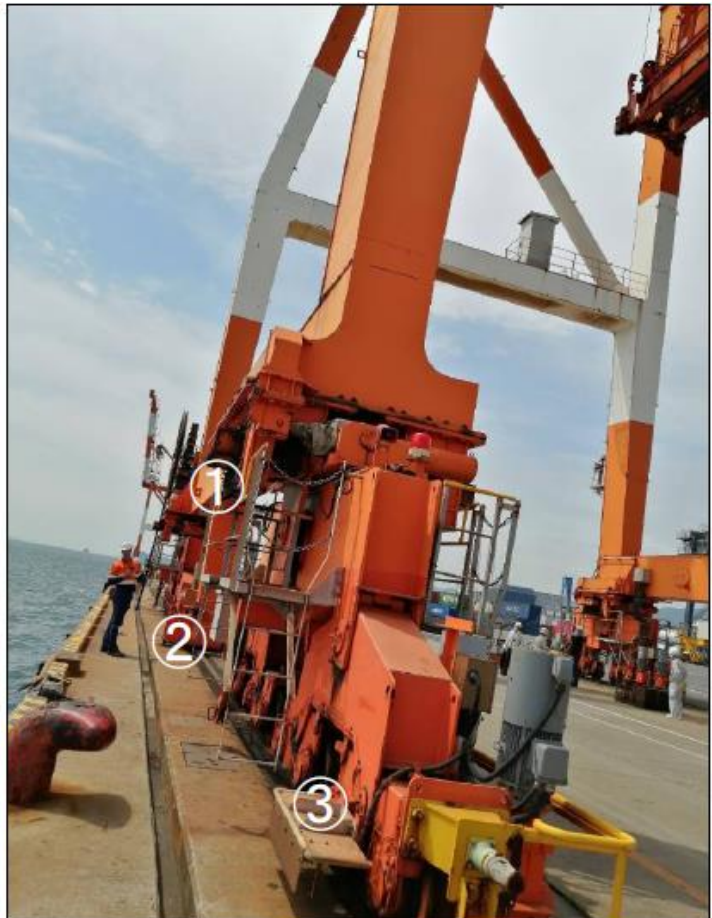
③走行装置（左：脱輪、右：通常）
