NO. 10 号棟 平面図 S = 1/300

土質断面柱状図

調査名 泉峯(福山)日吉台アパート建設予定地地盤調査
 調査場所 福山市春日町
 調査期間 昭和47年7月30日～ 年 月 日

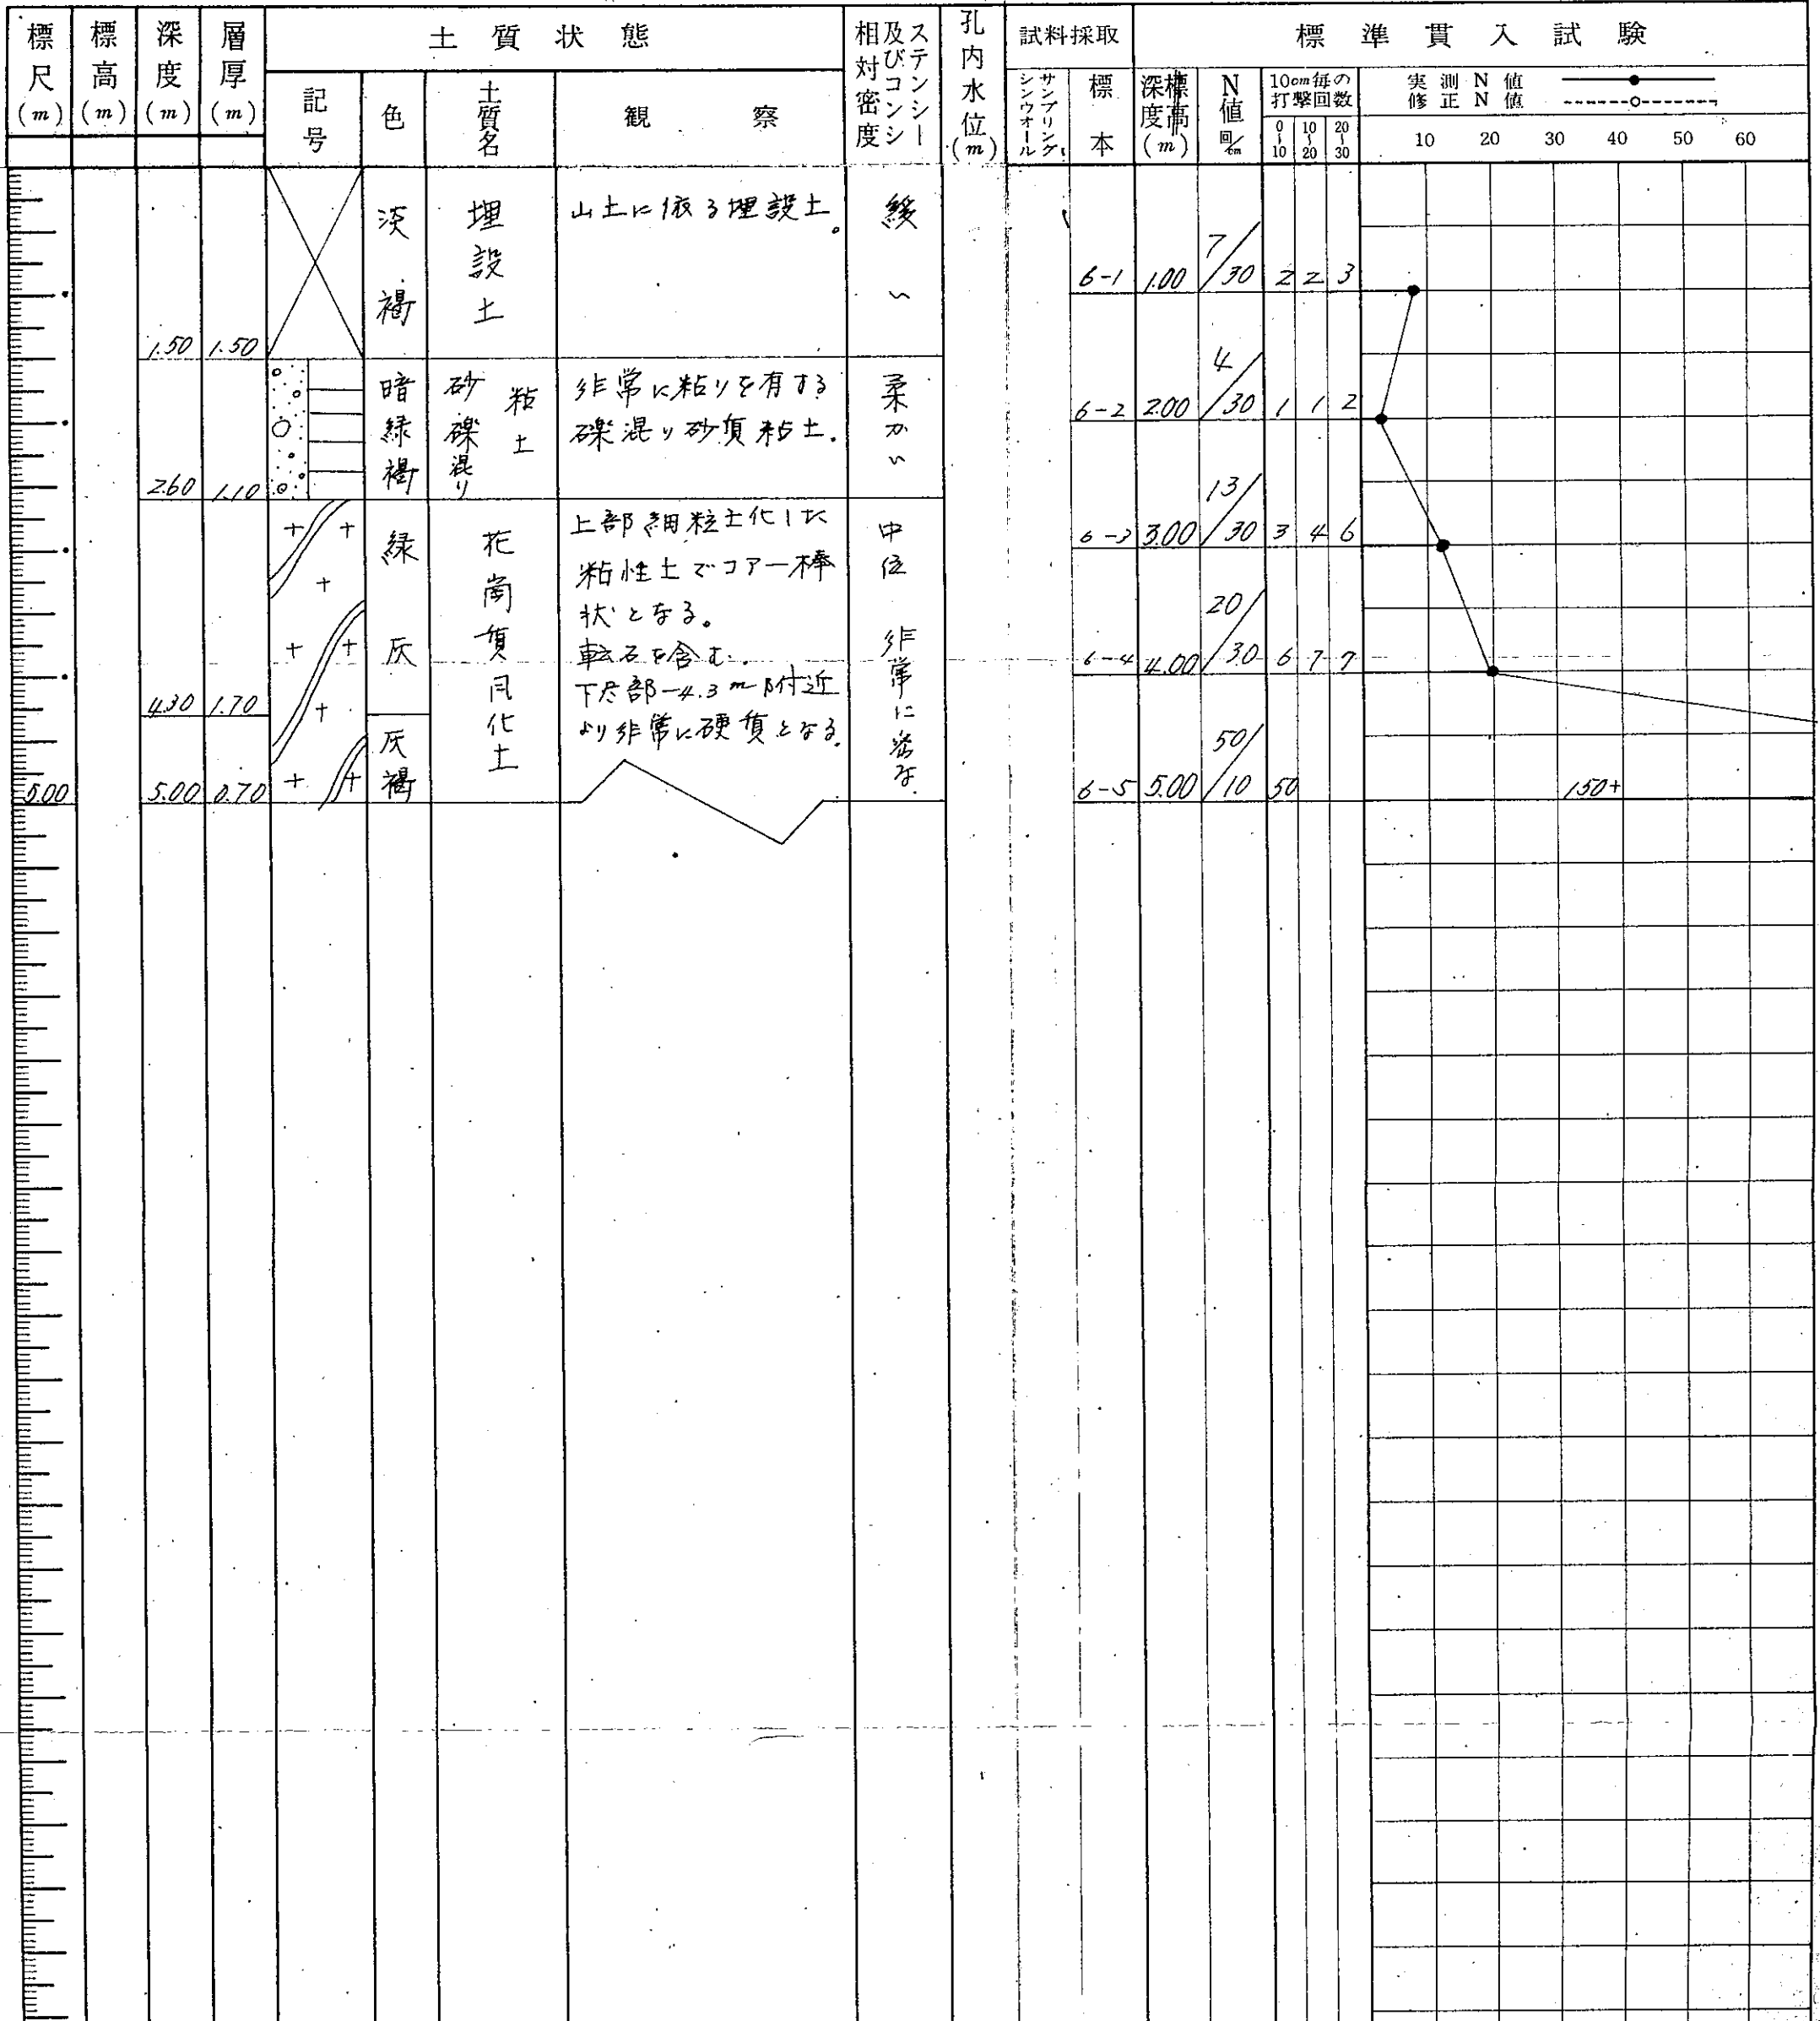
No. 6

土質断面柱状図

調査名 梟岩(福山)日吉台ハート建設予定地地盤調査

地盤標高 -0.069 m (基準) 仮B-17 ± 0.00 m

使用機械 東邦式 D₂-F型 ボーリング孔径 66 mm

調査担当者 猪原 勇 ボーリング深度 5.00 m
