平成30年7月豪雨に伴い、安芸郡熊野町出来庭地内において発生した土砂災害（土石流）に対して、広島県が実施している再度災害防止事業について、計画された2基（2基目）の堰堤本体の工事が完了しました。（令和6年3月14日）引き続き、地域の安全確保のため、砂防堰堤周辺部の工事を実施します。

【事業概要】
保全対象：人家59戸、町道L=約1、300m
主な対策：砂防堰堤 2基
（補助Ⅰ）高さ 12.5m、幅 58.0m※今回完了
（補助Ⅱ）高さ 10.0m、幅 58.0m※完了済

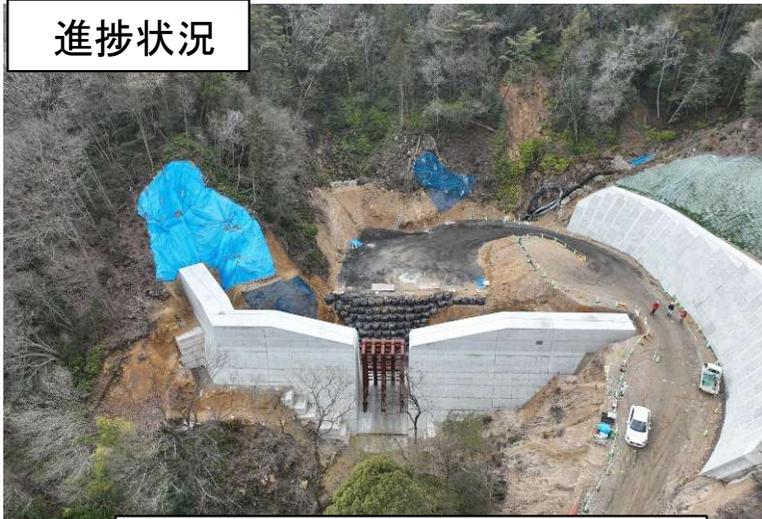
進捗状況

工事完了（令和6年3月14日）

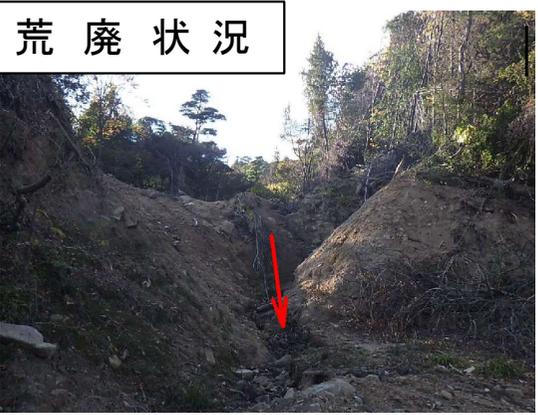
荒廃状況

【被害状況】
土砂災害発生日：平成30年7月6日
流域内には溪岸浸食や崩壊地が多数あり、溪流が著しく荒廃している状況である。
