# 【青防川】再度災害防止に係る施設整備の完了について

平成30年7月豪雨に伴い、広島市安芸区中野東五丁目において発生した土砂災害（土石流）に対して、広島県が実施している再度災害防止事業について、再度災害防止にかかる施設の整備が完了しました。（令和6年6月3日）引き続き、地域の安全確保のため、砂防堰堤周辺部の工事を実施します。

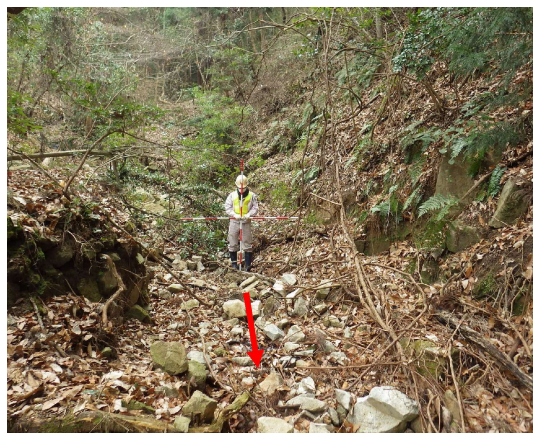
荒廃状況

土砂災害発生日：平成30年7月6日  
渓流内には溪岸浸食や崩壊地が多数あり、渓流が著しく荒廃している状況である。

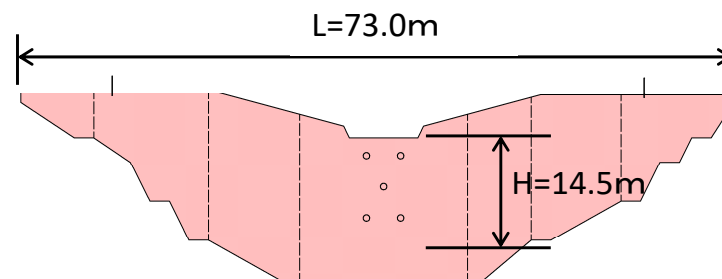
堰堤一般図

保全対象：人家306戸、国道L=392m、  
市道L=2、805m、平原西集会所  
主な対策：砂防堰堤 1基  
高さ14.5m、幅73.0m

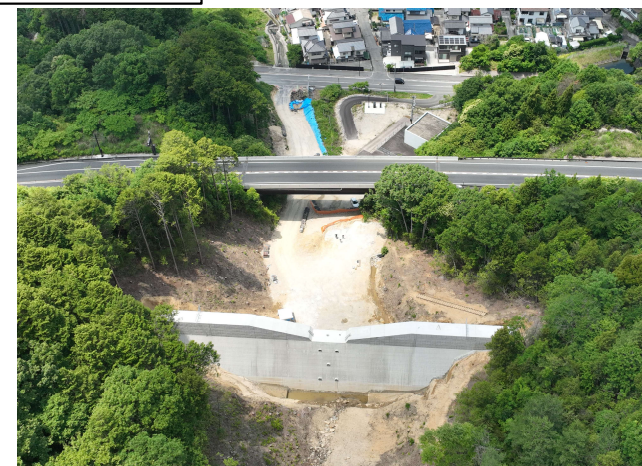
進捗状況

工事完了（令和6年6月3日）
