平成30年7月豪雨に伴い、安芸郡熊野町城之堀において発生した土砂災害（土石流）に対して、広島県が実施している再度災害防止事業について、再度災害防止にかかる施設の整備が完了しました。（令和6年3月12日）引き続き、地域の安全確保のため、砂防堰堤周辺部の工事を実施します。

【事業概要】

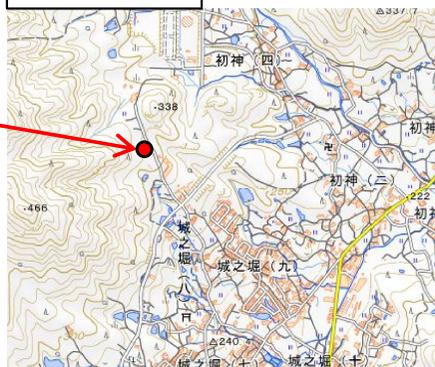
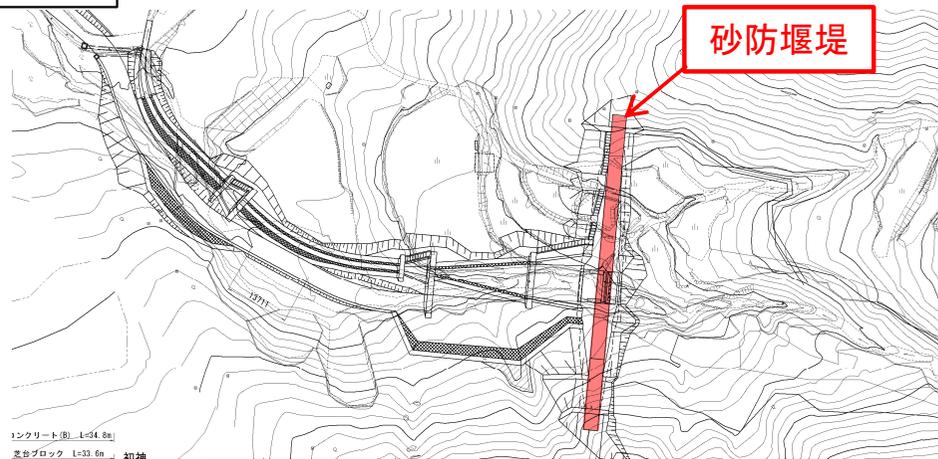
平面図

拡大図

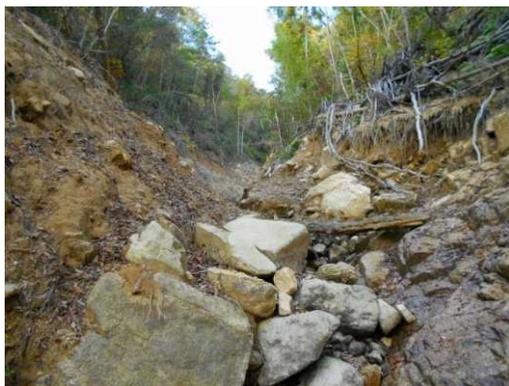
荒廃状況

土砂災害発生日：平成30年7月6日
溪流内には溪岸侵食や崩壊地が多数あり、
溪流が著しく荒廃している状況である。

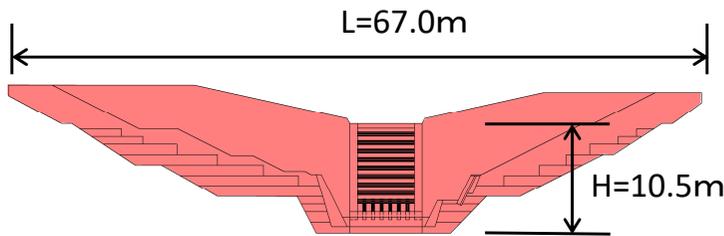
堰堤一般図

保全対象：人家203戸、町道 L=5、911m
主な対策：砂防堰堤 1基
高さ10.5m、幅67.0m

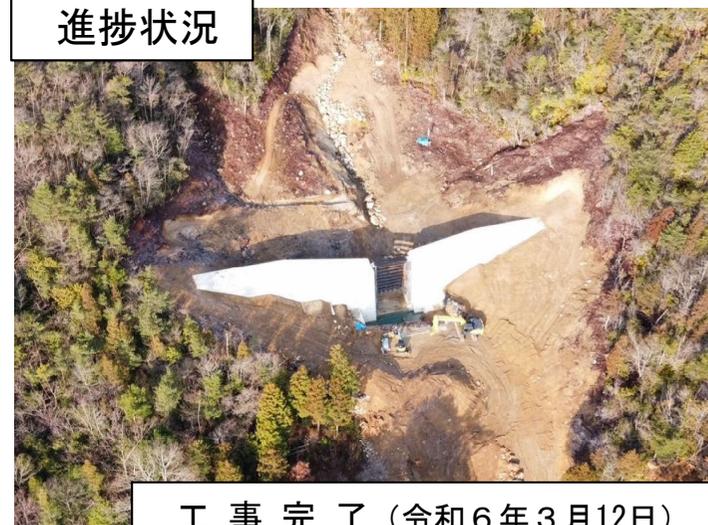
進捗状況

工事完了（令和6年3月12日）
