第2回草津漁港のBCP協議会の開催結果 及び草津漁港のBCP策定について

草津漁港における水産物の 生産・流通に関する業務継続計画

草津漁港BCP協議会

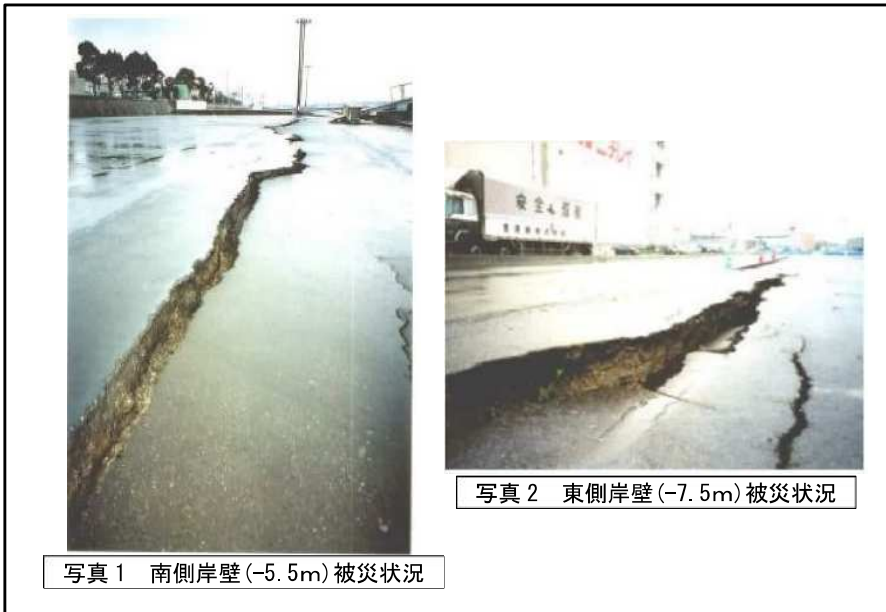
広島県に大きな被害をもたらした平成 13 年 3 月 24 日芸予地震では、草津漁港の南側岸壁(-5.5m)及び東側岸壁(-7.5m)が被災し、岸壁法線に平行な複数のクラックが生じ、法線はらみ出しは最大で約 30 cm、さらに背後地盤の沈下により約 25 cmの段差が生じた。(写真 1、写真 2 参照)
