## 一般国道182号の法面崩壊に伴う通行止について

平成27年7月23日 午後1時

広島県東部建設事務所

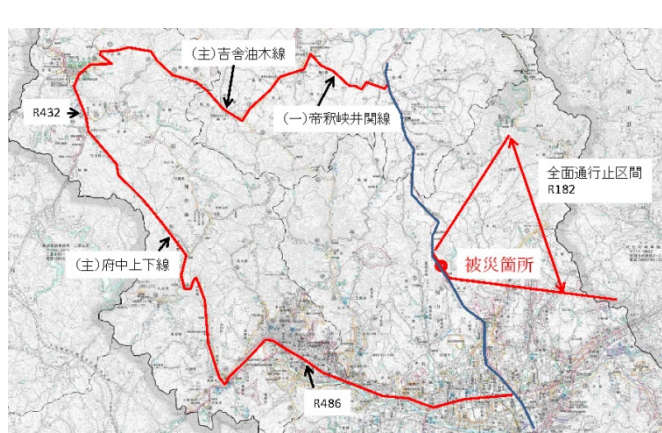
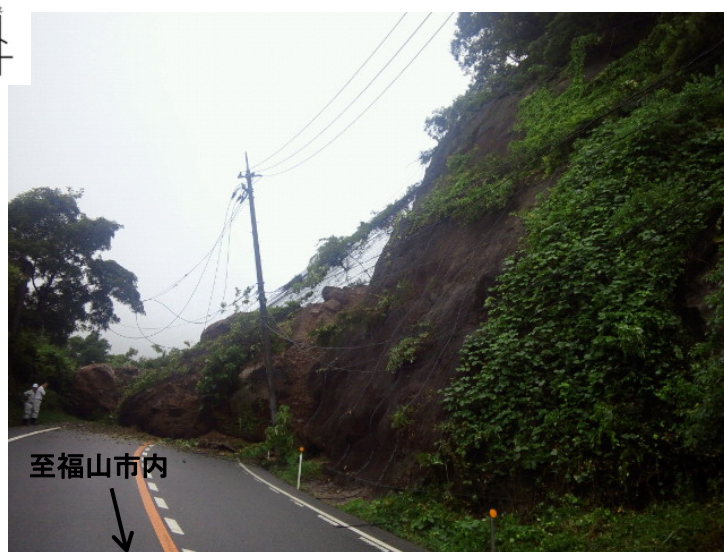
### 3 被災箇所、迂回路及び被災状況

被災状況：法面崩壊が道路全面にわたって埋塞した状態(詳細については調査中)

原因：台風11号による降雨及び強風、その後の降雨 ※7/22日累計雨量17mm(四川観測所)

現地の安全確認を行い、人身・物損等の確認を行ったうえで、崩土撤去、及び土工用仮設防護柵の設置作業を開始する。なお、復旧見込みは、現時点では未定。
