一般国道182号の法面崩壊に伴う通行止について（第2報）

平成27年7月23日 午後5時
広島県東部建設事務所
(Tel 084-921-1311)

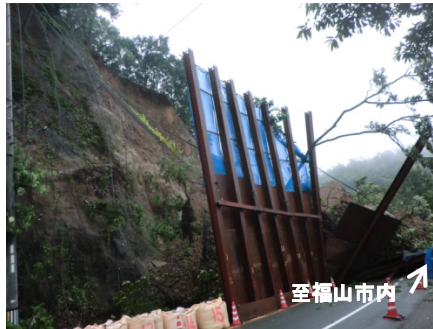
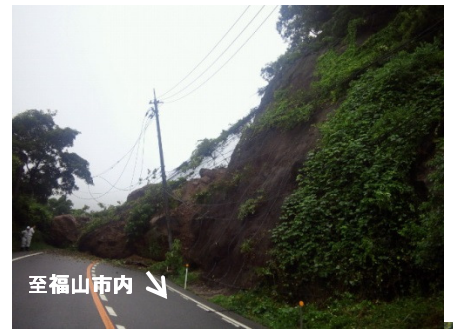
3 被災箇所、迂回路及び被災状況

被災状況：法面崩土が道路全面にわたって埋塞した状態（幅40m、高さ40m）

原因：台風11号による降雨及び強風、その後の降雨 ※7/22日累計雨量17mm（四川観測所）

・崩土撤去中

・7月24日（金）12時から専門家による現地調査を実施※

・7月24日（金）から7月25日（土）：車道上の崩土撤去予定

・7月26日（日）以降の山側に残留する不安定土砂の撤去については、7月24日（金）に専門家による現地調査を行い、意見を伺った上で対応を判断する。
