# 一般国道182号法面崩壊箇所の復旧工事について

平成27年10月15日  
東部建設事務所  
(TEL 084-921-1311)

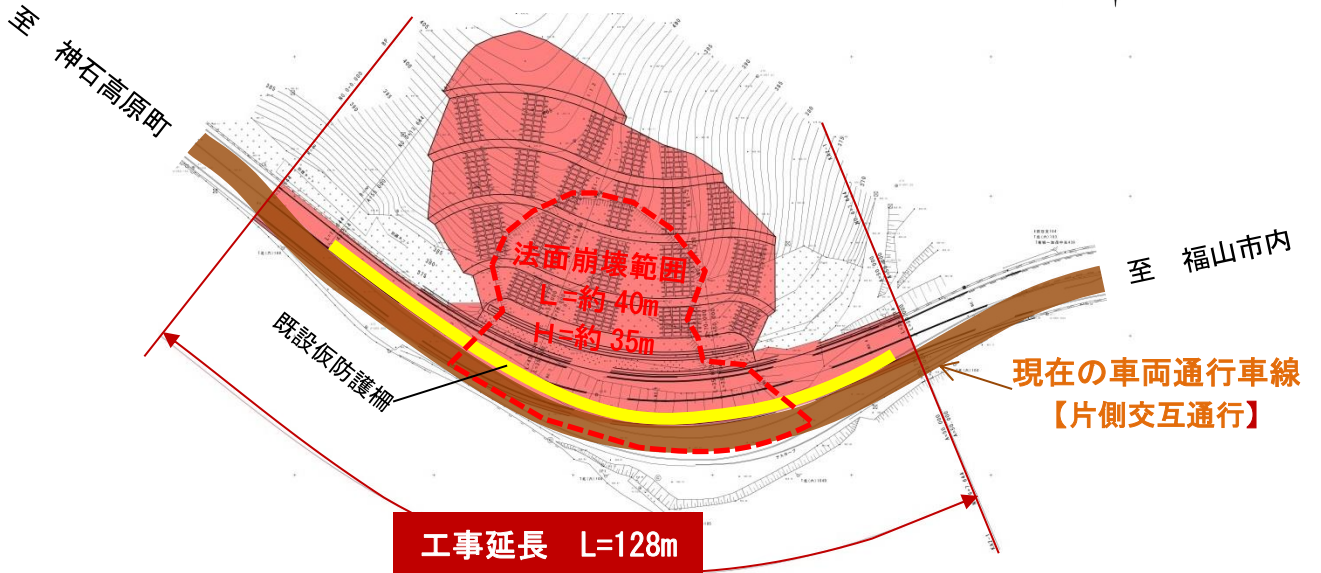
# 平面図

工事延長 L = 128 m

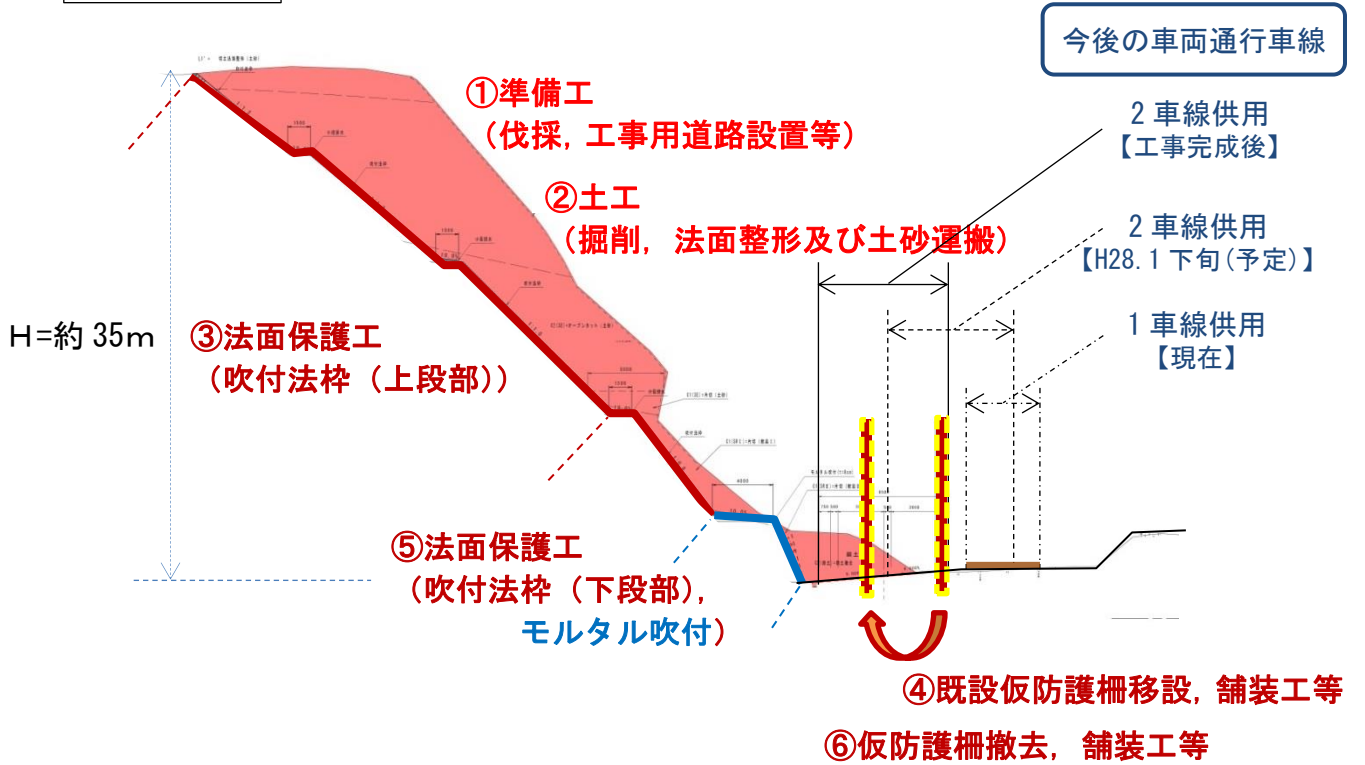
# 断面図

掘削工 V = 11,780 m<sup>3</sup>

吹付法枠工 A = 2,390 m<sup>2</sup>

モルタル吹付工 A = 410 m<sup>2</sup>
