一般国道 182 号法面崩壊復旧工事の進捗状況について（お知らせ）

平成 27 年 11 月 10 日

東 部 建 設 事 務 所

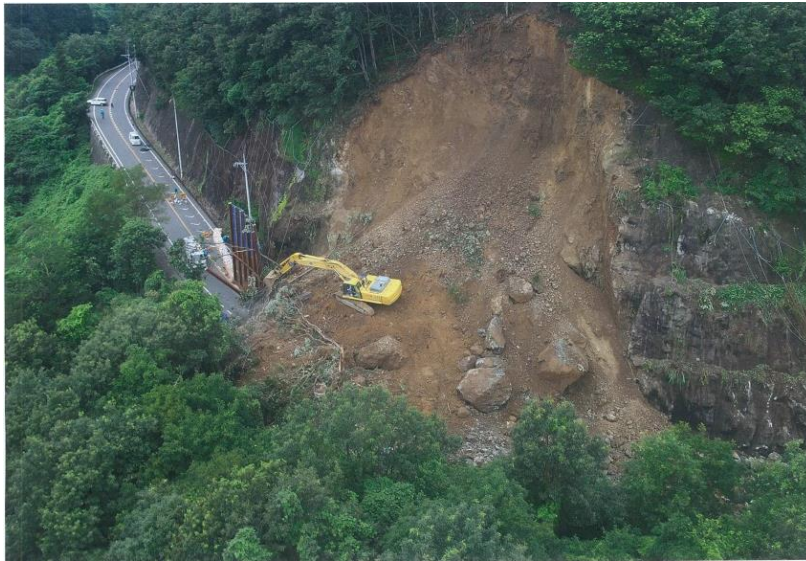
① 発災直後（平成 27 年 7 月 23 日撮影）

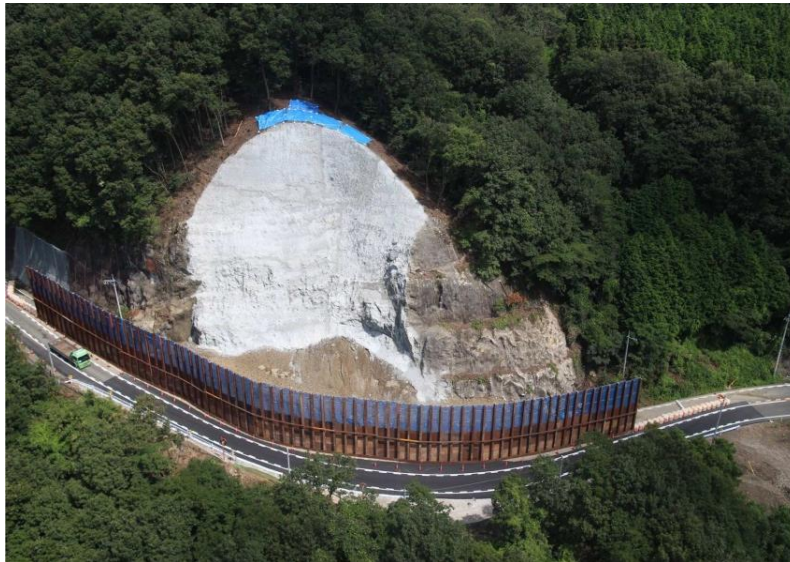
② 暫定交通開放後（平成 27 年 8 月 18 日撮影）

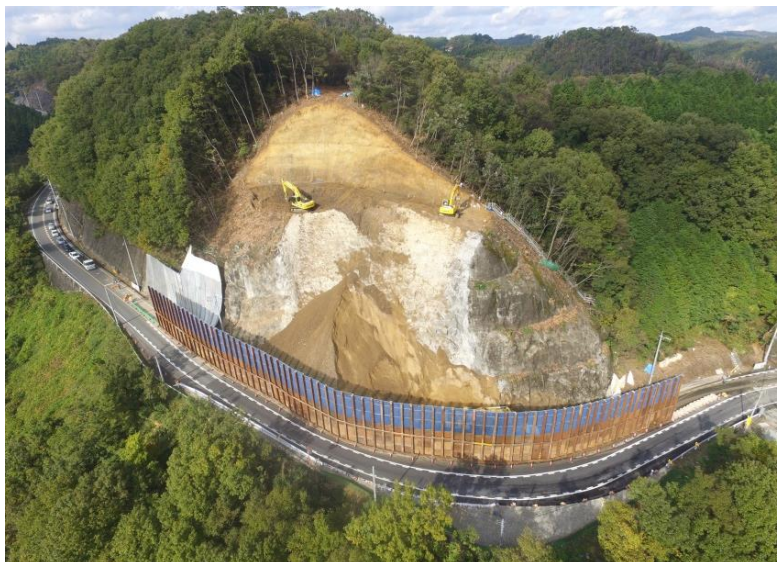
③ 復旧工事進捗状況（平成 27 年 11 月 2 日撮影）

現在、伐採及び工事用道路設置等が完了し、掘削、法面整形及び土砂運搬を行っているところです。平成 27 年 11 月 2 日時点で、上部 2 段（全法面高さ 35m のうち上部約 10m）まで掘削が進んでいます。

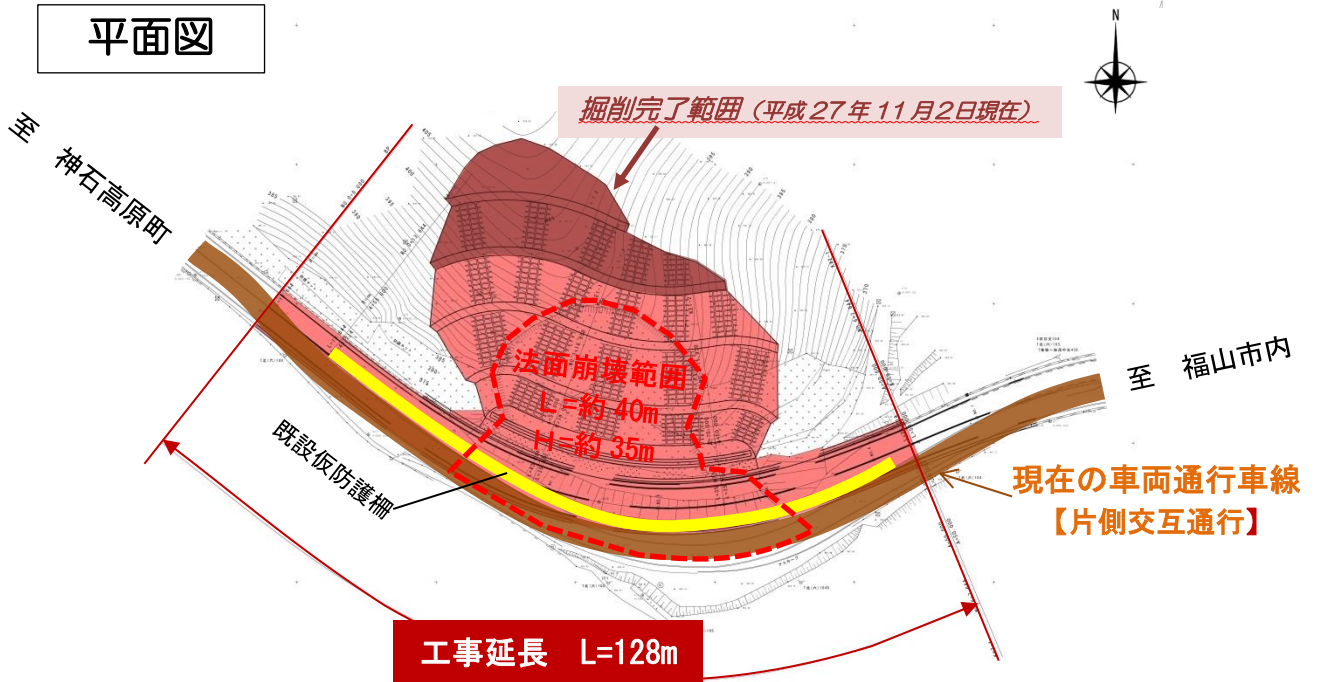
平面図

工事延長	L = 128 m
掘削工	V = 11,780 m ³
吹付法枠工	A = 2,390 m ²
モルタル吹付工	A = 410 m ²
