各箇所の応急復旧計画について

1. 緊急現地調査チームによる現地調査

2. 各箇所ごとの応急復旧について

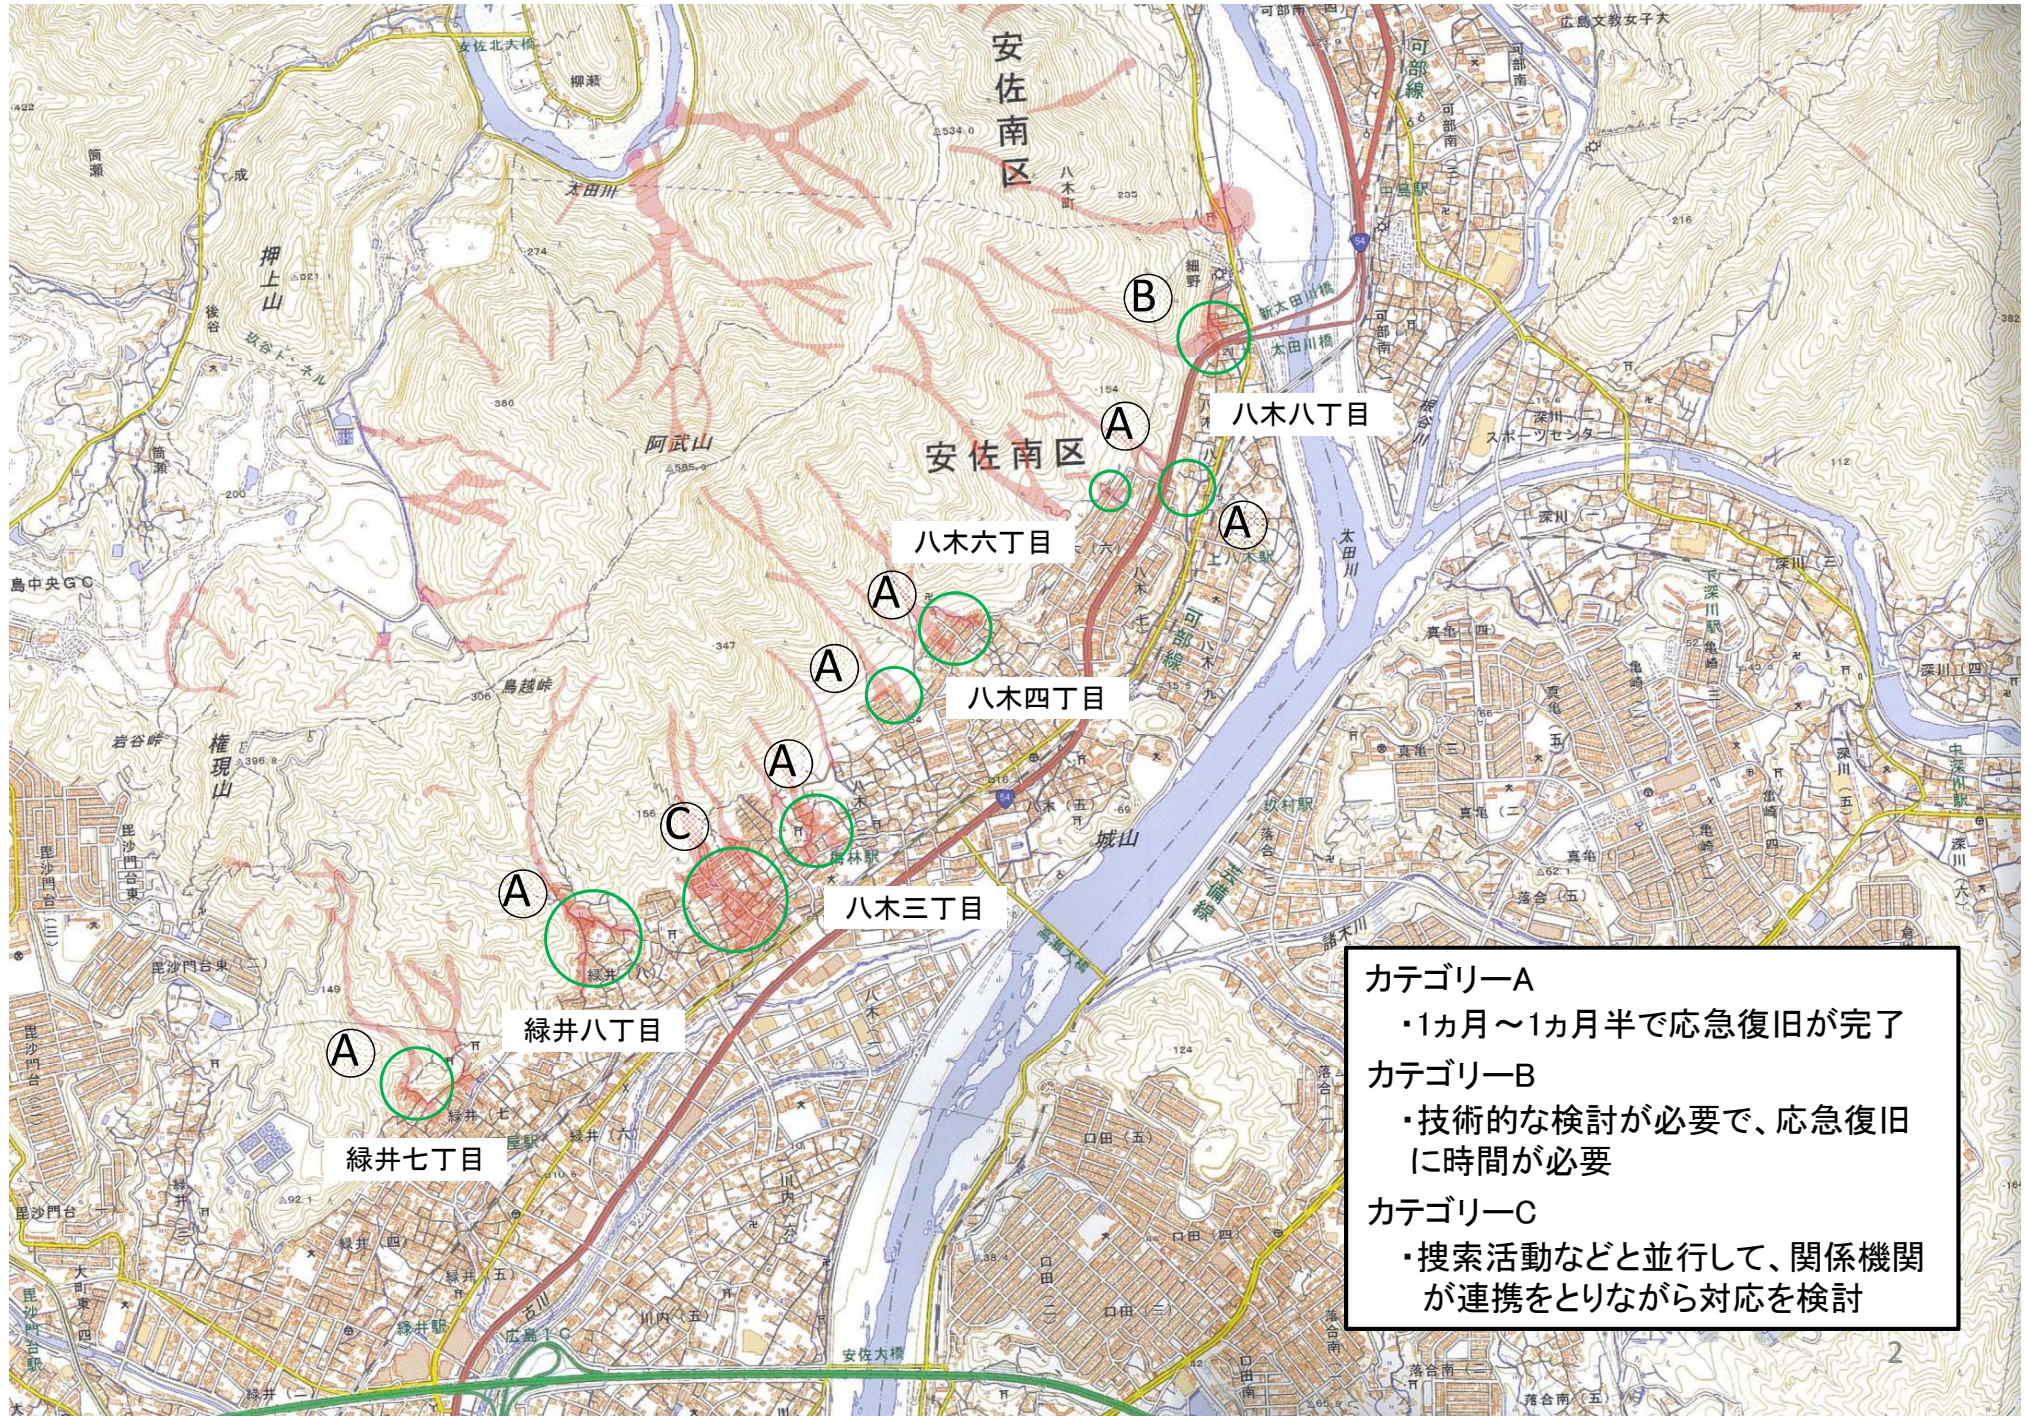
応急復旧計画検討箇所(緑井・八木地区)

- ・応急復旧計画（案）は別紙。当該箇所は、特に全壊家屋の多いエリアについて、緊急的に実施する応急復旧工事では時間が必要となることから、技術的な検討のもと、早急に本復旧計画を策定し、本復旧に着手することが必要。

- ・応急復旧計画（案）は別紙。一部地域で現時点においても捜索活動が行われており、被災状況の十分な確認ができていない。また、面的に大きな被害が生じているため、早期に復興計画を検討することが必要。

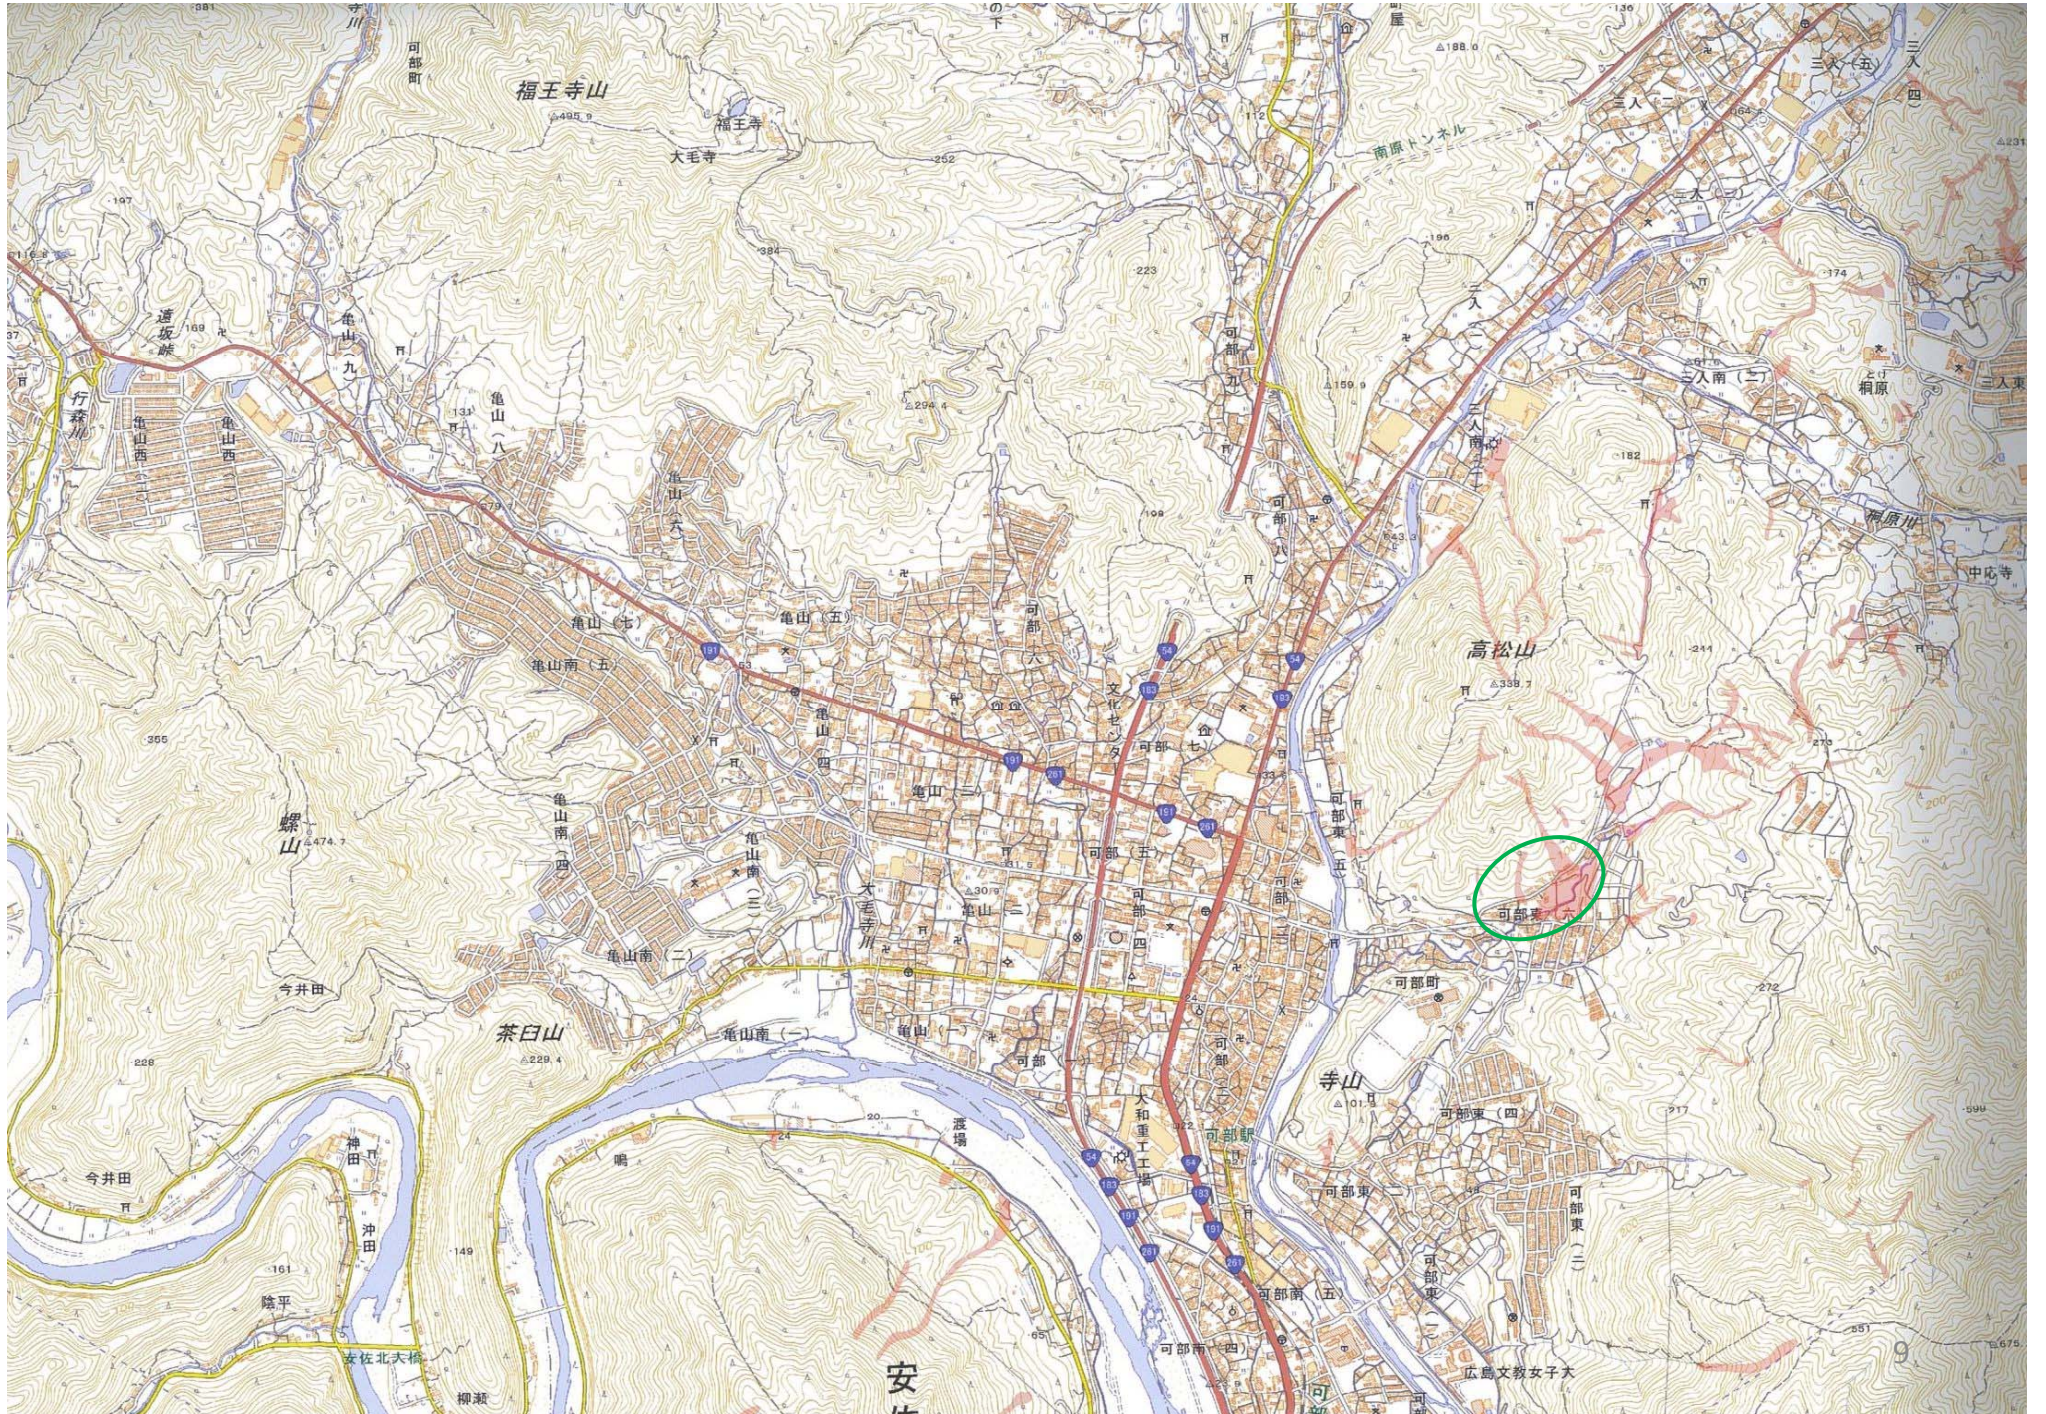
応急復旧計画検討箇所(可部東六丁目)

- ・応急復旧計画（案）は別紙。
