⑨ 応急復旧計画 八木八丁目 (3、30~33番)

進捗状況は9月4日時点

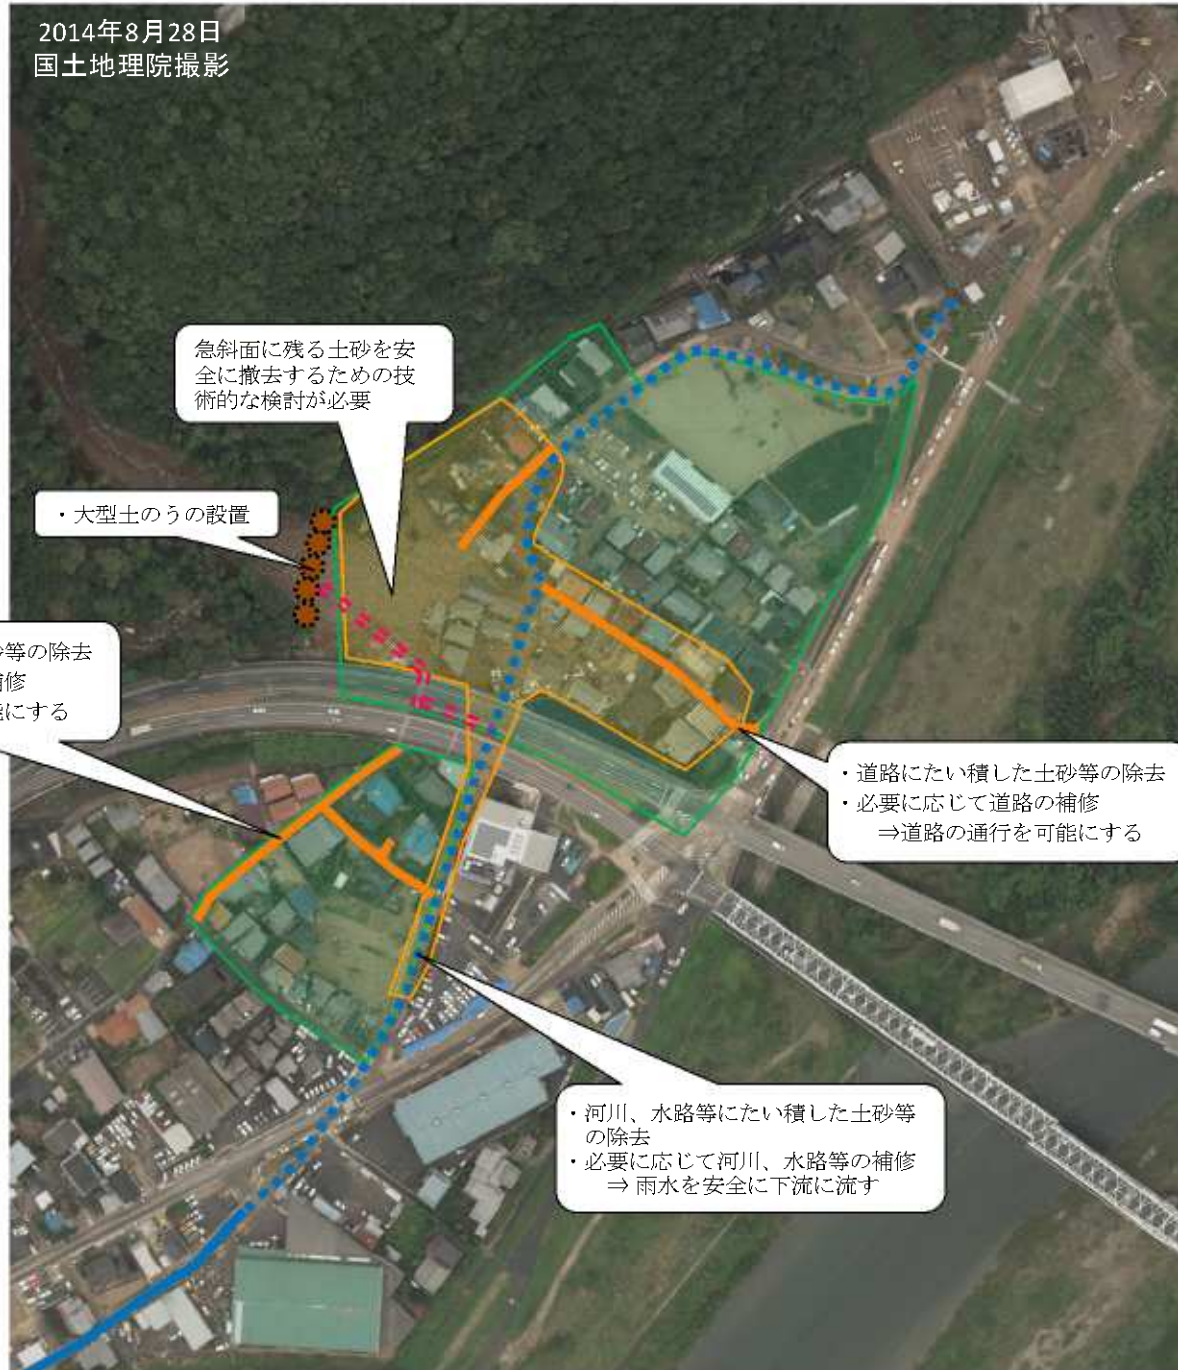
2014年8月28日
国土地理院撮影

急斜面に残る土砂を安全に撤去するための技術的な検討が必要

・大型土のうの設置

・道路にたい積した土砂等の除去
・必要に応じて道路の補修
⇒道路の通行を可能にする

・河川、水路等にたい積した土砂等の除去
・必要に応じて河川、水路等の補修
⇒ 雨水を安全に下流に流す
