⑩応急復旧計画 可部東六丁目(市道安佐北3区82号線沿線)

進捗状況は9月4日時点

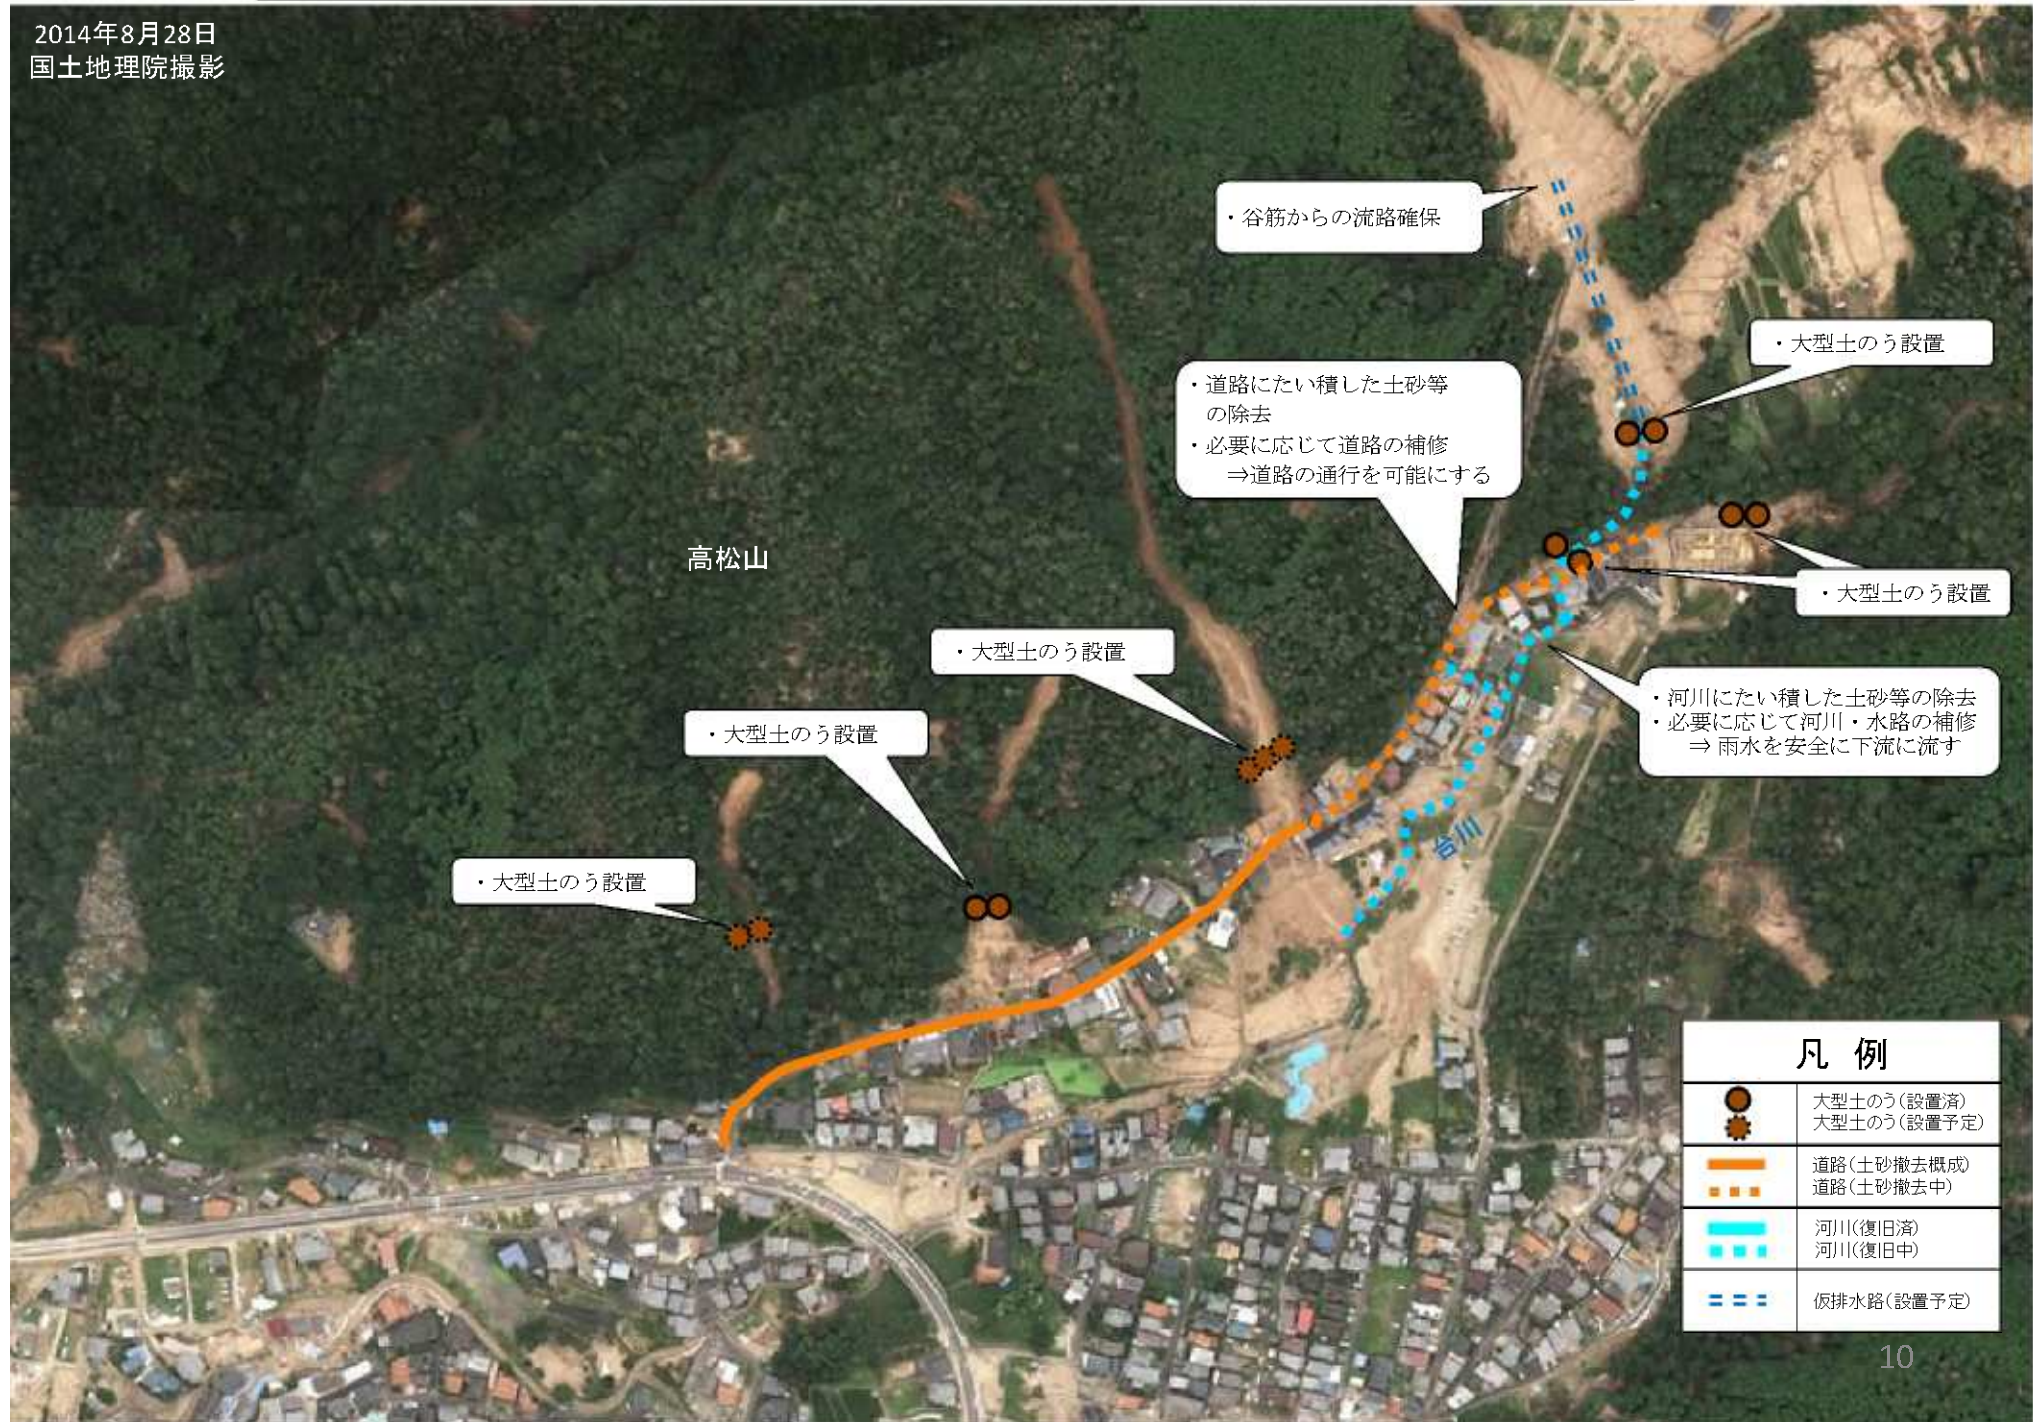
2014年8月28日
国土地理院撮影

・谷筋からの流路確保

・道路にたい積した土砂等の除去
・必要に応じて道路の補修
⇒道路の通行を可能にする

・大型土のう設置

・河川にたい積した土砂等の除去
・必要に応じて河川・水路の補修
⇒雨水を安全に下流に流す
